令和元年 8 月 台風10号による

那賀川の出水状況

—長安口ダムの洪水調節能力を効果的に発揮し、下流の被害を大幅に軽減—

国土交通省 四国地方整備局 那賀川河川事務所

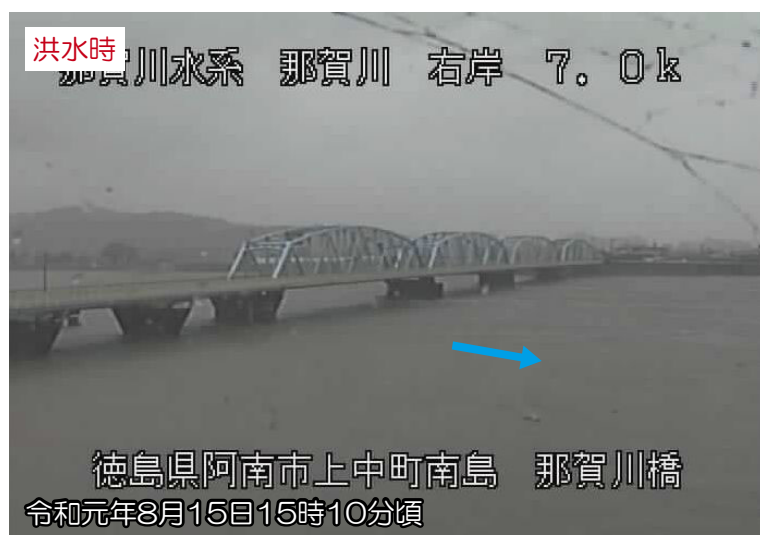
▲那賀川橋（那賀川河口から7km付近）

この降雨により、那賀川橋にある古庄水位観測所（古庄地点）では、15日15時10分に最高水位5.89mを観測し、上流氾濫危険水位（5.80m）を9cm超過しました。

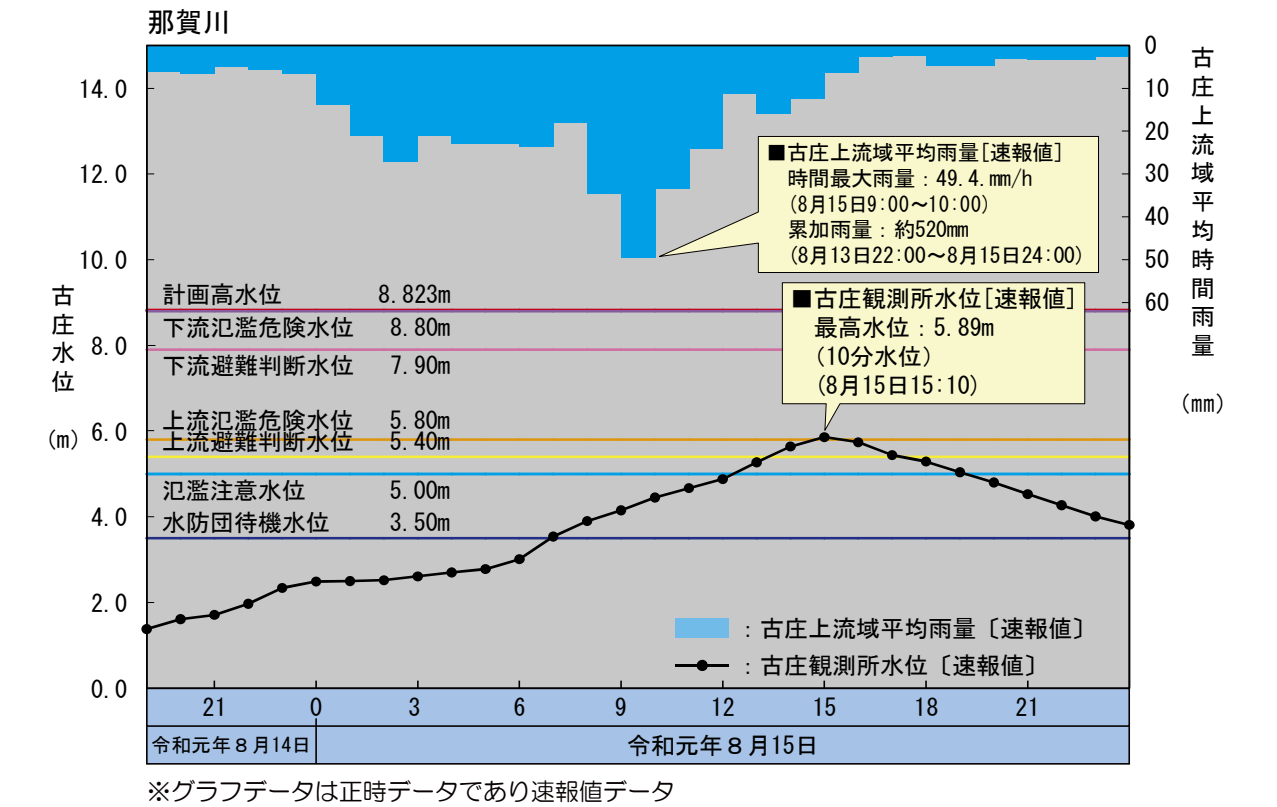
■雨量・水位グラフ

那賀川では、長安ロダム上流域の流域平均総雨量で8月13日21時から8月15日24時までで約639mmを観測しました。古庄上流域では、8月15日8時～8月15日11時の3時間で1時間に30mmを超える激しい雨が続き、流域平均総雨量は約120mmに達しました。このため、阿南市羽ノ浦町の新庄水位観測所（基準地点）では、15日12時20分に氾濫注意水位を超え、同日13時20分に上流避難判断水位に達し、その後も上昇を続け同日15時10分にはピーク水位5.89mを観測しました。

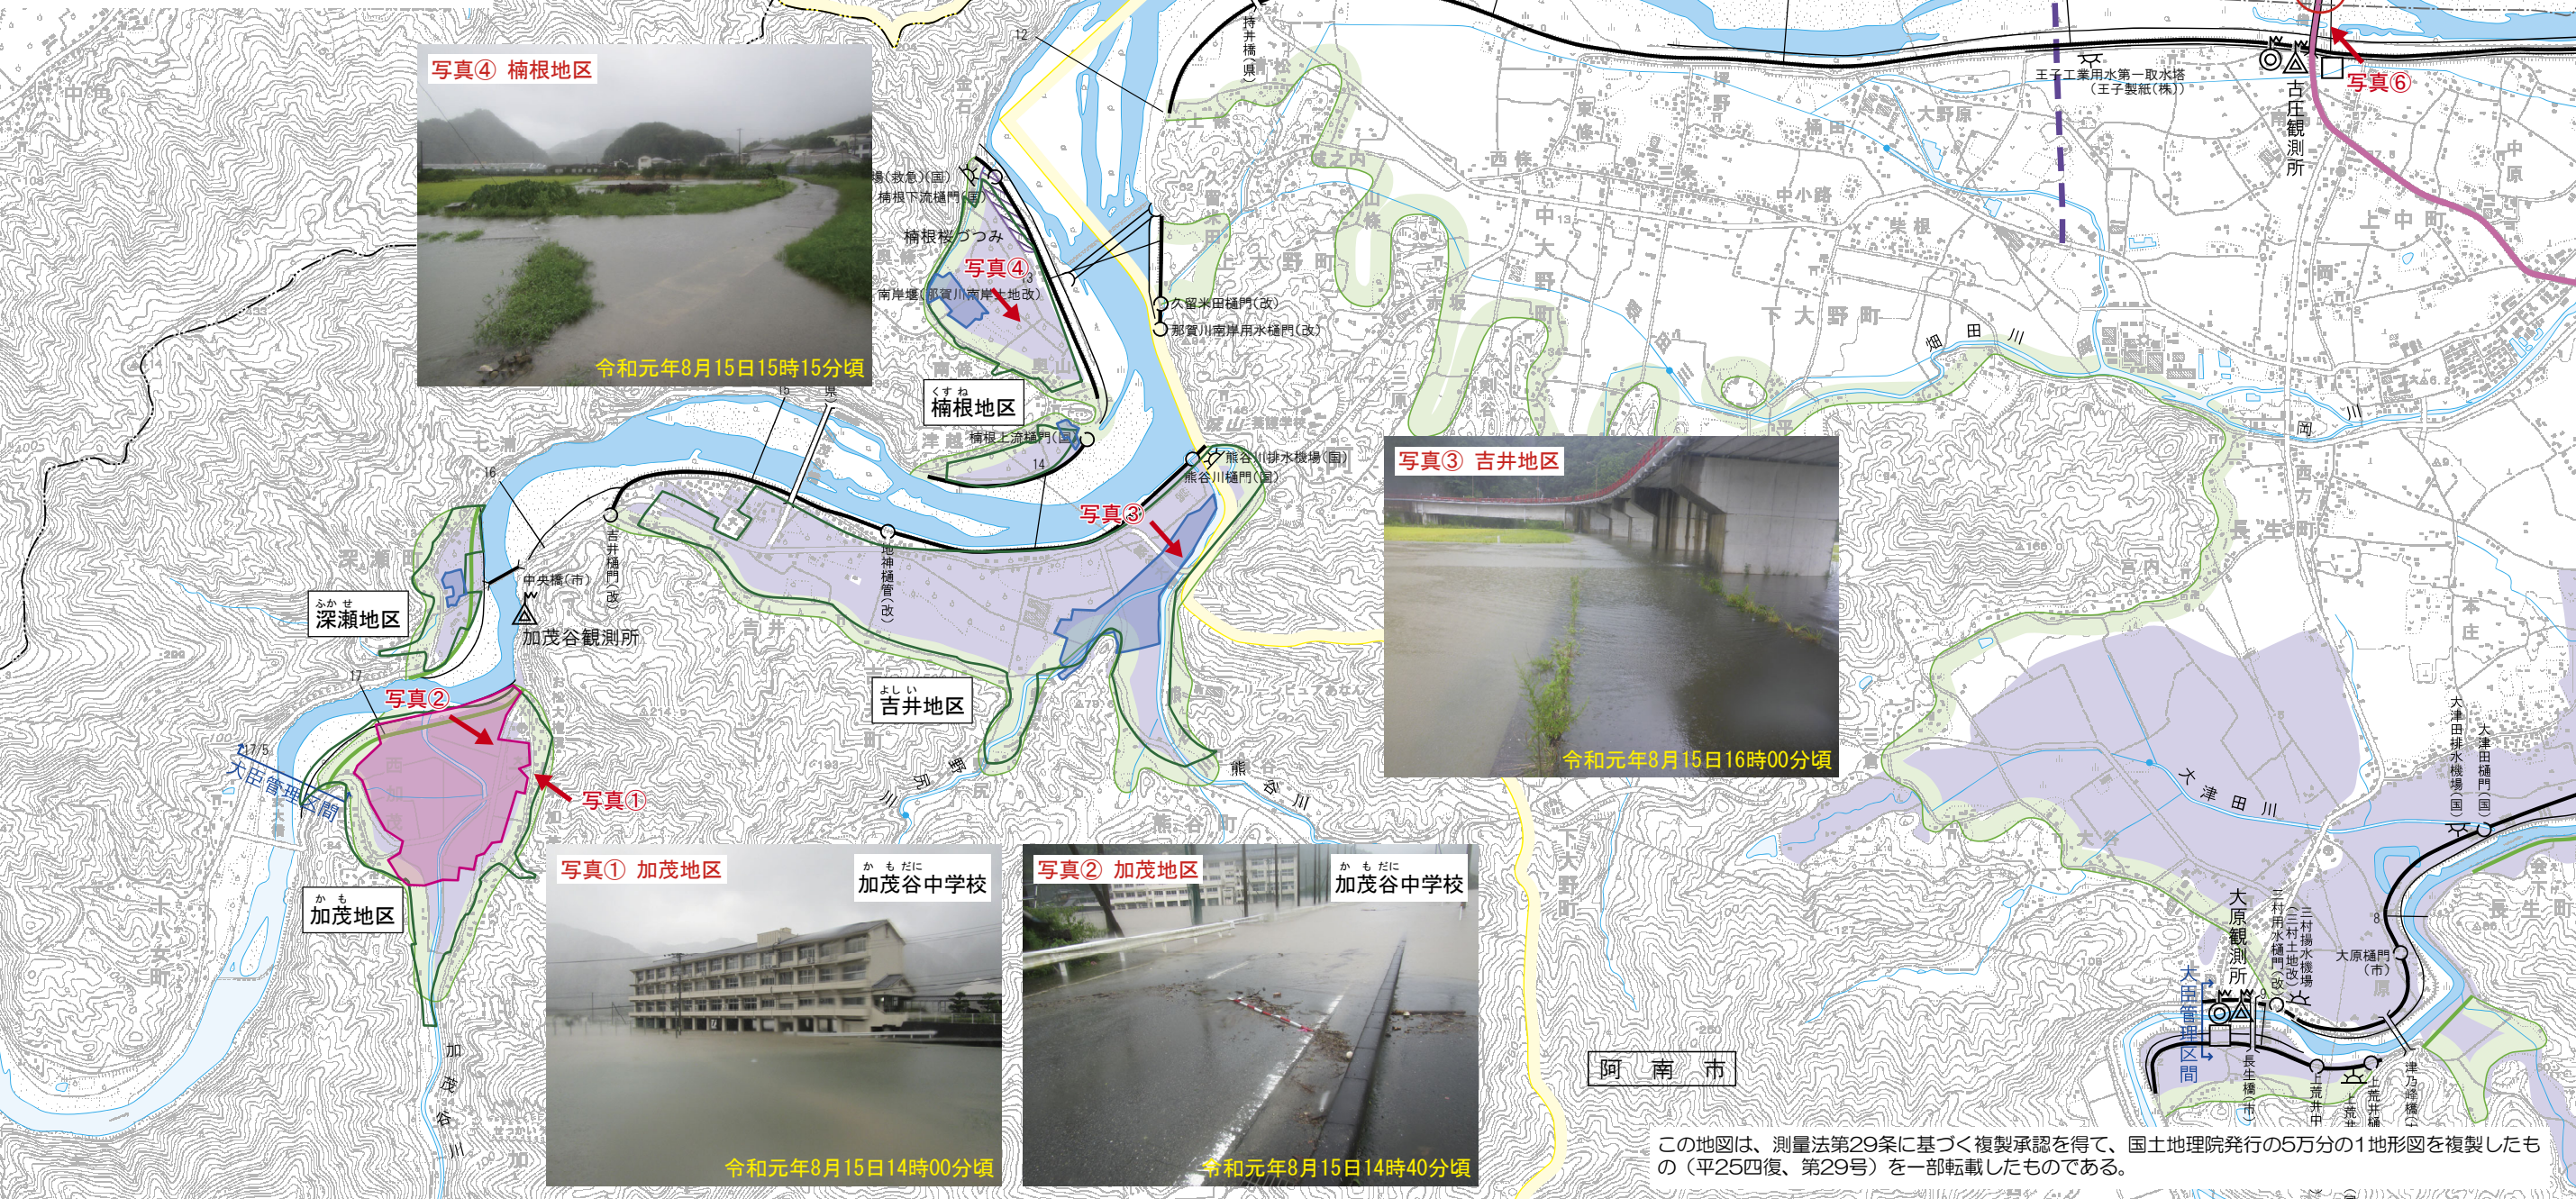
那賀川の直轄管理区間では、無堤地区をはじめ阿南市の5地区で浸水被害が発生しました。5地区における被害状況は下表の通りです。浸水面積は約44haとなりましたが、家屋浸水は回避することができました。

地区名	河口からの距離(km)	浸水面積(ha)	浸水家屋(戸)	備考
加茂	約17.0	約30	0	無堤地区
深瀬	約16.4	約1	0	無堤地区
吉井	約14.0	約6	0	
楠根	約13.0	約3	0	
持井	約11.0	約4	0	無堤地区
合 計		約44	0

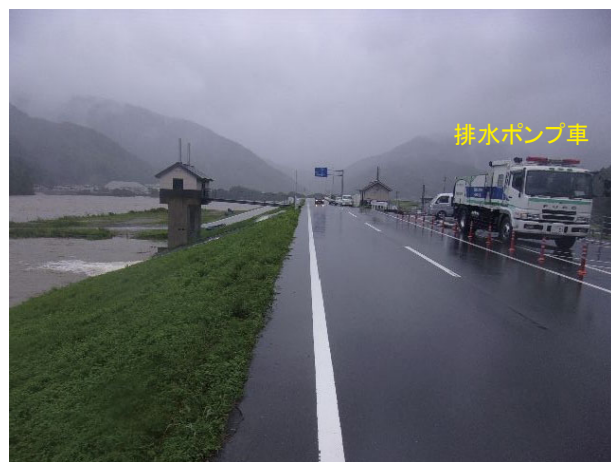
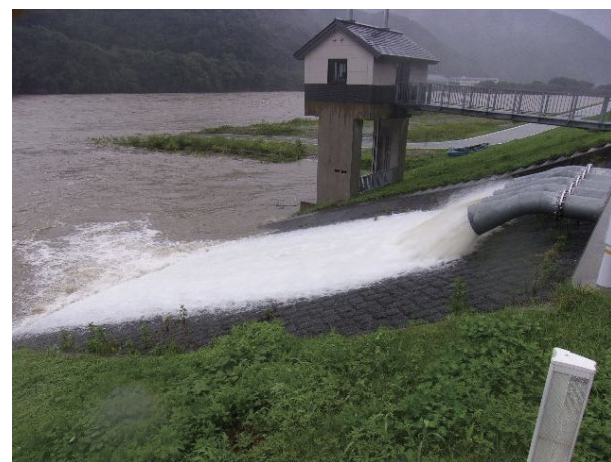
【深瀬地区】令和元年8月15日、15時44分

- ・那賀川左岸に出動した排水ポンプ車1台（2.5m³/s）により深瀬地区の浸水被害の軽減を図りました。

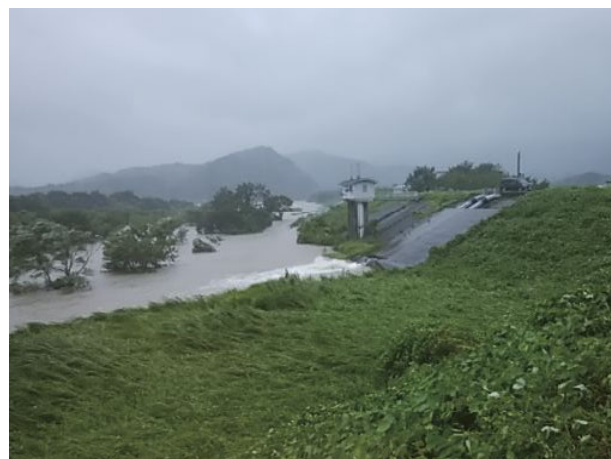
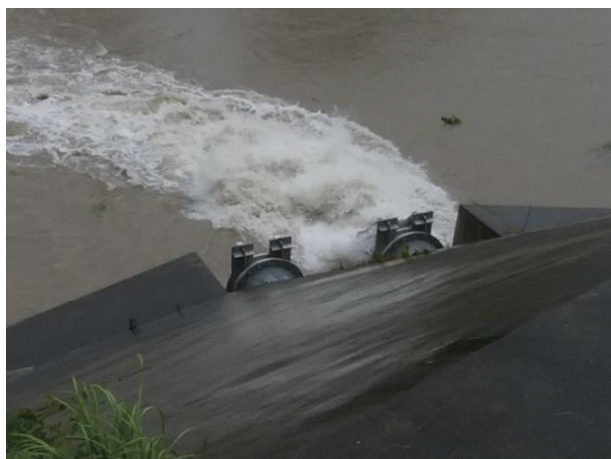
【楠根地区】令和元年8月15日、9時28分

- ・那賀川左岸楠根下流地区に設置された楠根排水機場（2.0m³/s）の稼働により、楠根下流地区の浸水被害の軽減を図りました。
