# 今後の河川整備について

# 国管理区間の河川整備について

那賀川河川事務所

第3回  
平成26年台風11号を踏まえた  
今後の出水対応を検討する会

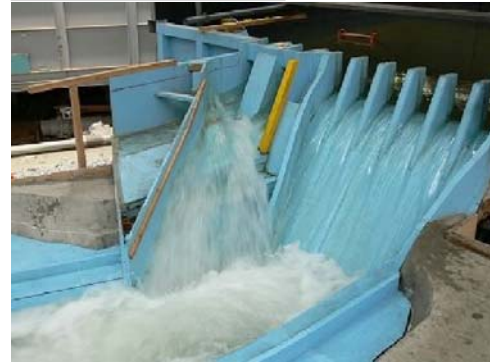
【ゲート改造後】  
・貯水位：EL. 218.7m  
・放流量：5,000 $m^3/s$

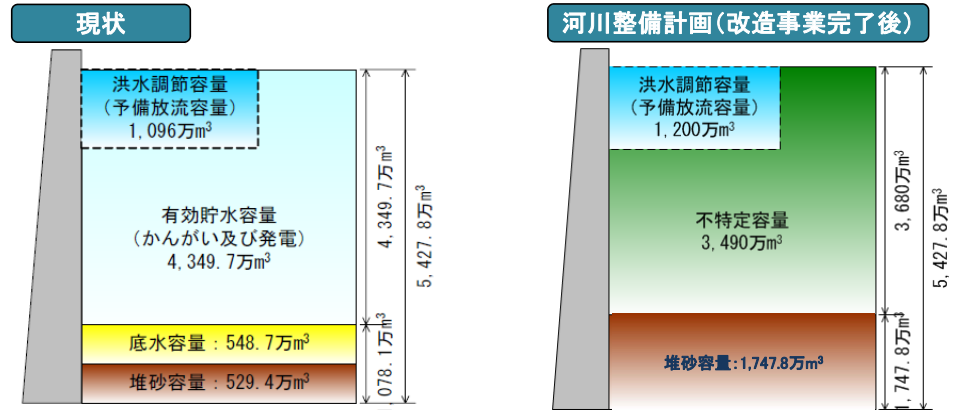
## ■長安口ダム容量配分図

現状	ゲート改造後
予備放流水位	EL. 219.7m	EL. 218.7m
異常洪水時防災操作 (ただし書き操作)開始水位	EL. 222.7m	EL. 224.5m
洪水調節容量 (異常洪水時防災操作(ただし書き操作) 開始水位までの容量)	1,096万 $m^3$ (約580万 $m^3$ )	1,200万 $m^3$ (約1,100万 $m^3$ )

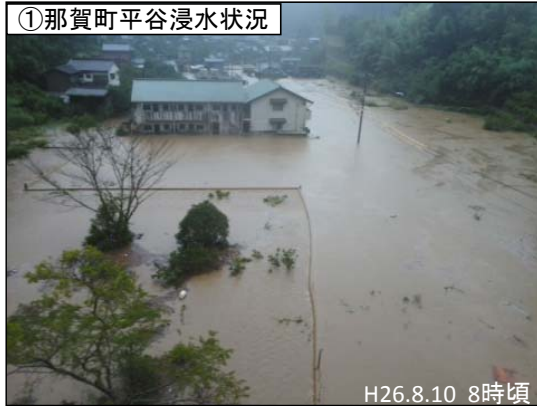
①那賀町平谷浸水状況

浸水被害の解消のため、  
宅地嵩上げを推進

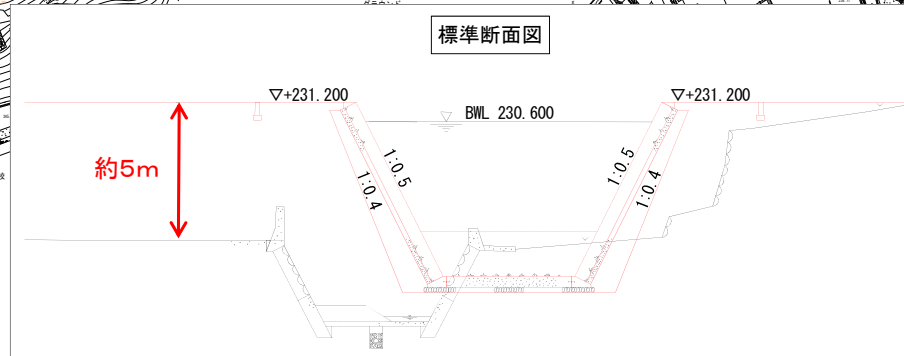
標準断面図

改修延長 L=310m
