# 平成 23 年 台風第 6 号による 那賀川の出水状況（国管理区間）（第 1 報） ～7 月の出水としては観測史上最高水位を記録～

—総雨量（7 月 17 日～20 日）が 1,000 ミリを超過—

国土交通省 四国地方整備局 那賀川河川事務所

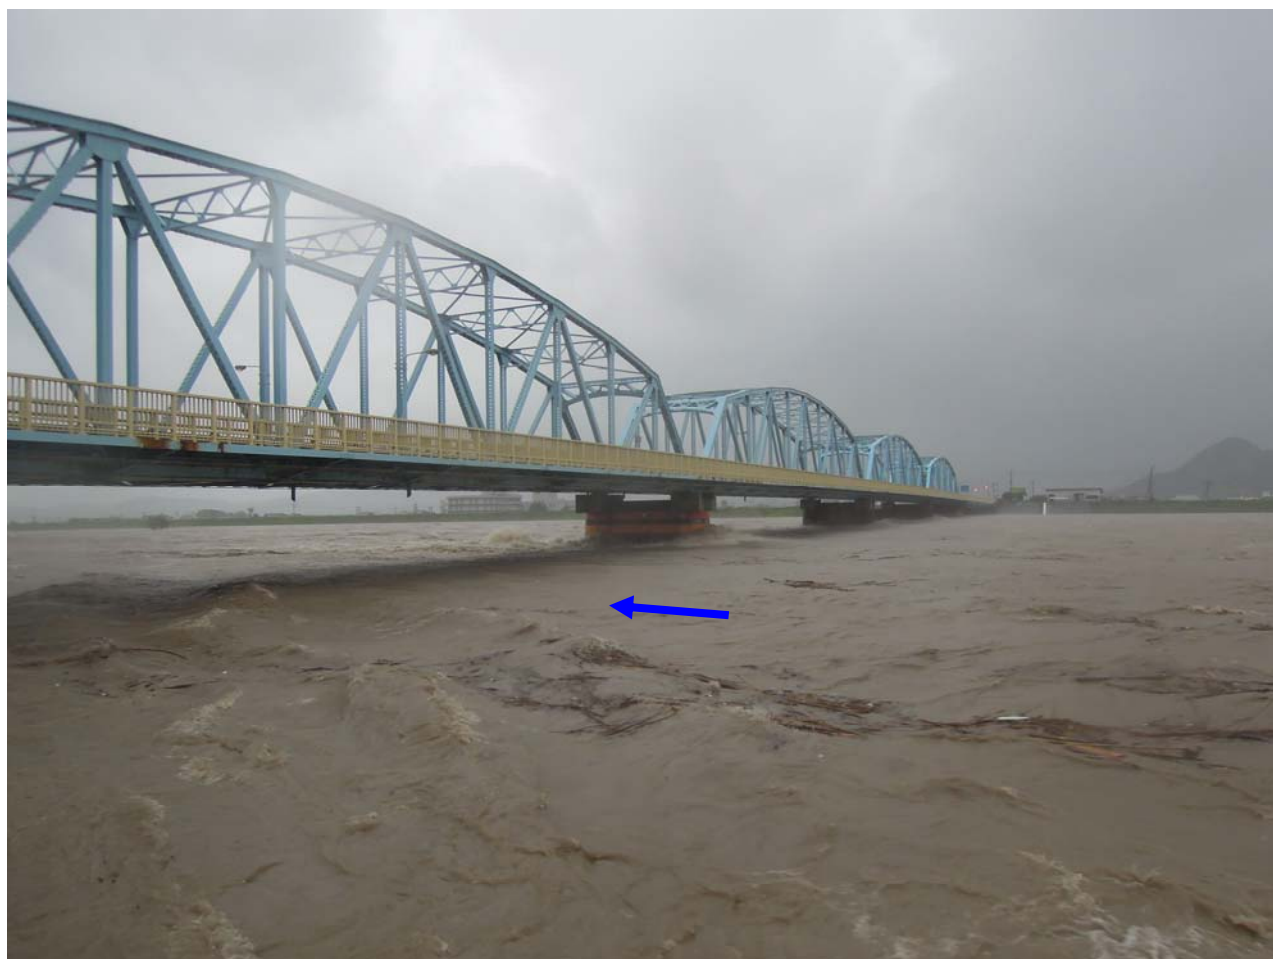
▲ 那賀川橋（那賀川河口から 7.0 km 付近）（平成 23 年 7 月 19 日 18 時 30 分頃）  
最高水位（瞬時値：6.97 m）時の古庄地点

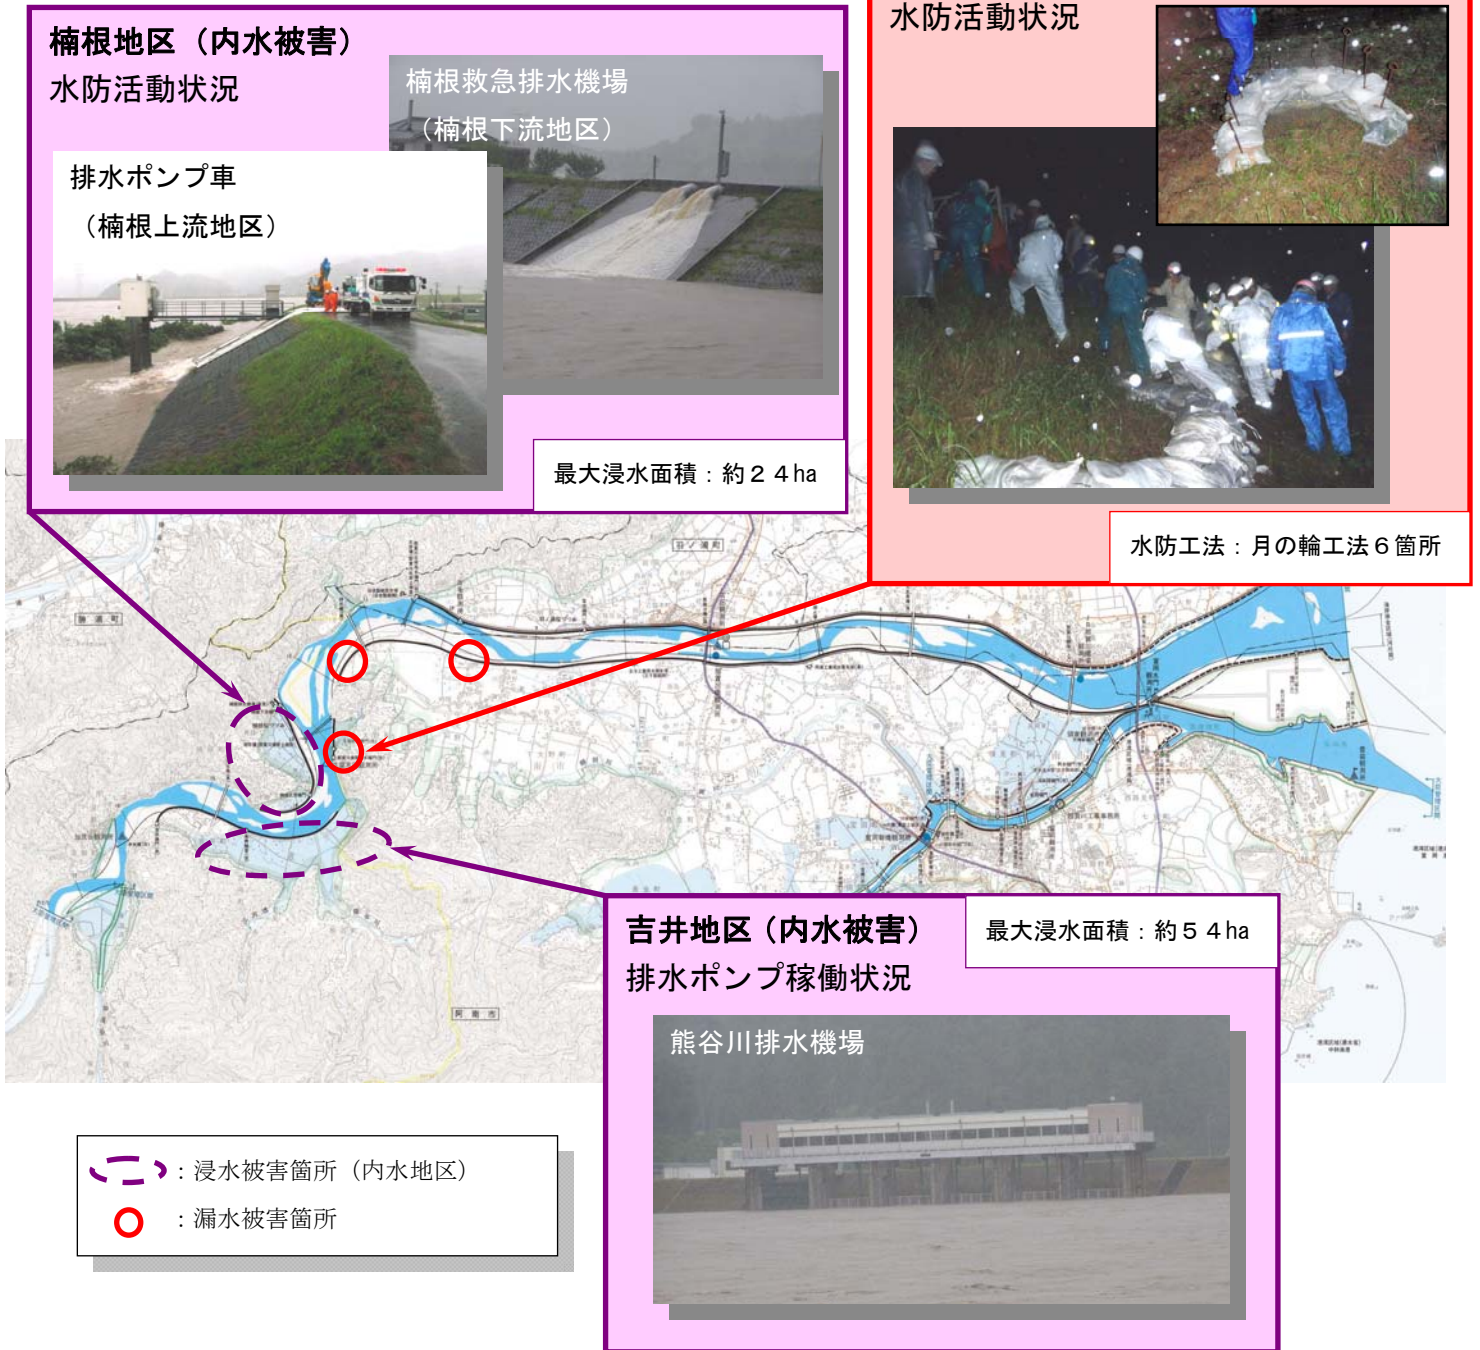
## ■被災箇所位置図

那賀川の国管理区間では、阿南市5地区（加茂・深瀬・吉井・楠根・持井）において浸水被害が発生しました。また阿南市上大野町久留米田等において堤防漏水が発生しましたが、地域の水防団によって「月の輪工」の水防活動が実施され堤内側の安全を確保することができました。

排水機場名	位置	ポンプ規模	稼働時間(7月19日~20日)	備考
楠根救急排水機場	那賀川左岸(楠根下流地区) 12.5km付近	2.0m <sup>3</sup> /s	7:59~ 0:16	
熊谷川排水機場	那賀川右岸(吉井地区) 13.6km付近	5.0m <sup>3</sup> /s	7:13~23:13	7月19日のみ
排水ポンプ車	那賀川左岸(楠根上流地区) 13.6km付近	0.5m <sup>3</sup> /s	14:20~ 4:45
