平成23年台風12号による那賀川 の出水状況（第1報）

平成23年9月3日（土）

国土交通省 四国地方整備局
那賀川河川事務所

平成23年 台風12号による 那賀川・桑野川の出水状況（国管理区間） （第1報）

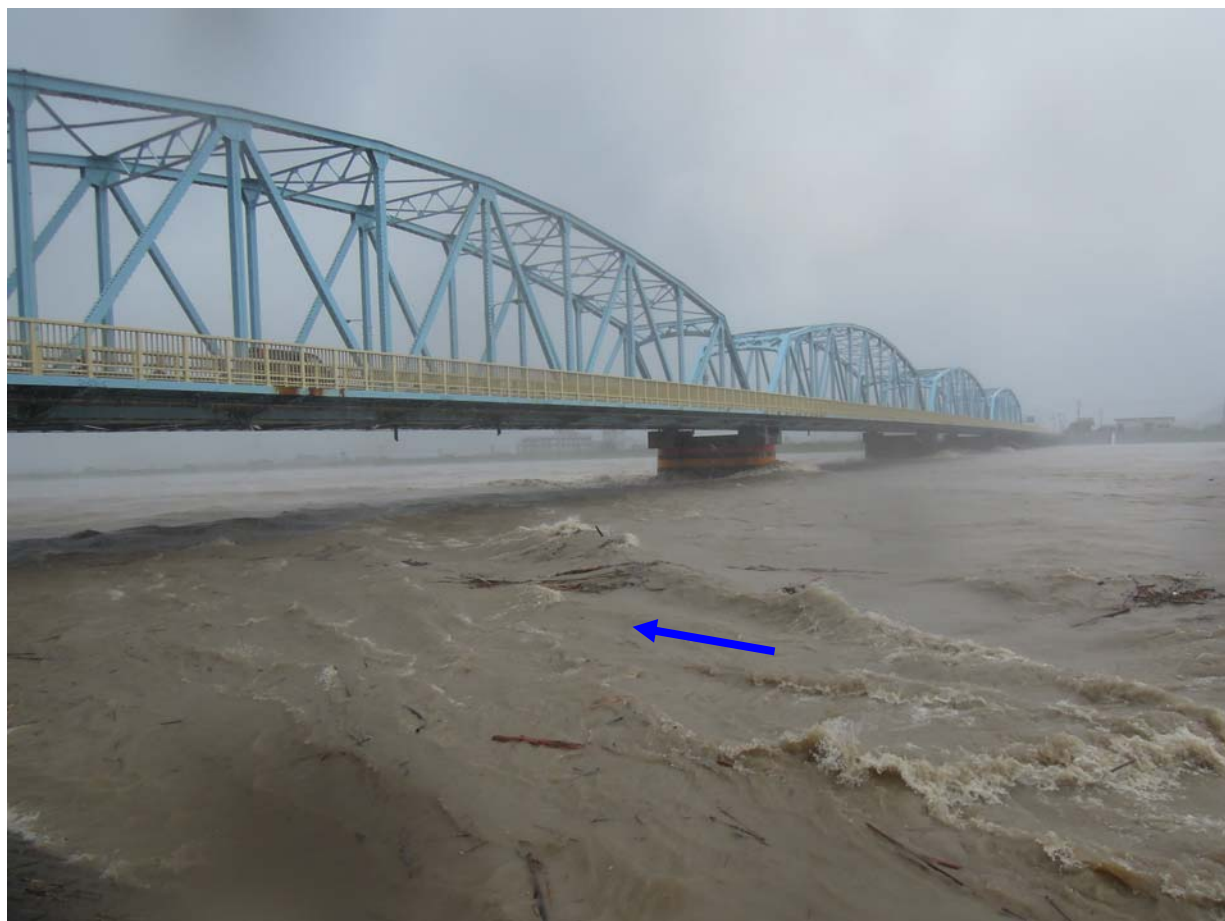
▲ 那賀川橋（那賀川河口から7.0 km付近）（平成23年9月3日11時30分頃）
水位6.80m（瞬時値）時の古庄地点

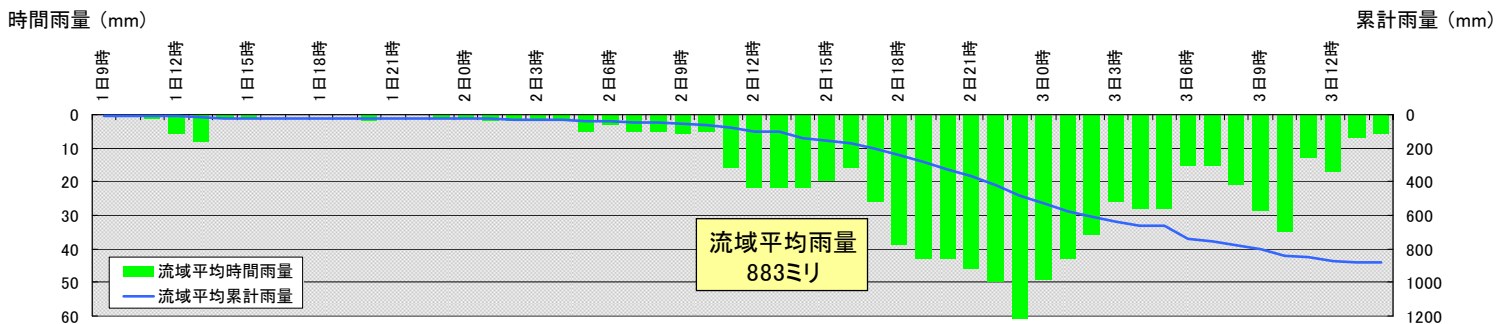
台風12号出水による長安口ダム洪水調節状況

長安口ダムでは、台風12号の洪水に備えて9月1日18時から予備放流を開始し、9月2日21時まで完了しました。

その後、ダムの流入量が増加し、9月2日21時05分に洪水調節開始流量（2,500 m³/s）に達したため洪水調節を開始し、2,500 m³/sを下回る9月3日12時22分まで洪水調節を行いました。

- 流域平均雨量の総雨量 - - - - - 883mm（8月31日16時～9月3日14時）
- 流域平均雨量の最大時間雨量 - - - 62mm（9月2日23時）
- 長安口ダム地点の最大時間雨量 - - 58mm（9月3日1時）

- 長安口ダムの洪水調節量 - - - - 約 400m³/s
- 最大流入量 - - - - - 約4,500m³/s
- 最大放流量 - - - - - 約4,100m³/s

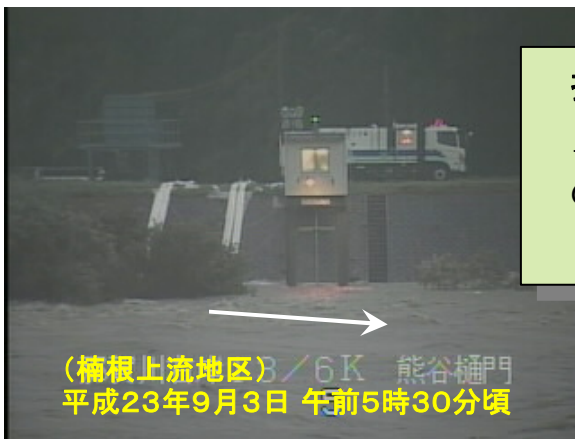
(楠根上流地区)3/6K 熊谷樋門
平成23年9月3日 午前5時30分頃

排水ポンプ車の効果

那賀川左岸に出動した排水ポンプ車1台(0.5m³/s)により、楠根上流地区の浸水被害の軽減を図っています。

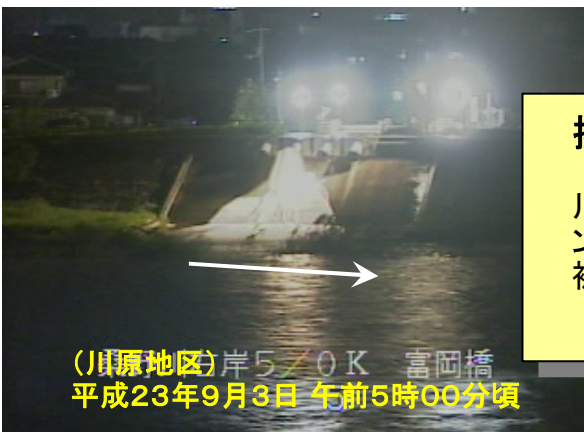
(川原地区)岸5/0K 富岡橋
平成23年9月3日 午前5時00分頃

排水ポンプ場の効果

桑野川では、川原地区に設置された川原排水ポンプ場では、2台の排水ポンプ(2.5m³/s)により、川原地区の浸水被害の軽減を図っています。
