# 平成23年台風12号による那賀川 の出水状況（第2報）

## 【那賀川・桑野川】

平成23年9月6日（火）

国土交通省 四国地方整備局  
那賀川河川事務所

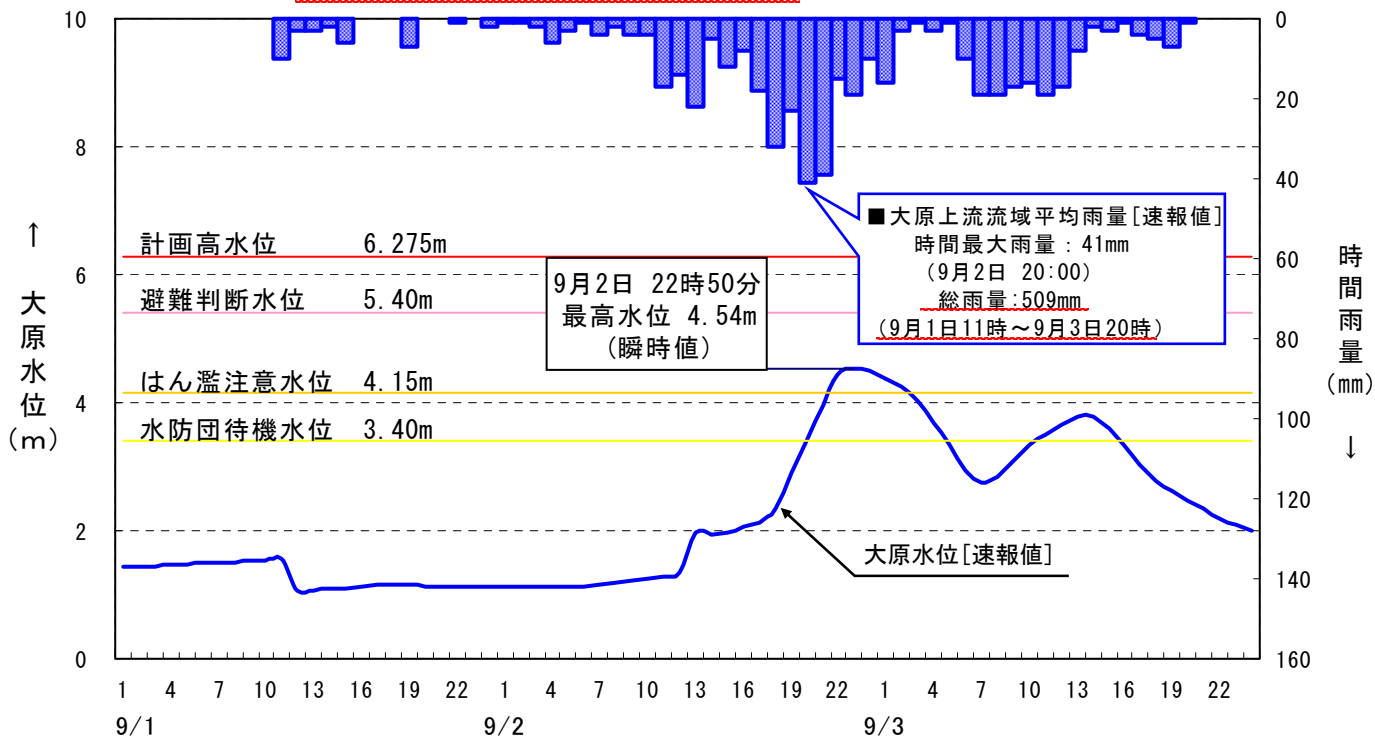
## 桑野川（9月3日14時以降、第2報で追加）

また、桑野川の阿南市長生町の大原水位観測所(基準点)において、2日20時00分頃に水防団待機水位、21時30分頃にはん濫注意水位を超え、22時50分には最高水位(瞬時値:4.54m)を記録しました。

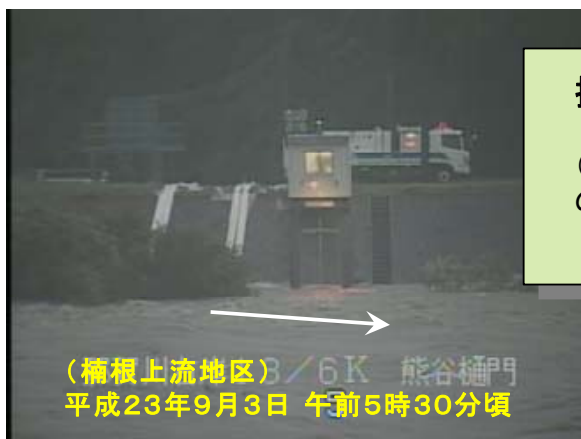
(楠根上流地区) 3/6K 熊谷樋門  
平成23年9月3日 午前5時30分頃

那賀川左岸に出動した排水ポンプ車1台(0.5m<sup>3</sup>/s)により、楠根上流地区の浸水被害の軽減を図っています。

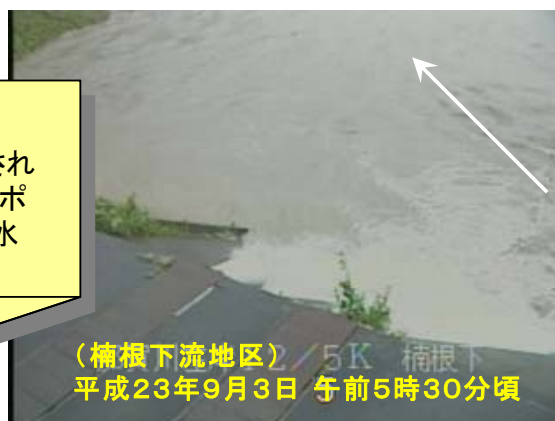
(楠根下流地区) 5K 楠根下  
平成23年9月3日 午前5時30分頃

那賀川本川では、楠根下流地区に設置された楠根救急排水ポンプ場では、2台の排水ポンプ(2.0m<sup>3</sup>/s)により、楠根下流地区の浸水被害の軽減を図っています。

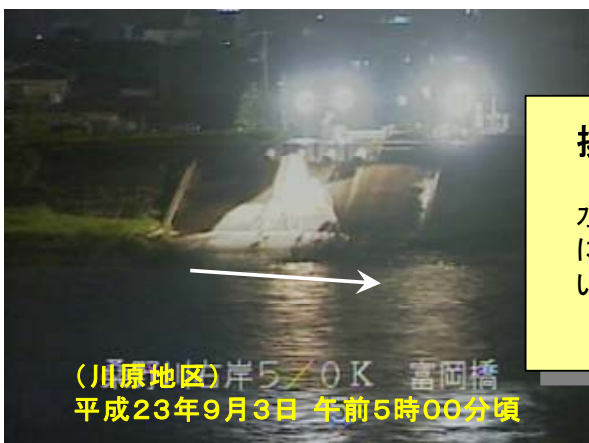
(川原地区) 岸5/0K 富岡橋  
平成23年9月3日 午前5時00分頃

桑野川では、川原地区に設置された川原排水ポンプ場では、2台の排水ポンプ(2.5m<sup>3</sup>/s)により、川原地区の浸水被害の軽減を図っています。

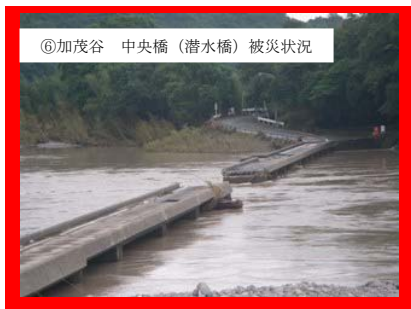
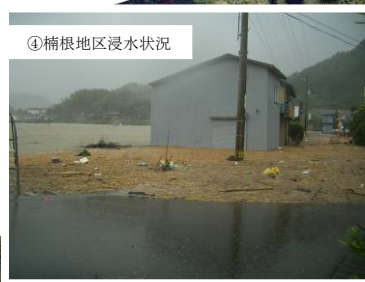
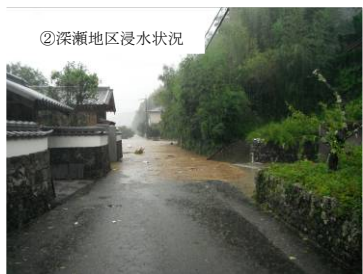
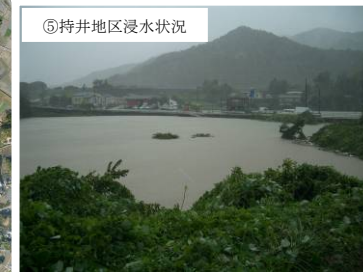
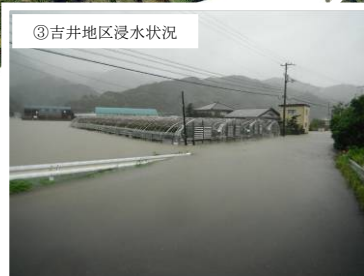
被害状況は下図のとおりです。

※浸水エリアは速報値であり、今後修正する可能性があります。

○ : 溢水氾濫  
○ : 内水氾濫

地区名	河口からの距離(km)	被害状況				備考
		浸水面積(ha)		家屋浸水(戸)		
		内水	溢水	床上	床下	
①加茂	17.0					無堤地区
②深瀬	16.4					無堤地区
③吉井	14.0					有堤地区
④楠根	13.0					有堤地区
⑤持井	11.0					無堤地区
⑥加茂谷	16.2					中央橋 橋桁流出 潜水橋
合計						-

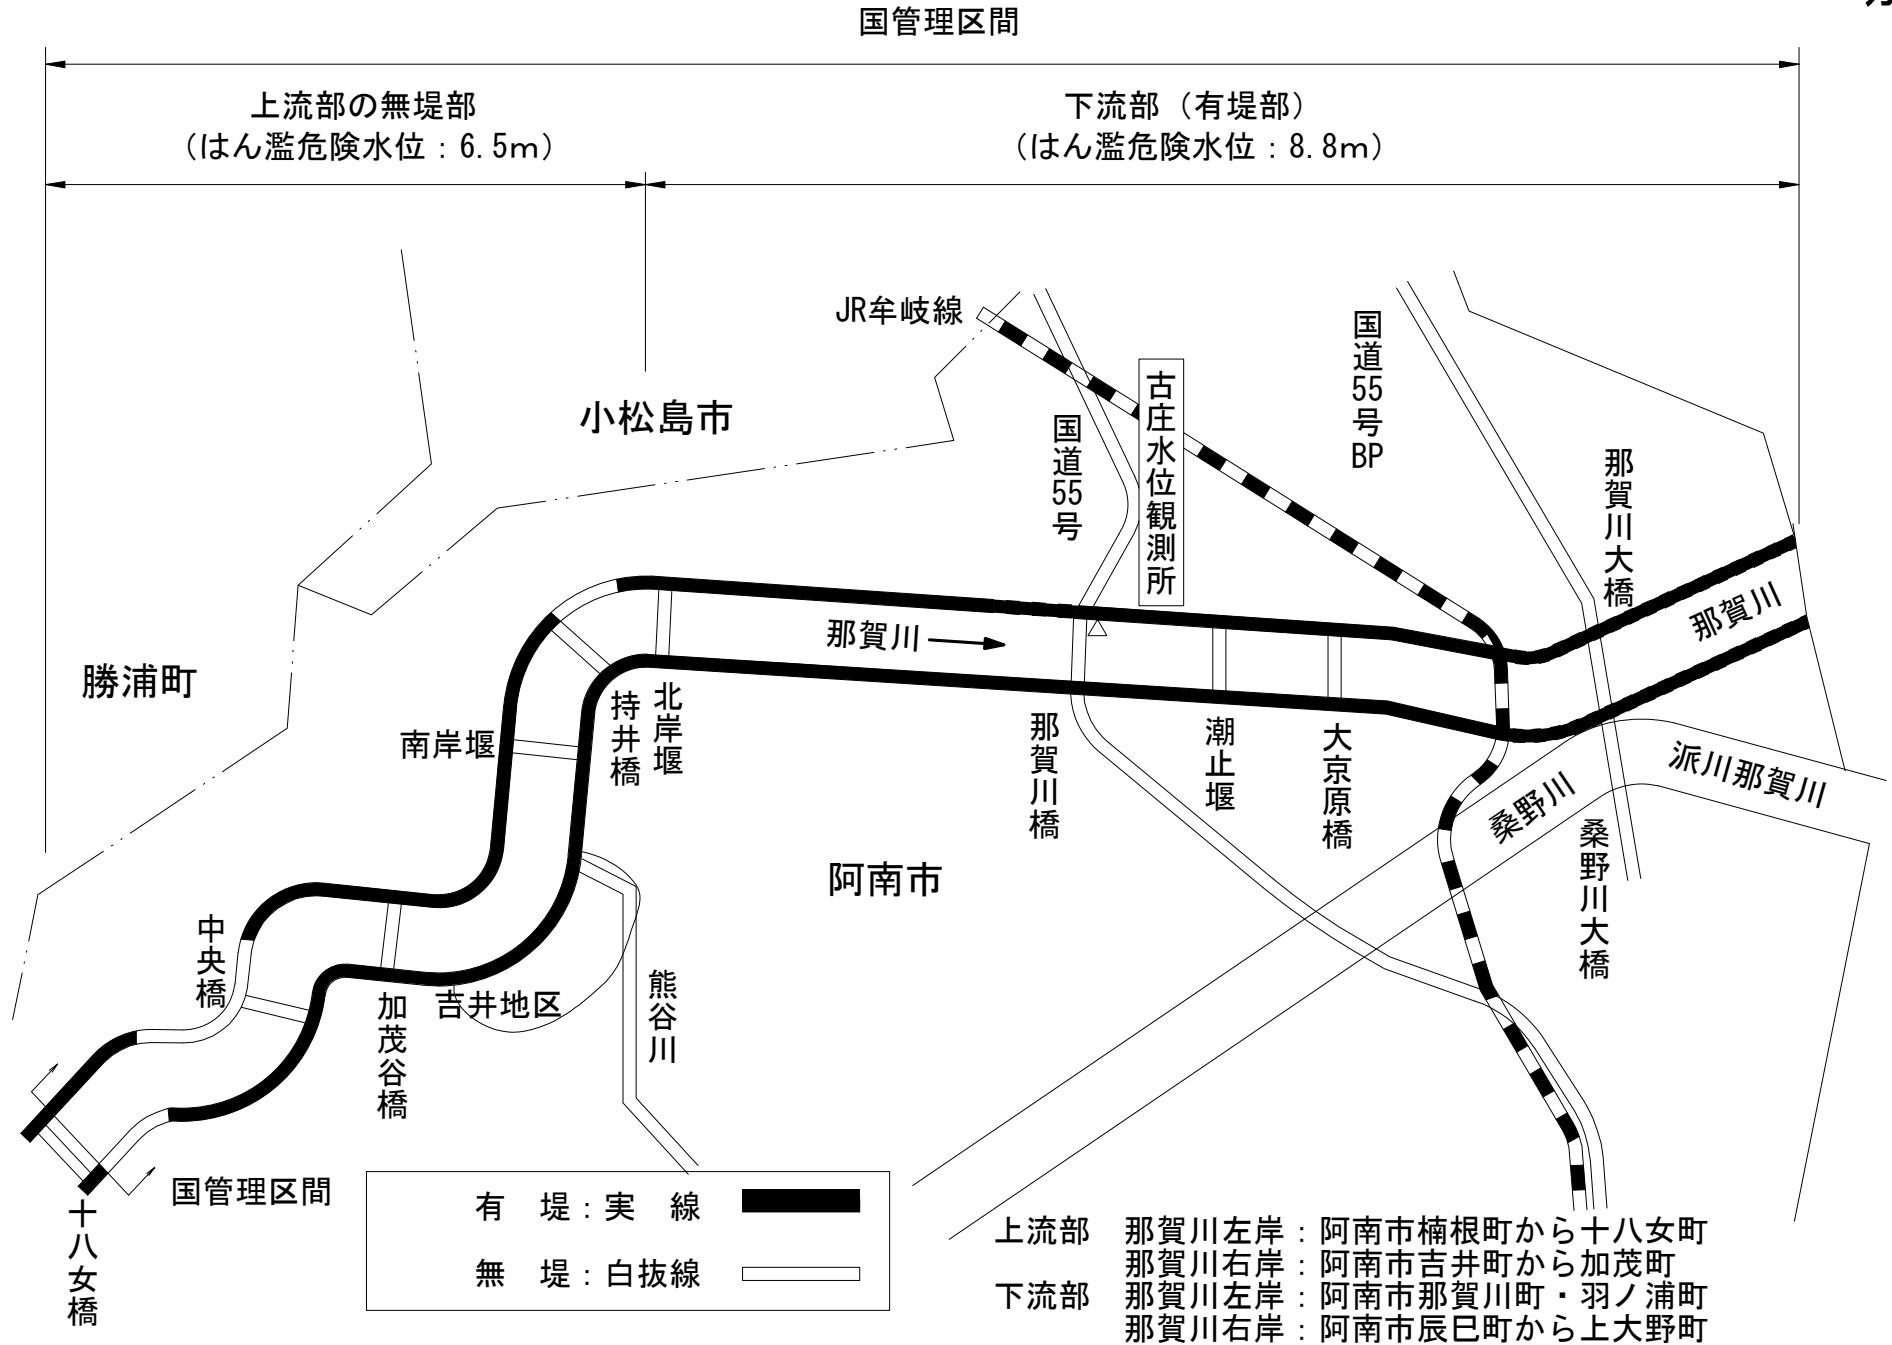
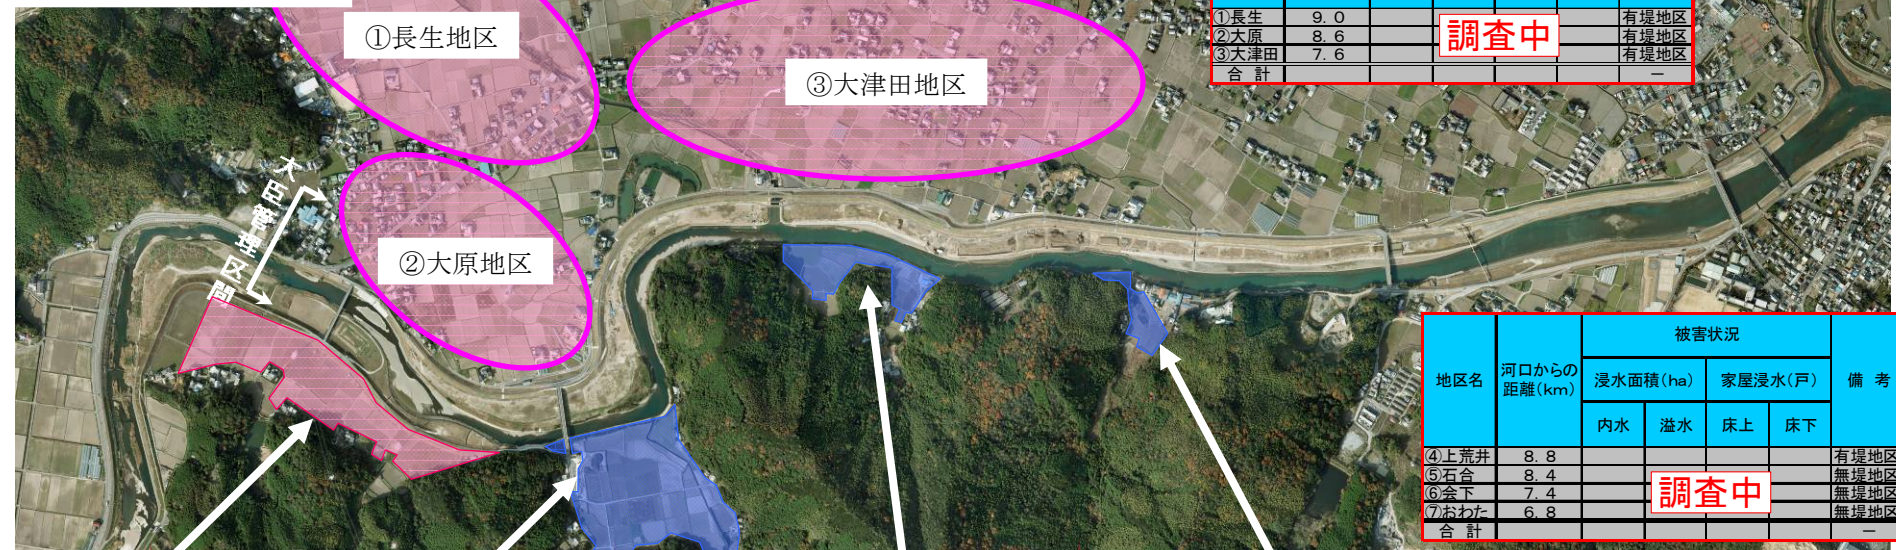
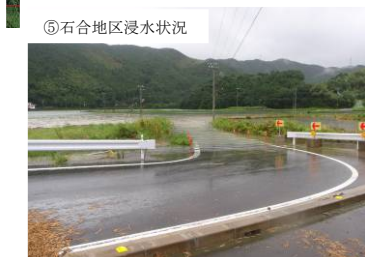
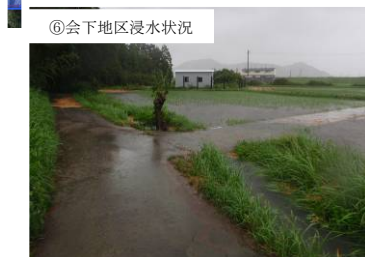
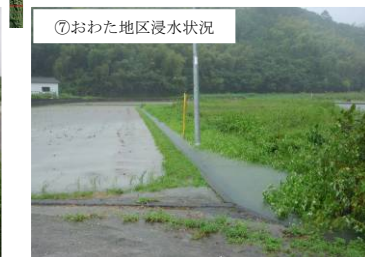
被害状況は下図のとおりです。

※浸水エリアは速報値であり、今後修正する可能性があります。
