四国地方整備局 なかがわ 那賀川河川事務所

台風11号による^{なかがわ}那賀川(国管理区間下流)の
浸水被害状況について(速報)

～平成16年台風23号を上回る浸水被害が発生～

浸水被害状況図【平成26年8月台風11号】 那賀川水系那賀川（なかがわ）

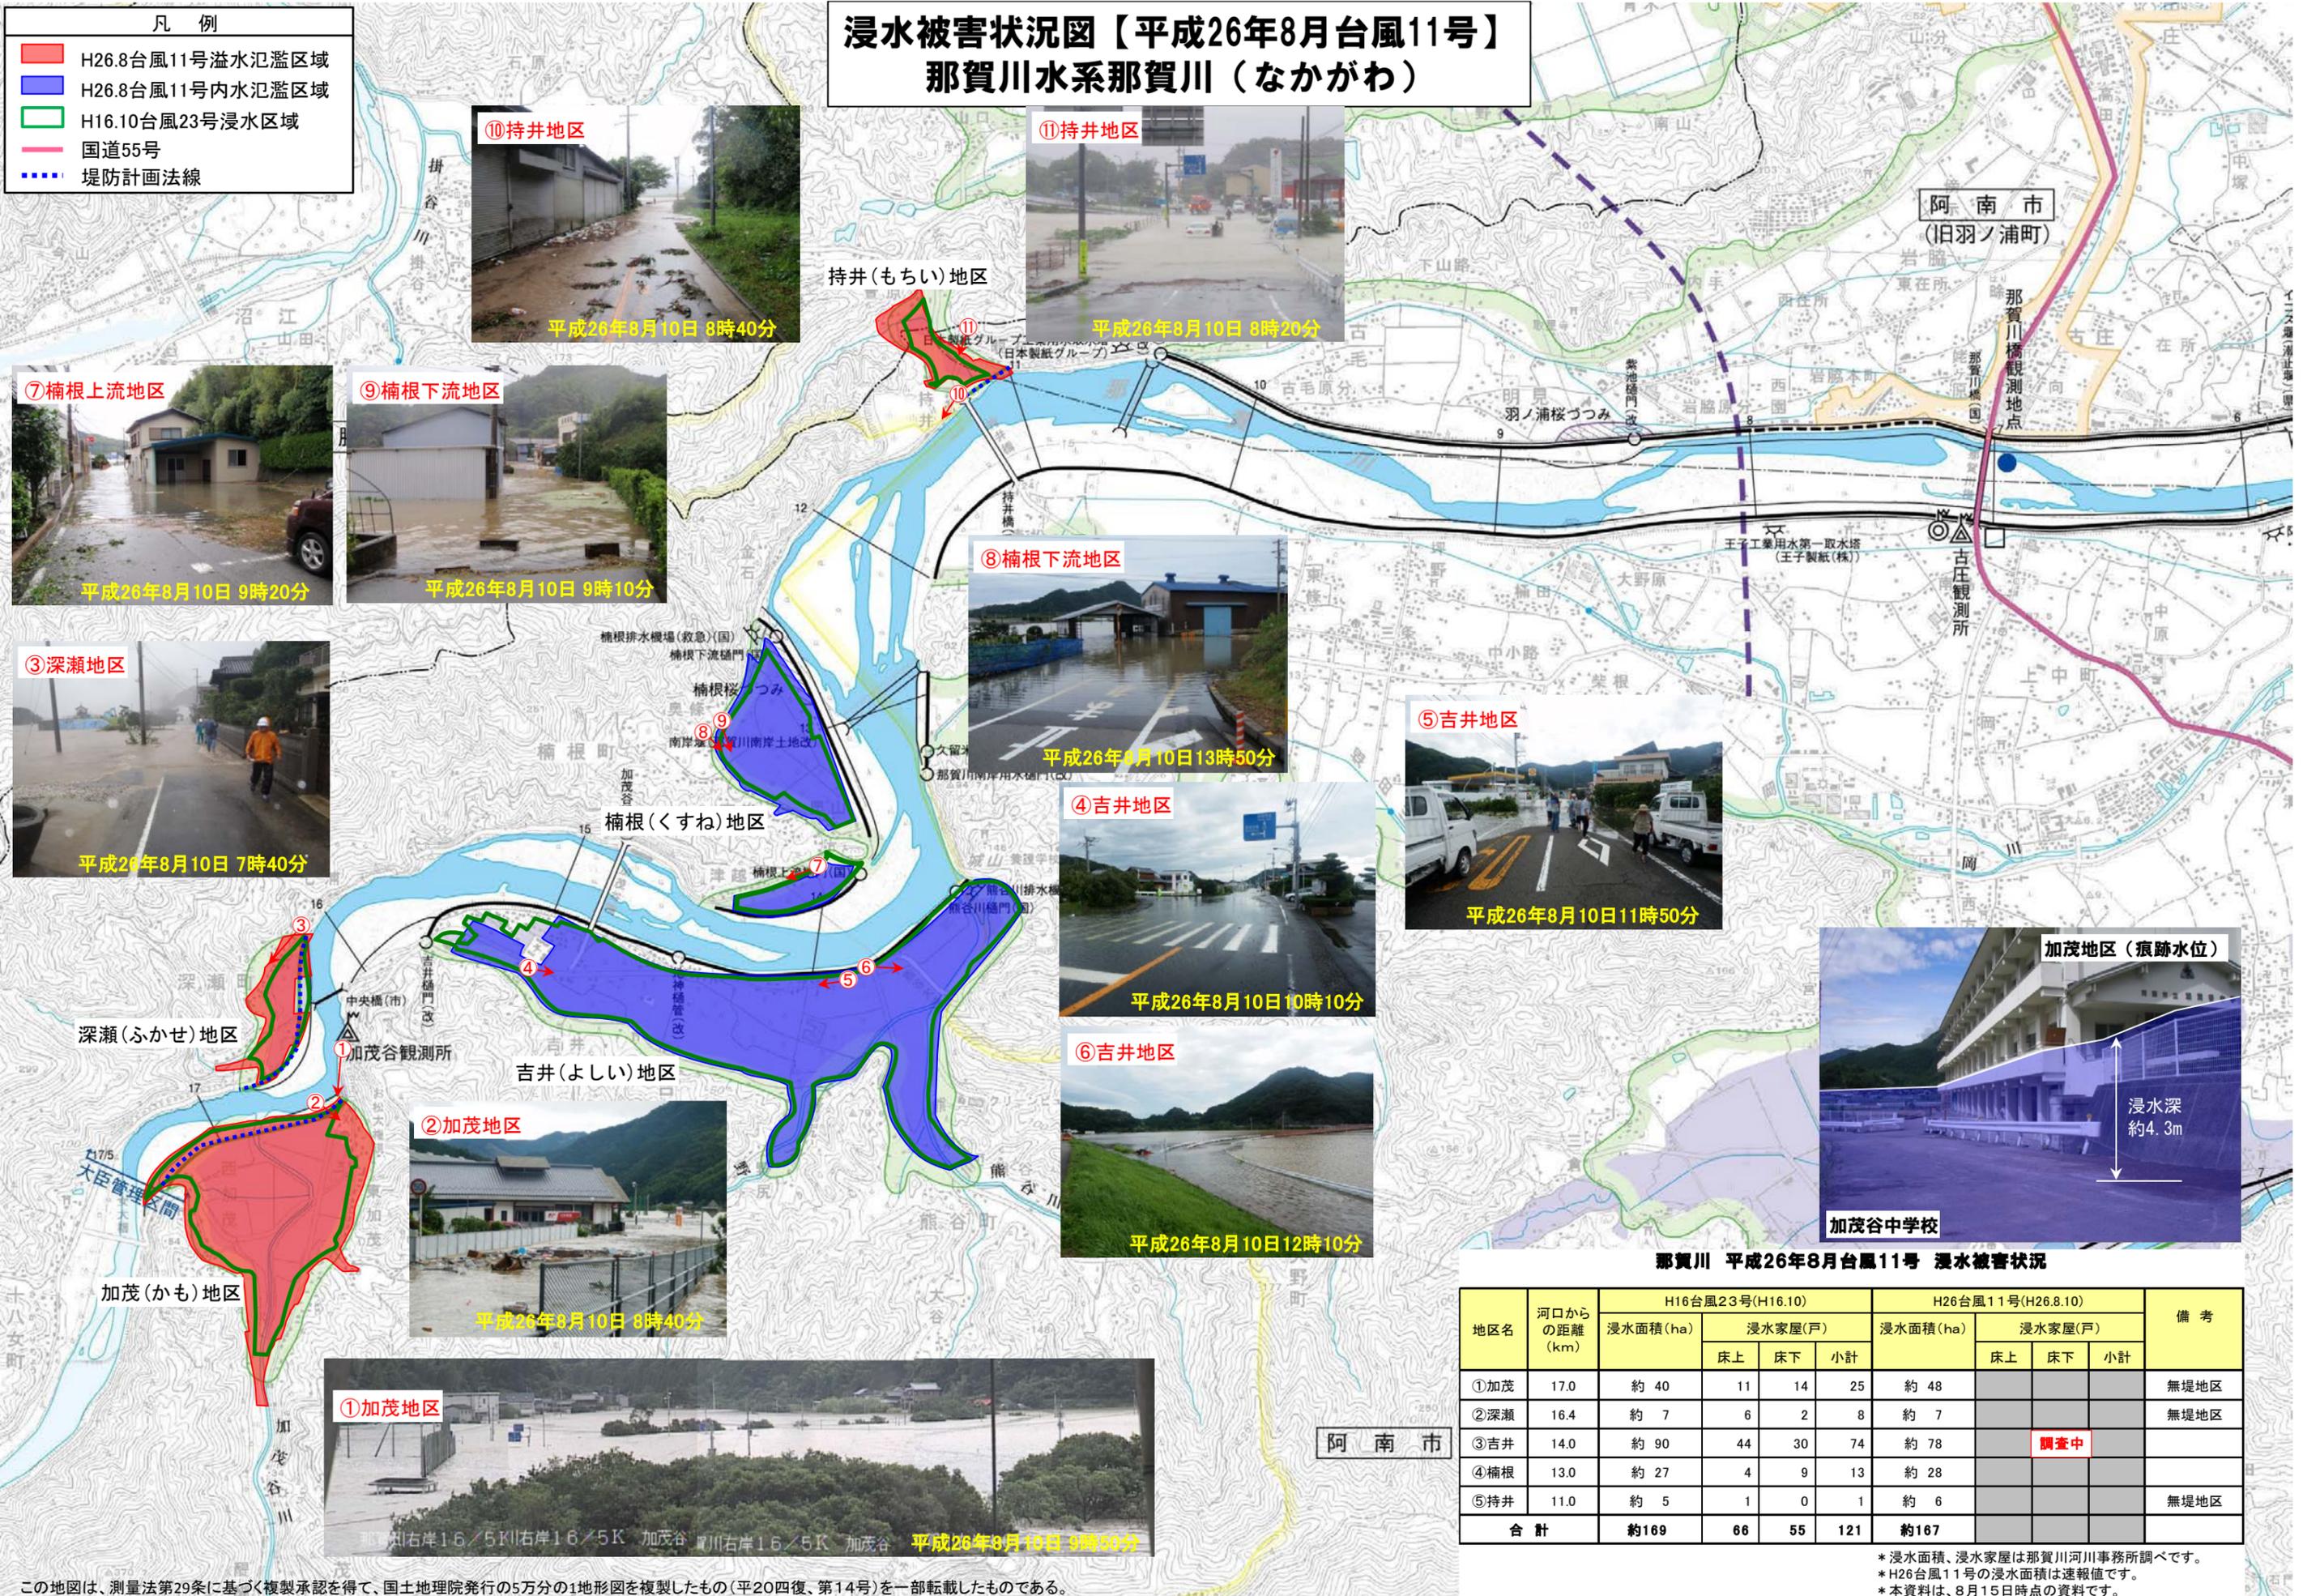
◇那賀川では、台風11号による猛烈な豪雨により、阿南市の堤防のない3箇所では那賀川の氾濫(溢水)による浸水、堤防整備済みの2箇所では支川等の氾濫による浸水が発生しました。

◇加茂地区では、近年で、浸水被害が大きかった平成16年の台風23号を上回る浸水被害となりました。

◇なお、吉井地区では、平成17年3月に堤防の締切が完了し、那賀川からの氾濫を防止でき、浸水被害が軽減されたと推測されます。
