四国地方整備局 なかがわ 那賀川河川事務所

台風11号による<sup>なかがわ</sup>那賀川（国管理区間下流）の  
家屋浸水被害調査が完了

～平成16年台風23号を上回る家屋浸水被害を確認～

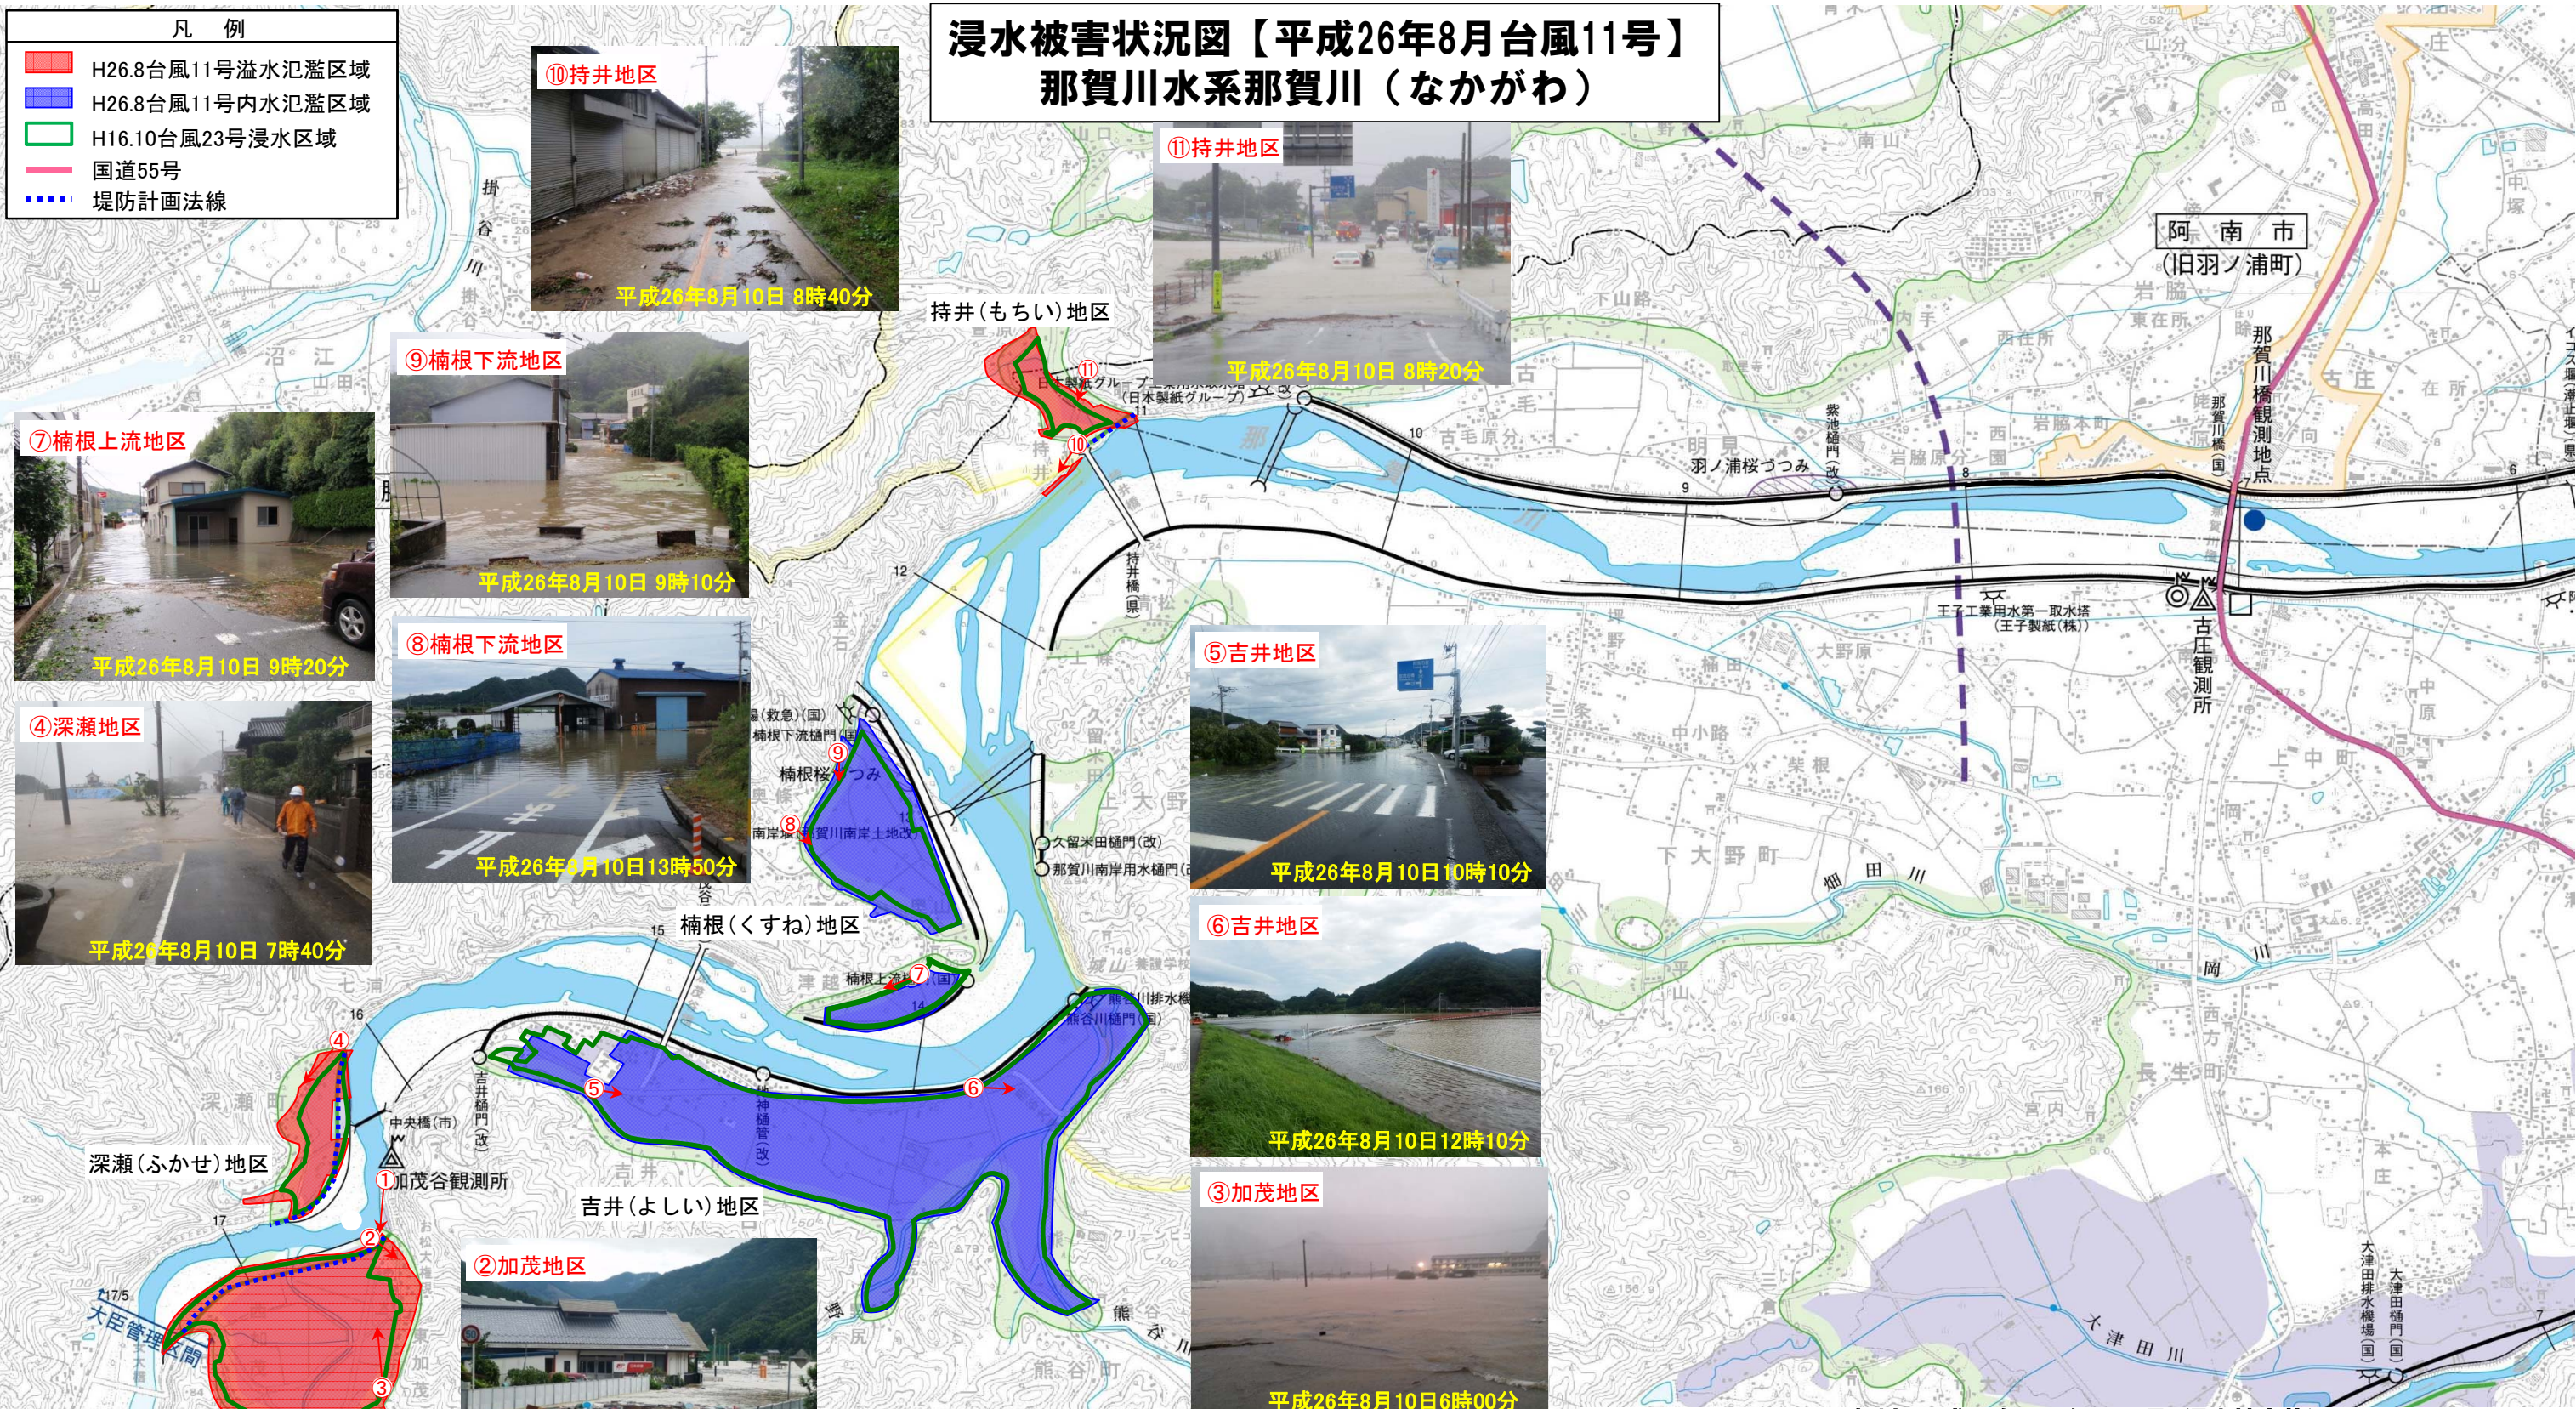
# 浸水被害状況図【平成26年8月台風11号】 那賀川水系那賀川（なかがわ）

◇那賀川では、台風11号による猛烈な豪雨により、阿南市の堤防のない3箇所では那賀川の氾濫（溢水）による浸水、堤防整備済みの2箇所では支川等の氾濫による浸水が発生しました。

◇この調査により、加茂地区、深瀬地区、楠根地区、持井地区では、近年で、浸水被害が大きかった平成16年の台風23号を上回る家屋浸水被害を確認しました。

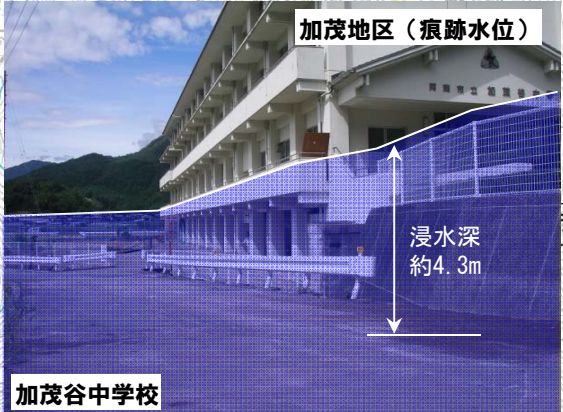
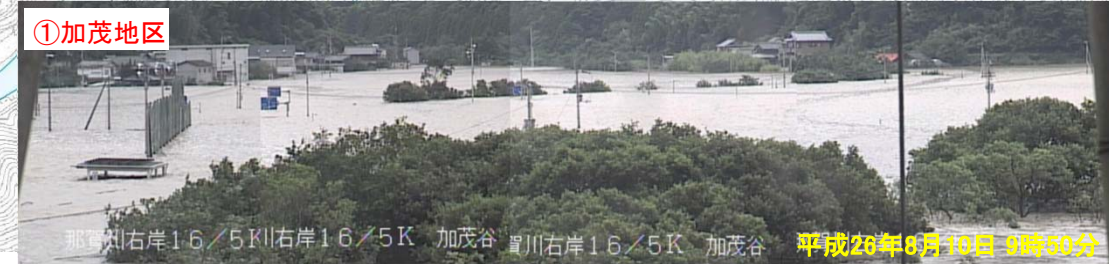
- 凡例
- H26.8台風11号溢水氾濫区域
  - H26.8台風11号内水氾濫区域
  - H16.10台風23号浸水区域
  - 国道55号
  - 堤防計画法線

那賀川 平成26年8月台風11号 浸水被害状況

地区名	河口からの距離 (km)	H16台風23号(H16.10)				H26台風11号(H26.8.10)				備考
		浸水面積 (ha)		浸水家屋(戸)		浸水面積 (ha)		浸水家屋(戸)		
		床上	床下	小計	床上	床下	小計			
①加茂	17.0	約 40	11	14	25	約 48	152	37	189	無堤地区
②深瀬	16.4	約 7	6	2	8	約 7	23	21	44	無堤地区
③吉井	14.0	約 90	44	30	74	約 79	40	27	67	
④楠根	13.0	約 27	4	9	13	約 28	23	18	41	
⑤持井	11.0	約 5	1	0	1	約 6	2	3	5	無堤地区
合計		約169	66	55	121	約168	240	106	346
