平成27年 7月22日（水）
四国地方整備局 那賀川河川事務所

なかがわ くわのがわ
平成27年7月台風11号による那賀川・桑野川の
出水状況について（速報）

～那賀川・桑野川の国管理区間で約250haの浸水被害が発生～

～桑野川の堤防整備（引堤）などにより最大約20cm水位を低下させ浸水被害を軽減～

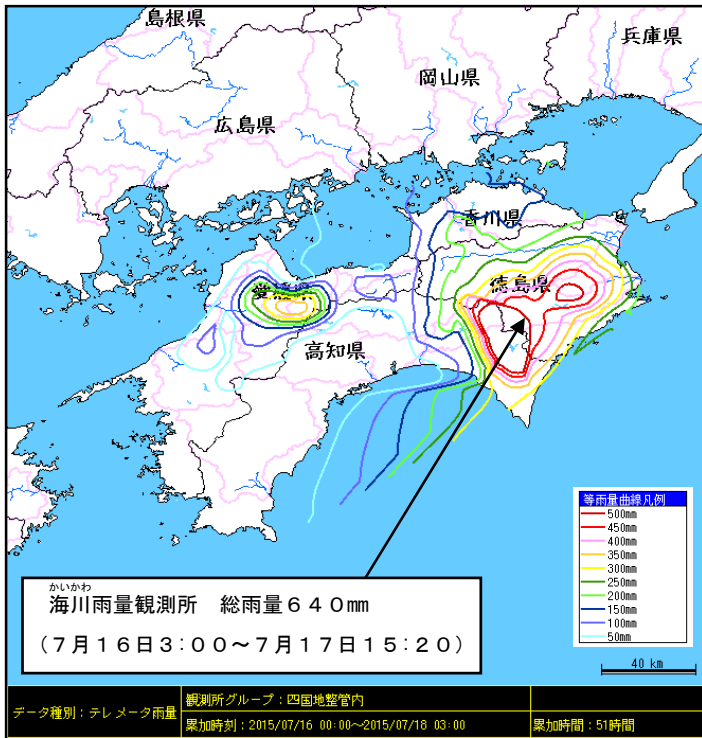
■等雨量線図〔総雨量〕

この台風を取り巻く雨雲により、徳島県南部では猛烈な大雨となり、長安口上流域では、降り始め（7月15日24時）から7月18日3時までの期間で累計雨量が521.8mm（速報値）、大原上流域では、降り始め（7月16日2時）から7月17日20時までの期間で累計雨量が392.9mm（速報値）を観測しました。

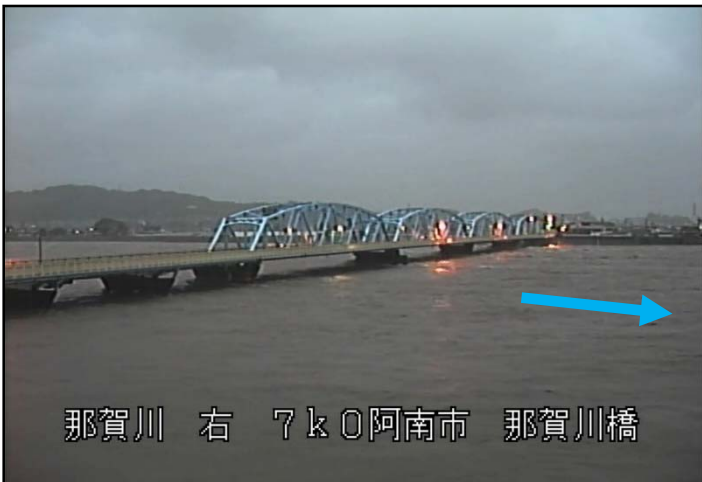
那賀川 右 7k0阿南市 那賀川橋

▲ 那賀川橋（那賀川河口から7km付近）
平成27年7月17日5時00分頃
水位7.22mの古庄地点

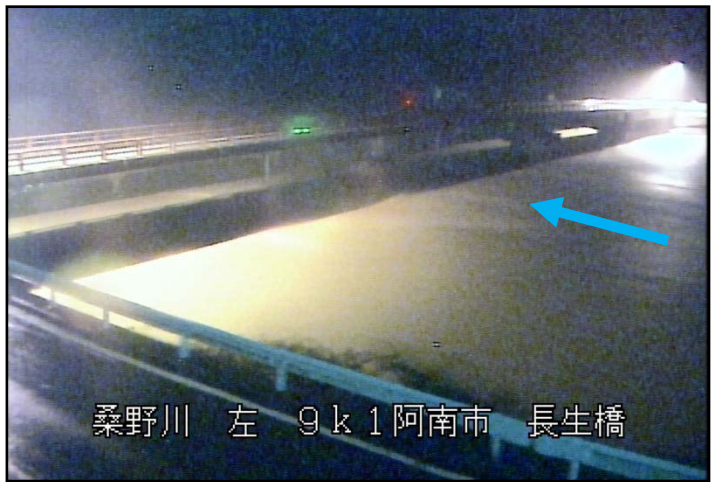
桑野川 左 9k1阿南市 長生橋

▲ 長生橋（桑野川河口から9km付近）
平成27年7月17日3時30分頃
水位4.74mの大原地点

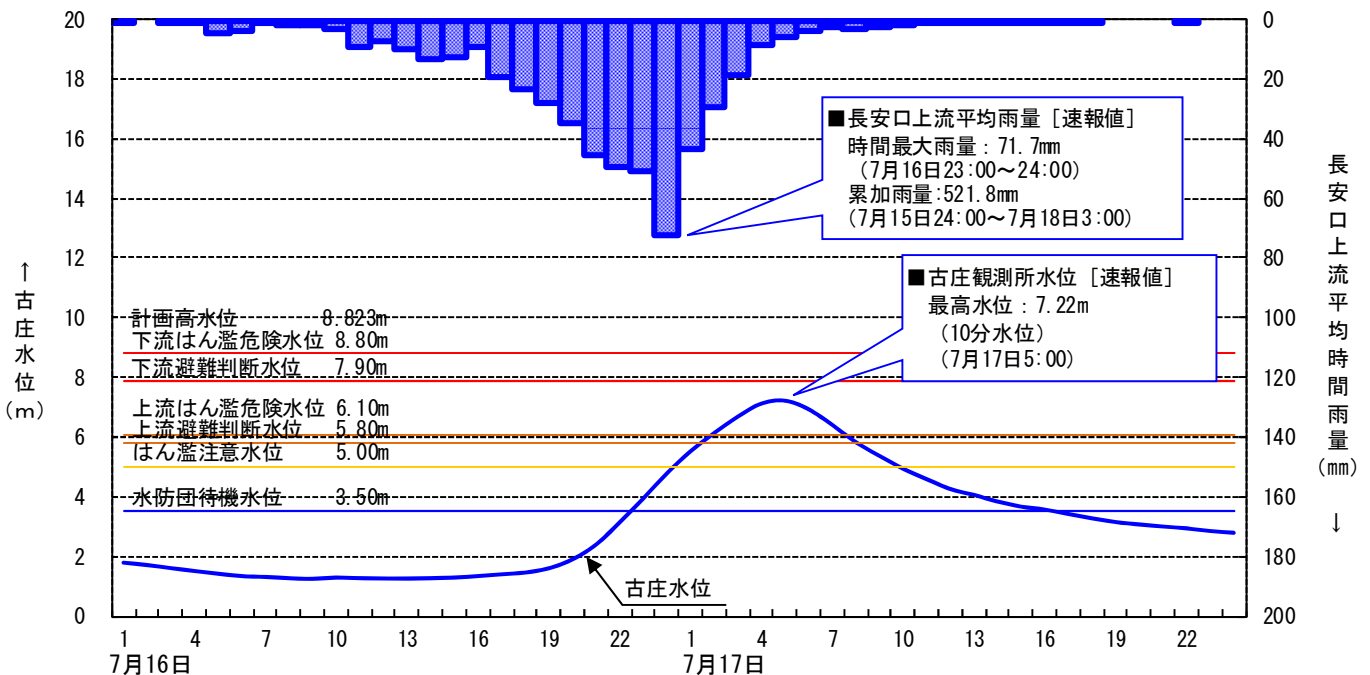
■雨量水位グラフ

台風11号出水での総雨量は、長安口上流平均雨量で7月15日24時から7月18日3時の期間で521.8mmを観測しました。また、海川雨量観測所（那賀郡那賀町海川）において、7月16日2時から7月17日17時までの累加雨量が640mmを記録しました。

那賀川流域では、豪雨により、阿南市羽ノ浦町の古庄水位観測所（基準地点）において、16日22時30分に水防団待機水位、17日0時20分にはん濫注意水位、17日1時30分に古庄上流避難判断水位、17日2時00分に古庄上流はん濫危険水位を超え、5時00分には最高水位（7.22m）に到達しました。

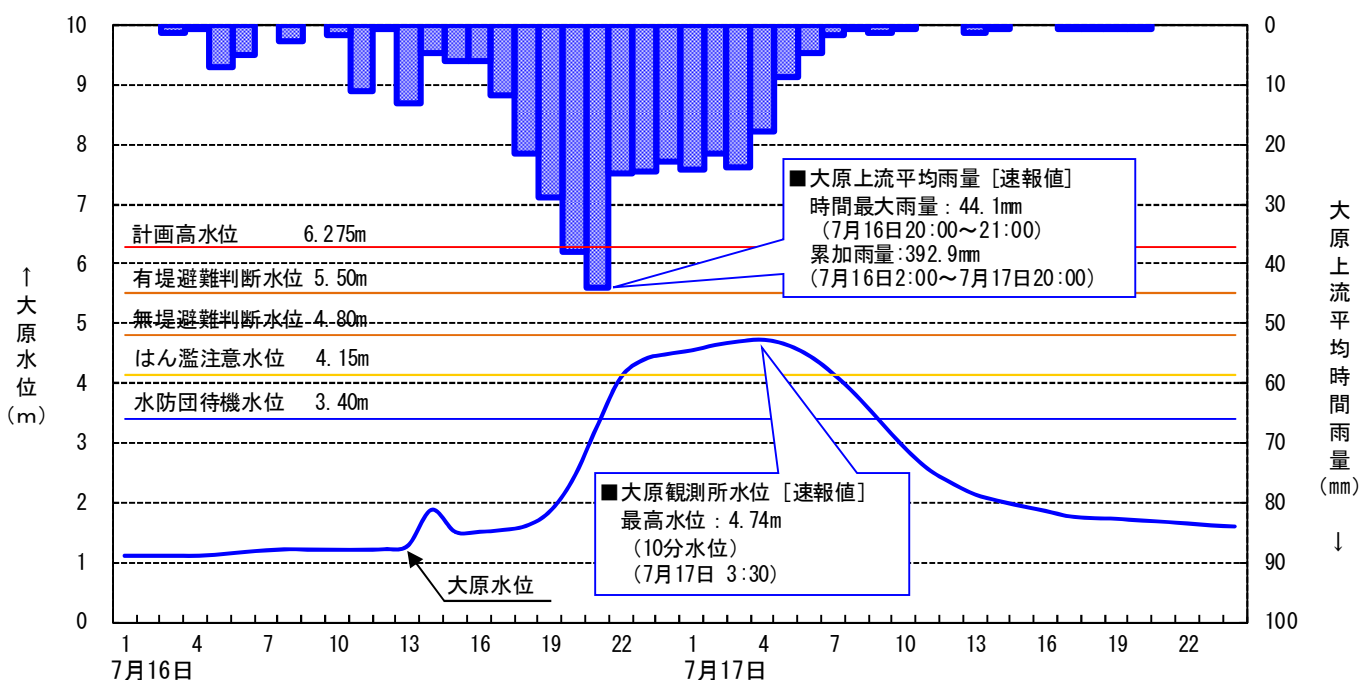
■雨量水位グラフ

台風11号出水での総雨量は、大原上流平均雨量で7月16日2時から7月17日20時の期間で392.9mmを観測しました。また、谷口雨量観測所（阿南市新野町久田）において、7月16日2時から7月17日20時まで期間で累計雨量437mmを記録しました。

桑野川流域では、台風11号の豪雨により、阿南市長生町の大原水位観測所（基準地点）において、16日21時10分に水防団待機水位、16日22時10分にはん濫注意水位を超え、17日3時30分には最高水位（4.74m）に到達しました。

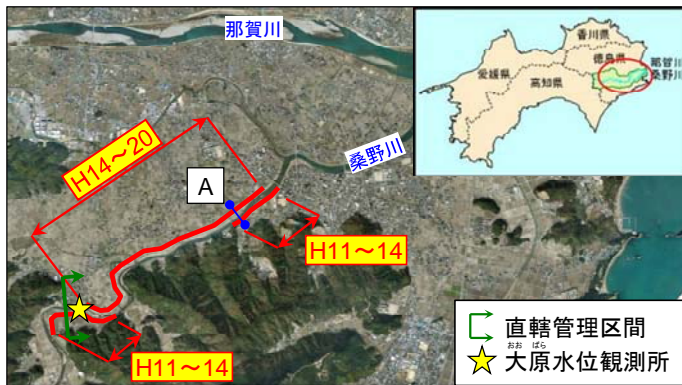
川幅を拡幅し、堤防を整備（引堤）

- 台風11号豪雨により、桑野川流域の谷口雨量観測所（阿南市新野町）では、降り始めから7月17日20時までの累加雨量は、437mmを記録しました。
- この豪雨による基準地点大原観測所の流量は、約450m³/sと推定され、この流量は、避難判断水位に迫る4.74mを記録しました。
- 桑野川では沿川で激甚な浸水被害を発生させた平成11年6月洪水を契機として、再度災害による浸水被害を軽減させるため、平成11年度から平成20年度において、緊急的な河道改修（引堤、河道掘削）を行い、流下能力を向上させました。
- その結果、本出水では水位を最大20cm下げ、桑野川の水位を避難判断水位以下にするなど、浸水被害を軽減させました。（桑野川左岸地区の浸水戸数 H11.6 洪水 254 戸、H26.8 洪水 57 戸、H27.7 洪水 0 戸）
