# 気象の概要

# なかがわ 那賀川の出水状況

# 浸水被害状況【平成30年9月台風24号】 那賀川水系那賀川(なかがわ)

# 長安口ダムの洪水貯留により下流の浸水被害を大幅に軽減！

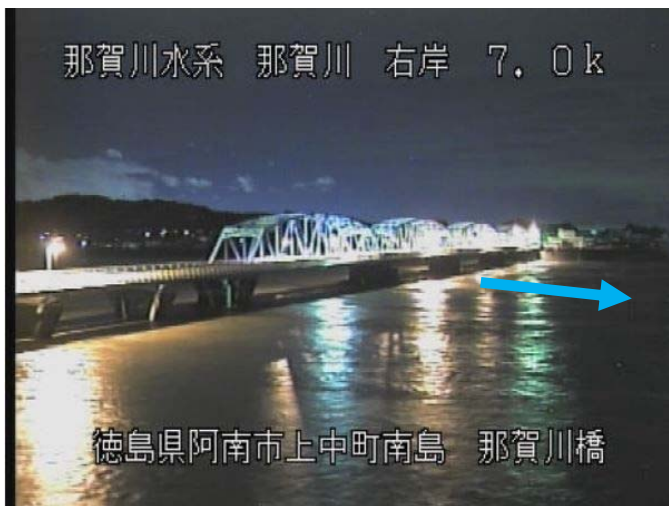
▲ 那賀川橋（那賀川河口から7km付近）  
平成30年9月30日22時00分頃  
水位5.77m（古庄地点）

なお、古庄地点では、30日22時10分に最高水位5.79mを観測し、氾濫危険水位（上流5.80m）にあと1cmまで迫りました。

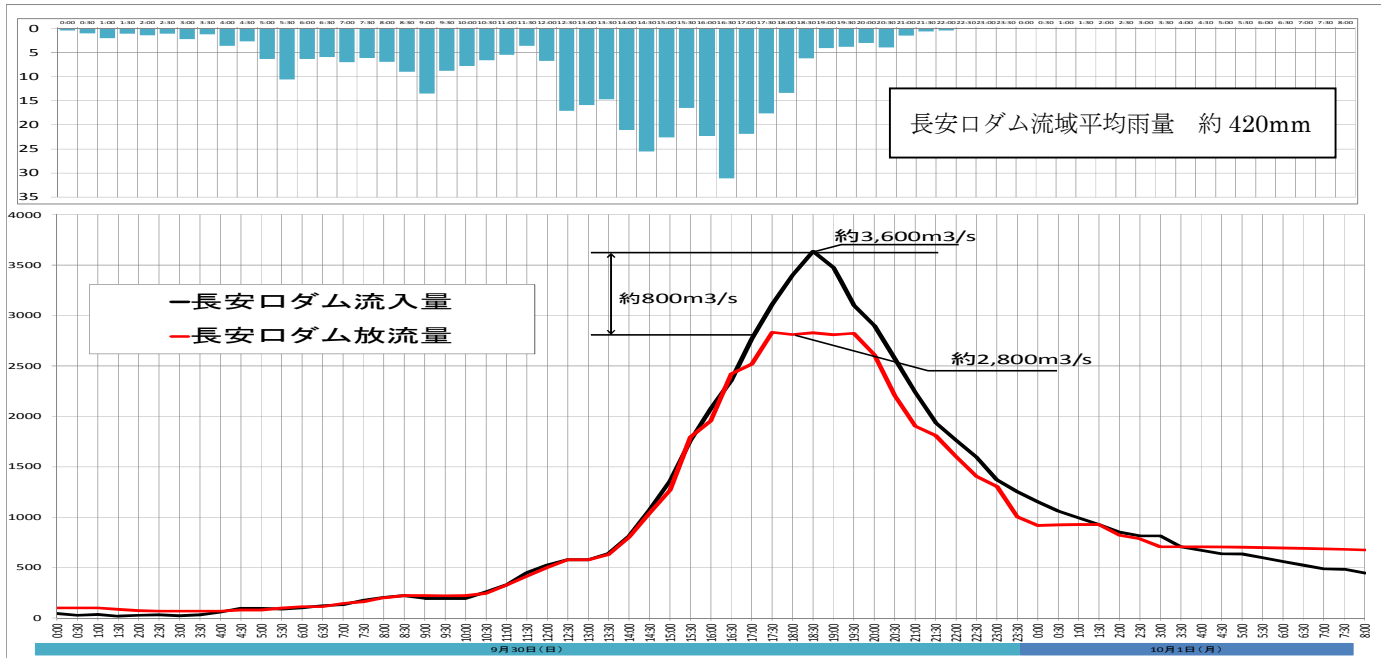
- 長安口ダム上流域では、台風 24 号の影響により、9月 29 日 1時から雨が降り始め、9月 30 日 24 時にかけて、長安口ダム上流域平均雨量は、累計約 420mm を観測しました。
- 長安口ダムでは、最大流入量約 3,600m<sup>3</sup>/s のうち、約 2 割に相当する約 800m<sup>3</sup>/s をダムに貯留し、ダムからの流下量を約 2,800m<sup>3</sup>/s とすることで、下流の流量を低減させました。
- 今回の洪水により、徳島県南部の資産集積地である阿南市の古庄地点では、氾濫危険水位 5.80m まで僅か 1cm まで迫る危険な状況となりましたが、溢水による家屋浸水被害は回避することができました。
- 長安口ダムの貯留がなければ、古庄地点では水位が、約 90cm 上昇することになり、氾濫危険水位を大幅に超過する約 6.7m に達していたと想定されます。過去、古庄地点の水位が 6.0m 以上になると家屋浸水被害が発生するとともに、漏水が頻発するなど、深刻な被害が発生しています。

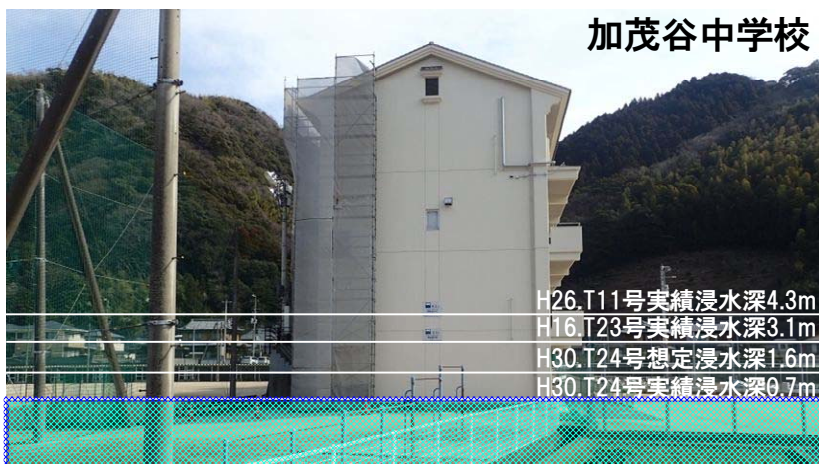
- 加茂地区の効果として、ダムがなかった場合の被害として、床上浸水3戸、床下浸水7戸、浸水面積も約12ha、溢水量も約27万 $m^3$ （25mプール約680杯分）多くなることが考えられます。
- また、長安口ダムでは、事前にダムに貯留している水を放流することにより、通常の洪水調節容量よりも約1.3倍の容量を大雨の前に確保するなど、現在のダムの施設能力を最大限発揮することができました。

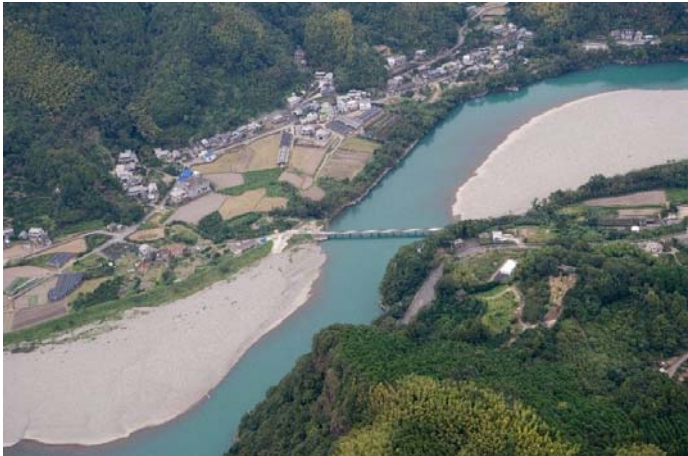
堤防整備前

- 堤防整備前の深瀬地区では、過去から洪水の度に浸水被害が発生していましたが、平成30年9月台風24号洪水においては、平成28年に完成した堤防により浸水被害を防止することができました。
- もし、堤防などの治水施設がなければ、床上浸水2戸、床下2戸、浸水面積約4haの浸水被害が発生したと考えられます。
