令和元年8月13日
高知河川国道事務所
中村河川国道事務所
中筋川総合開発工事事務所
吉野川ダム統合管理事務所
大渡ダム管理所
高知港湾・空港整備事務所

台風に伴う洪水・高潮等から身を守る準備を！ ～過去の類似経路を辿った台風により高知県内で大きな被害～

台風第10号の予想進路（気象庁発表）と類似進路の台風による被害
（国管理あるいは国が施工に関わる主なもの）

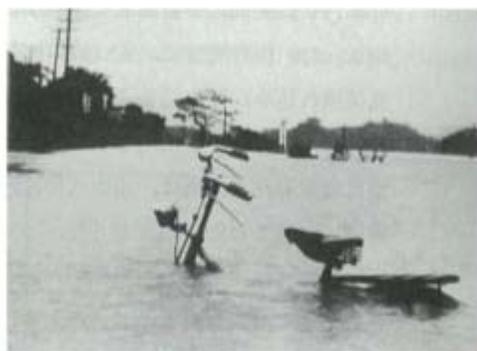
波川地区

洪水浸水状況

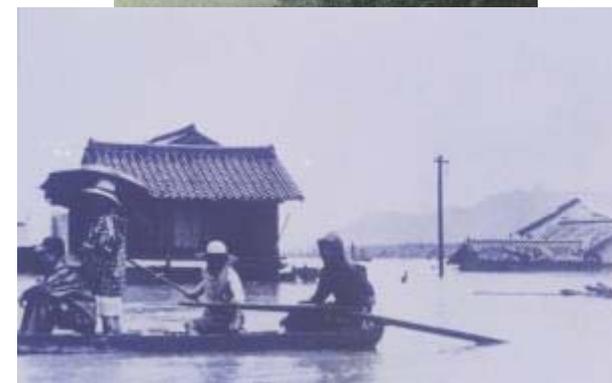
古津賀堤防決壊の状況

- 仁淀川水系仁淀川（基準地点伊野）、渡川水系四万十川（基準地点具同）及び同水系中筋川（基準地点磯ノ川）では、観測開始以降最大の流量を記録。
- 渡川水系後川では、古津賀箇所では背水影響により堤防決壊（3箇所）。

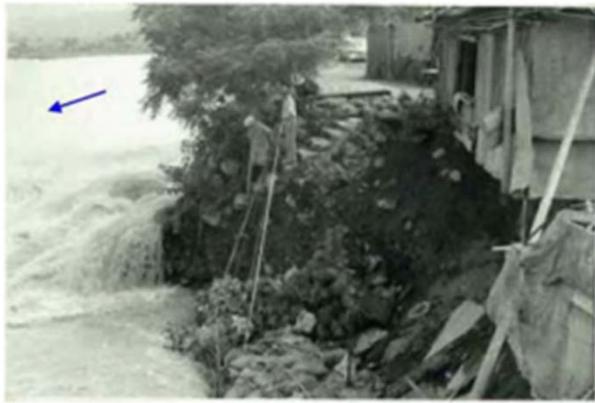
下流部の河岸浸食（香南市西佐古地先）

- 物部川水系物部川（基準地点深淵）では、観測開始以降最大の流量を記録。物部川橋では橋脚が沈下し、国道55号が通行止。
- 高知港や高知海岸で海岸堤防の被害や高潮の溢水による浸水が発生。

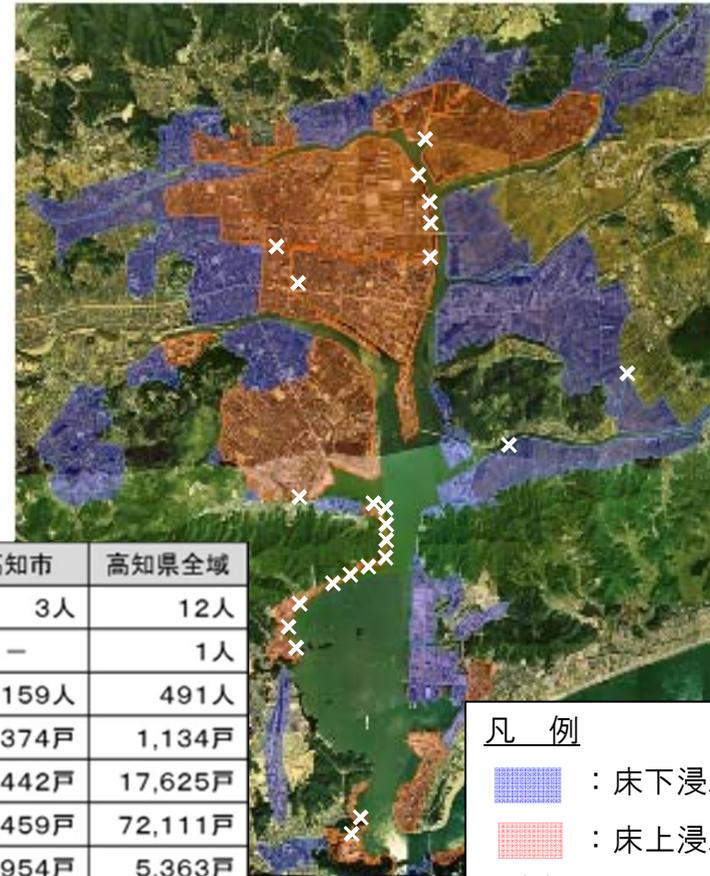
: 床下浸水範囲

: 床上浸水範囲

: 堤防・護岸決潰

高潮による堤防の決壊（高知港海岸）

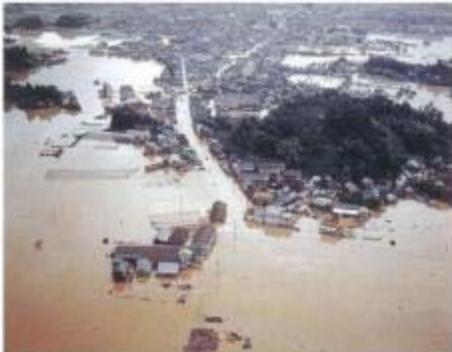
土佐市市街地の内水氾濫

- 仁淀川水系仁淀川（基準地点伊野）では、観測開始以降第2位の流量を記録。仁淀川水系波介川、宇治川、日下川が氾濫し、多くの家屋被害等が発生。
- 吉野川水系吉野川の早明浦ダム区間では、早明浦ダム完成以降最大の流入量を記録。早明浦ダムでは異常洪水時防災操作*を実施。

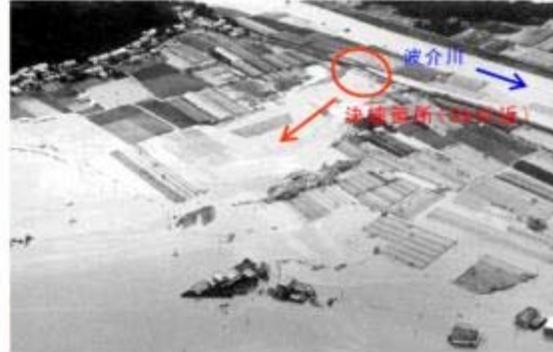
用石地区（本川右岸3k付近）

洪水浸水状況

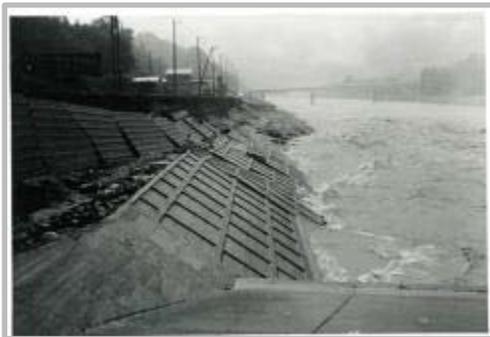
早明浦ダム下流における被災状況

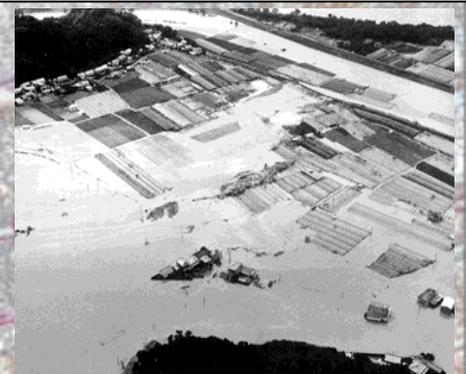
決壊した用石地区
