コアマモ場の再生・創出に係る今後の方向性と試験・調査計画について

令和6年2月

国土交通省四国地方整備局 中村河川国道事務所

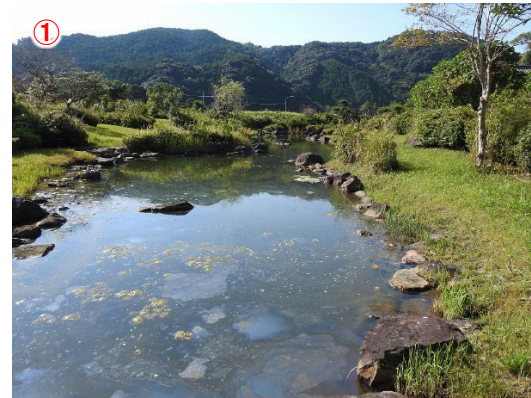
① 球技場西側の池の全景。コアママは生育していない。

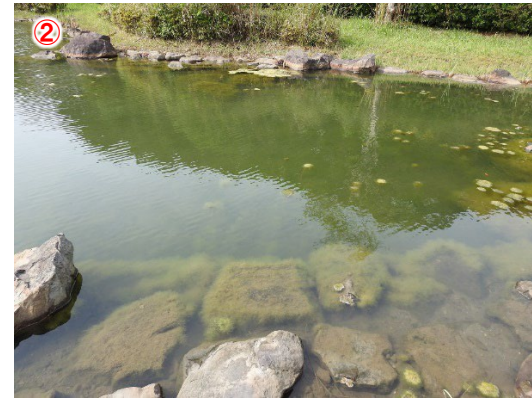
② 球技場西側の池の近景。干潮時でも水位変動の様子はみられない。水も停滞して藻類が繁茂している。

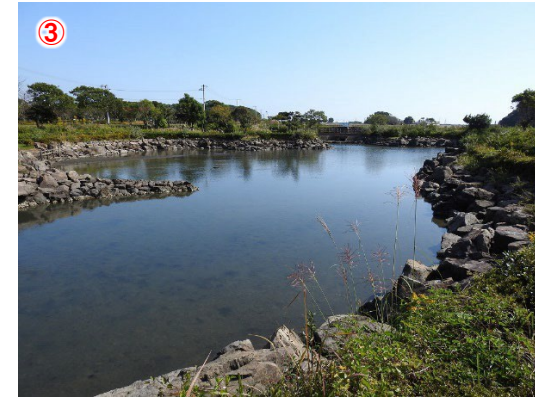
③ 球技場北側の池の全景。満潮時には水門から海水が流入する。コアママの生育はみられない。

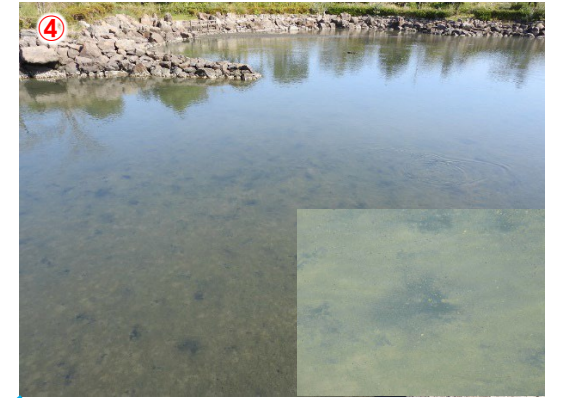
④ 球技場北側の池底の状況。黒い影は底生動物の巣穴から排出された泥。

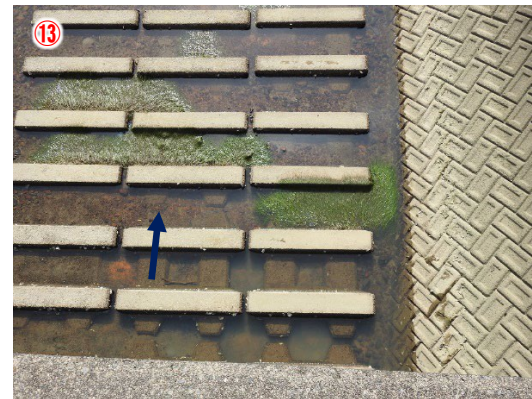
⑬ 馬野々橋直下のブロックに堆積した砂利上に生育しているコアママ群落の状況。

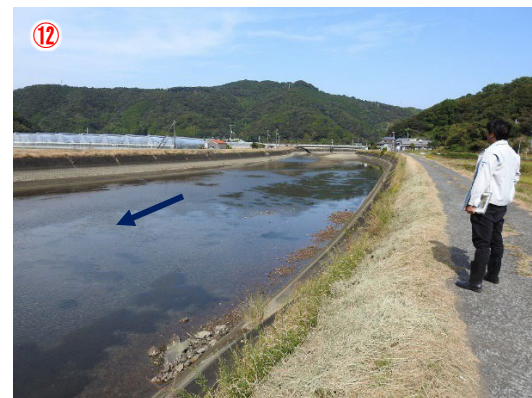
⑫ 馬野々橋下流のコアママ群落の状況。生育密度は高いが、葉長は短くなる。底質は砂礫。

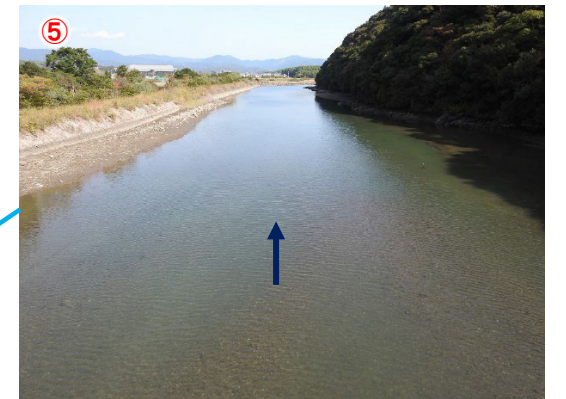
⑤ 蛸瀬橋から下流方向。コアママの生育は確認できなかった。

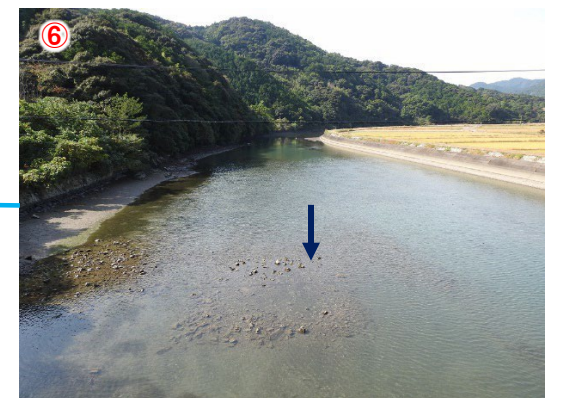
⑥ 蛸瀬橋から上流方向。橋直上流右岸側(写真左側)にコアママ群落を確認された。

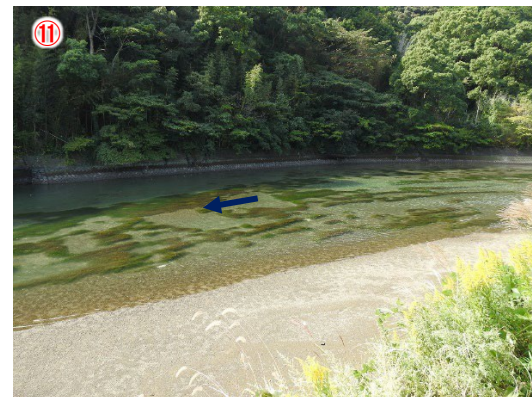
⑪ 流水部にパッチ上に広がるコアママ群落の状況

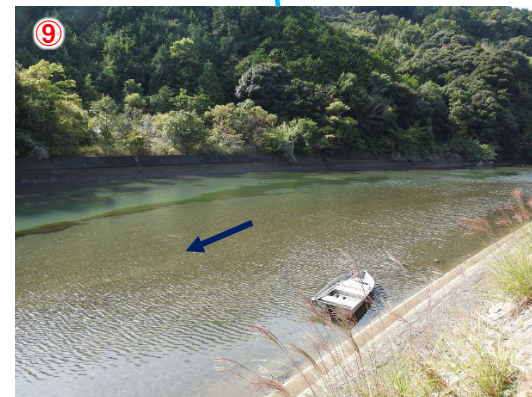
⑨ 滞筋に沿って帯状に成立しているコアママ群落の遠景

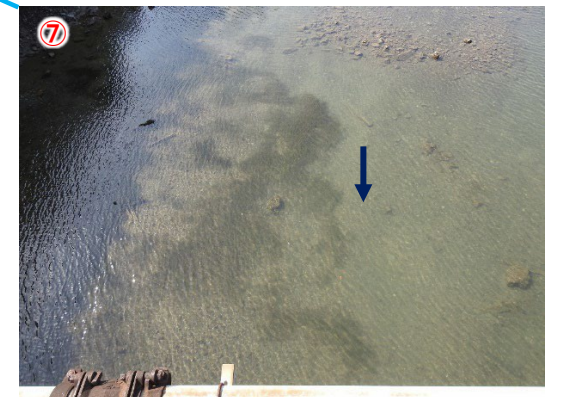
⑦ 蛸瀬橋直上流、右岸側で確認されたコアママ群落。

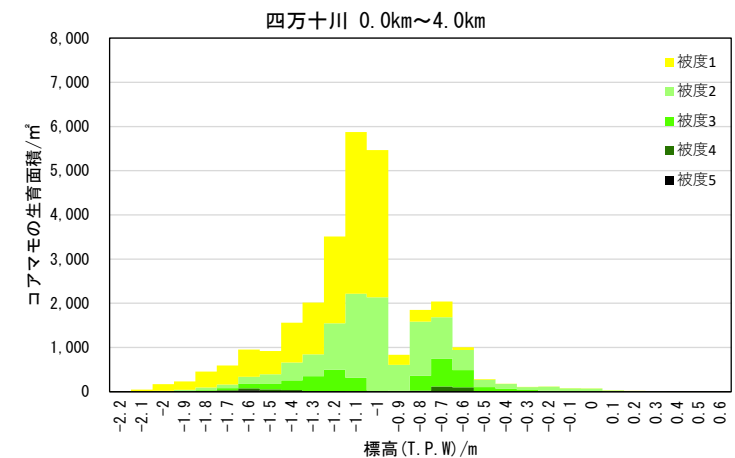
コアマモ生育地は今回連続観測を行った T.P.W. -1.0~-0.8m 付近以外にも、地盤高の低い T.P.W. -2.0~-1.0m にわたって広く分布し、特に T.P.W. -1.2~-1.0m 付近で多いことがわかった(図 5-3、図 5-4)。今回の調査により測定標高が低いほど年平均塩分が高くなる傾向が認められており、このような場所にはなぜコアマモが生育できるのか、その塩分特性を把握しておく必要がある。

図 5-3 コアマモの標高別生育面積

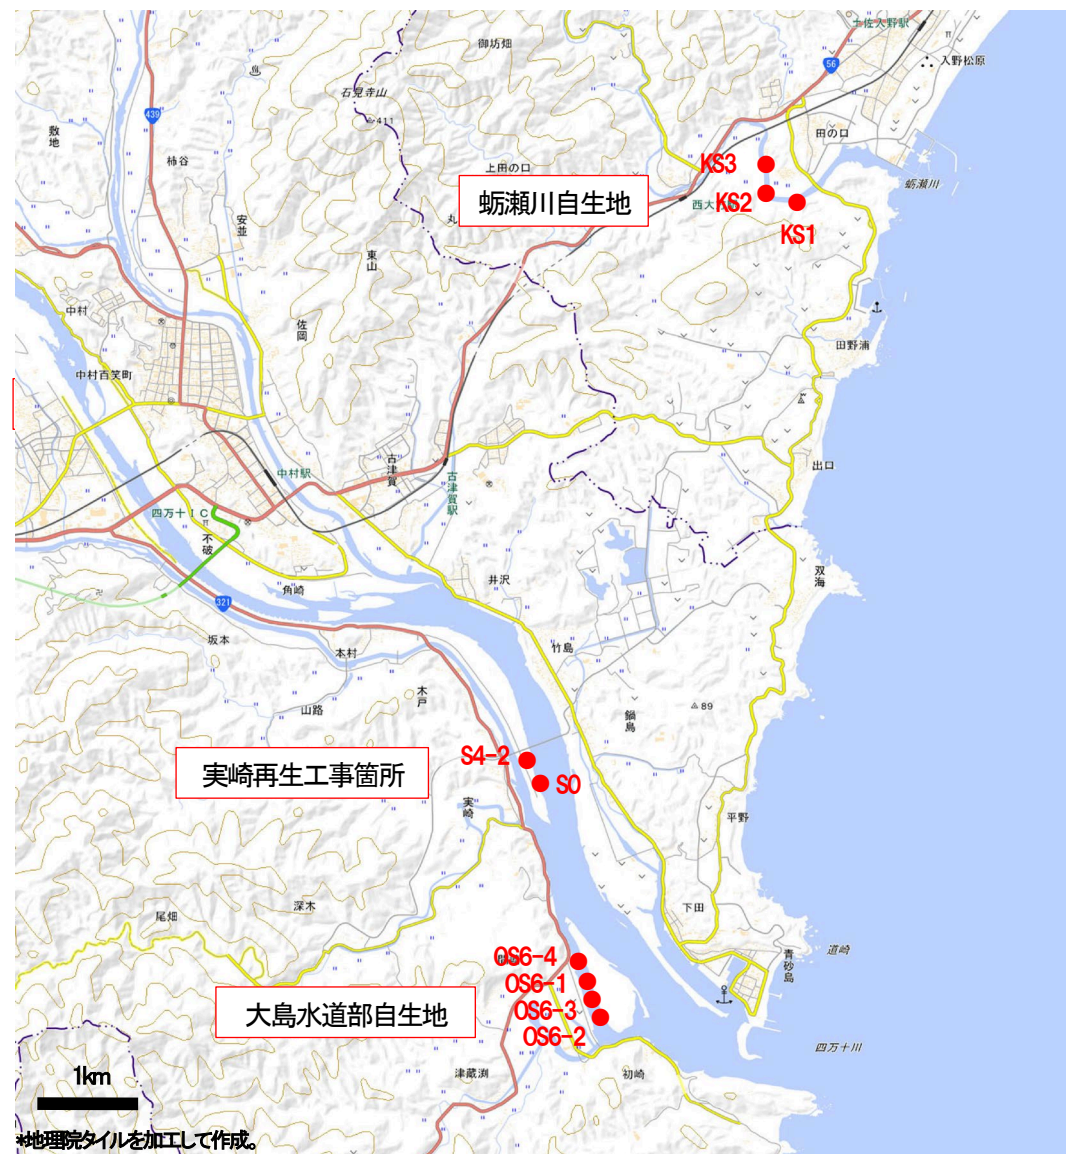
図 5-5 観測地点位置図

- ・調査は、四万十川におけるコアマモの主たる自生地である大島水道部、コアマモの健全な生育が確認されている蛸瀬川河口部、及び四万十川の実崎再生工事箇所(実崎ワンド)の3地区、計13地点・層において実施する。
- ・ただし、DNA分析により蛸瀬川のコアマモと四万十川のコアマモが系統的に大きく異なることが判明した場合は、蛸瀬川での測定について再検討する。
- ・各地点における観測の目的、観測箇所、観測層、観測時期・期間を表5-1に示す。
- ・なお、近年、コアマモの生育状況が不安定になっていることを踏まえ、詳細な調査地点については、調査前に現地踏査を行いコアマモの生育状況を確認した上で決定する。
