1 ヤイト川広域河川改修事業

2 仁井田川広域河川改修事業

3 吉見川浸水対策

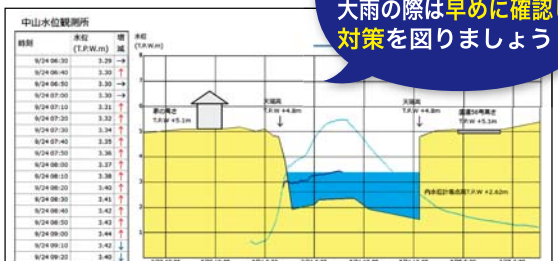
内水位情報の表示イメージ▶

地図上の見たい観測所名をクリックすると、情報が表示されます。

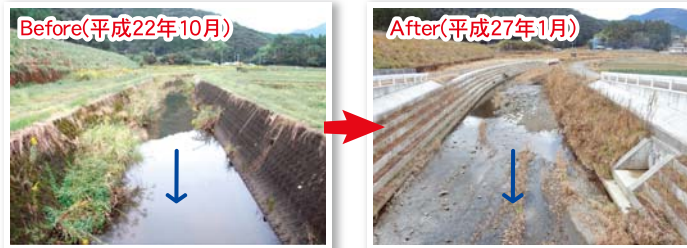
井関ハナ橋より上流

●これまで下流区間の築堤や河道の掘削、護岸整備等の河川改修を実施し、芳奈川合流点から平田橋付近まで完成しています。

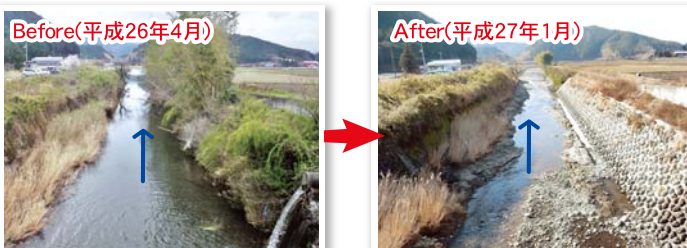
仁井田橋より下流

●現在、仁井田川中流部において、河道の掘削及び護岸等の工事を実施しています。

※右岸のみ整備済

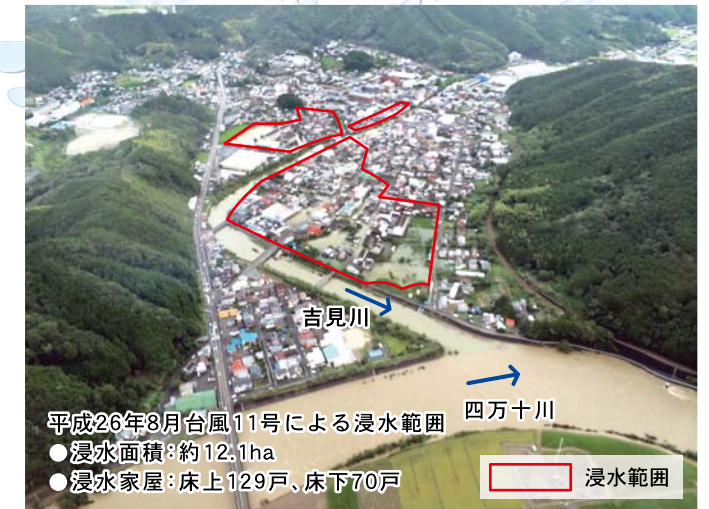
平成26年8月台風11号による浸水範囲

- 浸水面積: 約12.1ha
- 浸水家屋: 床上129戸、床下70戸

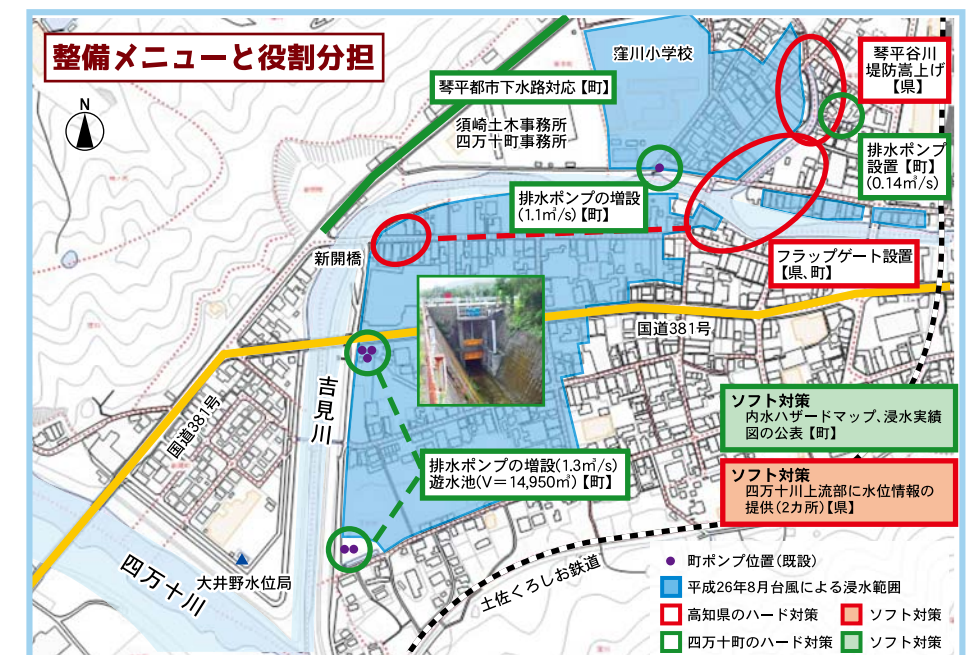
高知県と四万十町が連携して、ハード対策・ソフト対策が一体となった総合的な内水対策を進め、**平成26年8月台風11号と同規模の洪水に対し、床上浸水被害の解消を図ります!**
