大規模地震発生 四万十川でも津波を確認

【 津波遡上状況 : 平成23年3月11日撮影(四万十川と後川の合流点付近) 】

2月の四万十川の様子

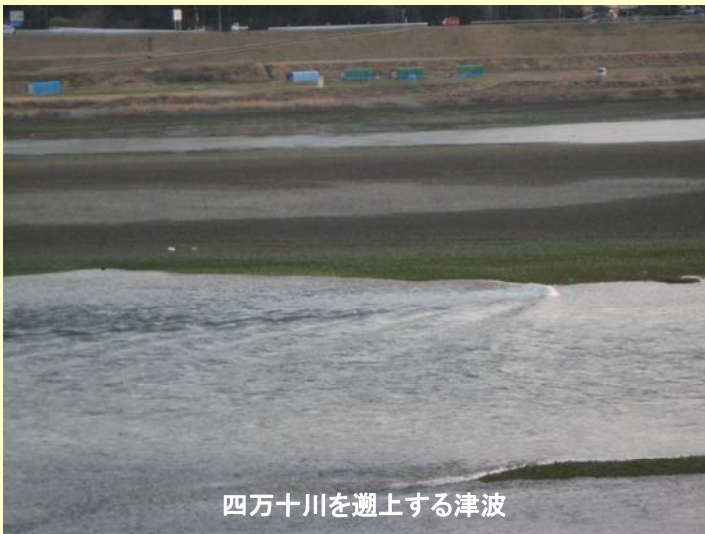
四万十川を遡上する津波

平成23年3月11日(金)14:46頃、国内観測史上最大M9.0の東北地方太平洋沖地震が発生し、太平洋沿岸を中心に高い津波が観測(最大7m以上)され、特に東北地方から関東地方の太平洋沿岸では甚大な被害となっています。高知県にも大津波警報が発令され、四万十川においても津波の遡上が確認されました。今回の津波に対し、中村河川国道事務所では非常体制を発令し、樋門操作やCCTVカメラによる空間監視等の対策を講じました。

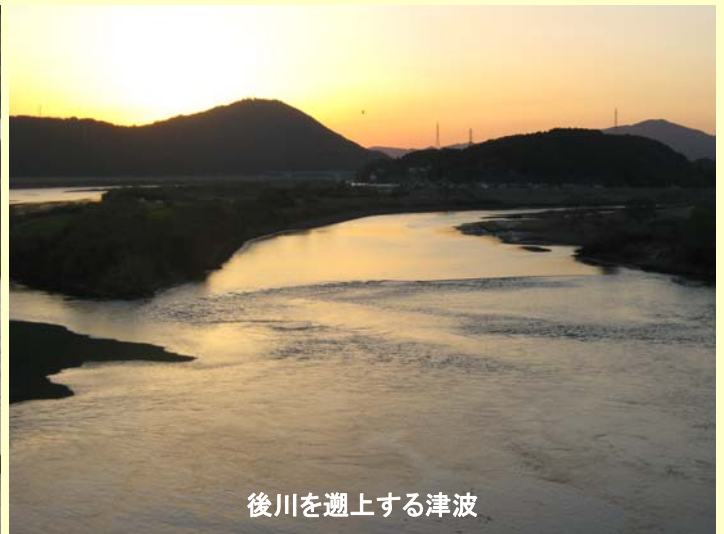
後川を遡上する津波
