気象の概要 (令和元年8月 台風第10号)

仁淀川の対応状況(令和元年8月 台風第10号)

■ 台風第10号における大渡ダム洪水貯留状況

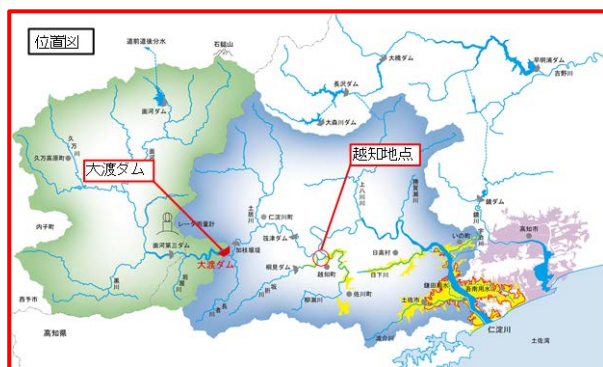
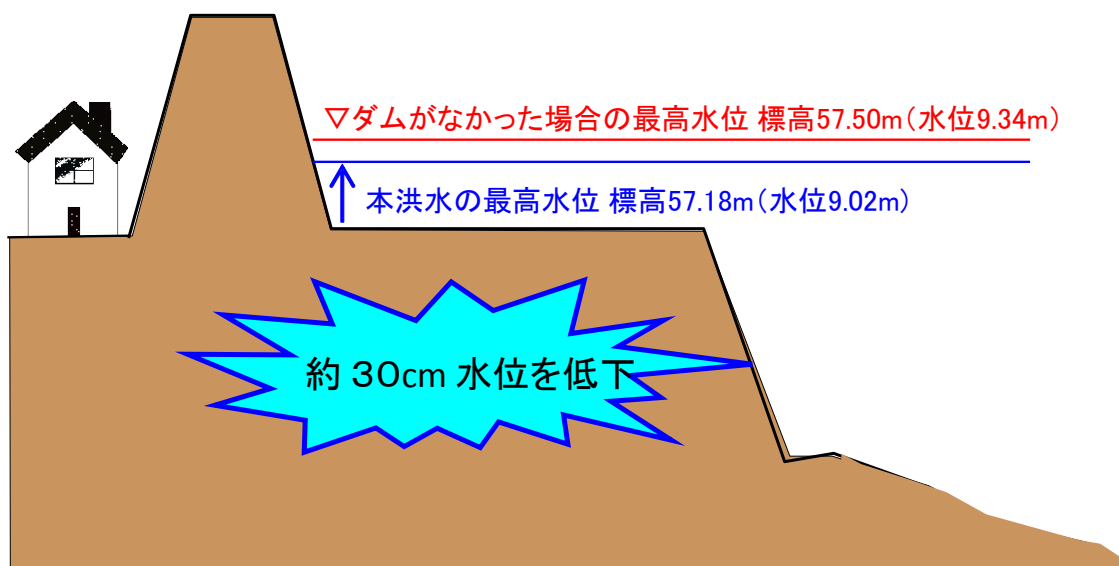
■ 大渡ダムに洪水を貯留したことより 越知地点の水位を低減

- 大渡ダムの洪水貯留により、ダムが無かった場合の越知地点の河川の水位を約30cm低下させました。

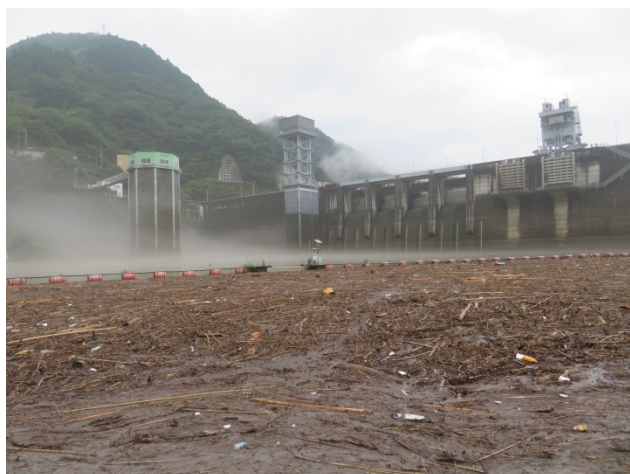
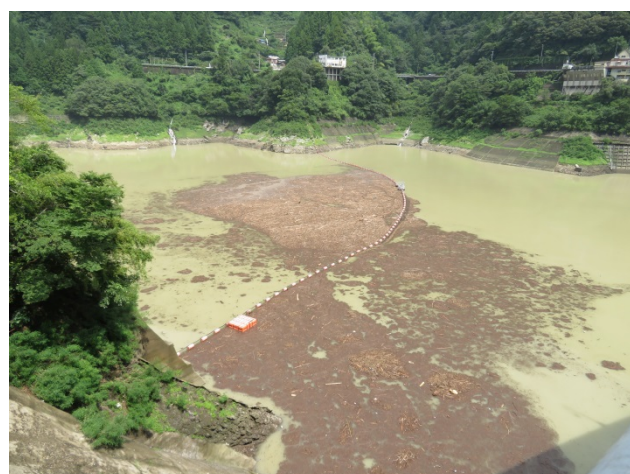
■ 大渡ダムの流木の捕捉状況

- 大渡ダムにおいて、平年の発生量の約2倍にあたる約1,000m³の流木を捕捉することにより、流木による下流の被害を軽減させました。
