平成30年9月台風24号における大渡ダムの治水効果
～大渡ダム、桐見ダム(高知県管理)の連携により浸水被害を軽減～
(速報)

■ 要旨

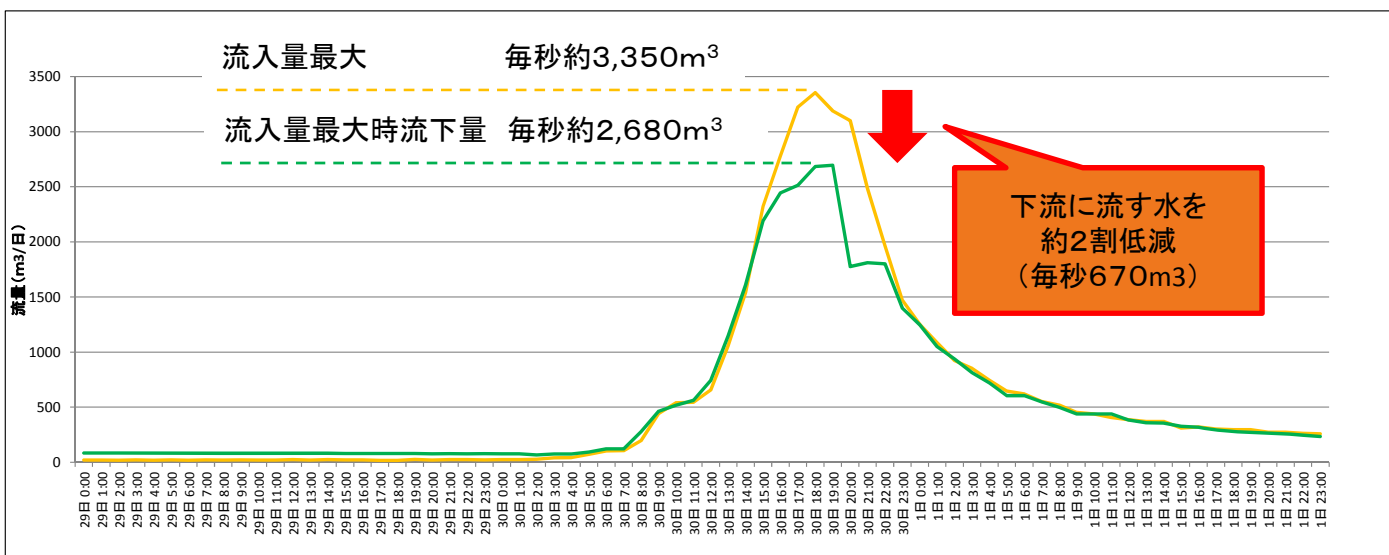
■ 台風24号における大渡ダム洪水貯留状況

➤ 大渡ダムでは、最大流入量毎秒約3,350m³のうち、約2割に相当する毎秒約670m³をダムに貯留し、ダムからの流下量を約2,680m³に低減させました。

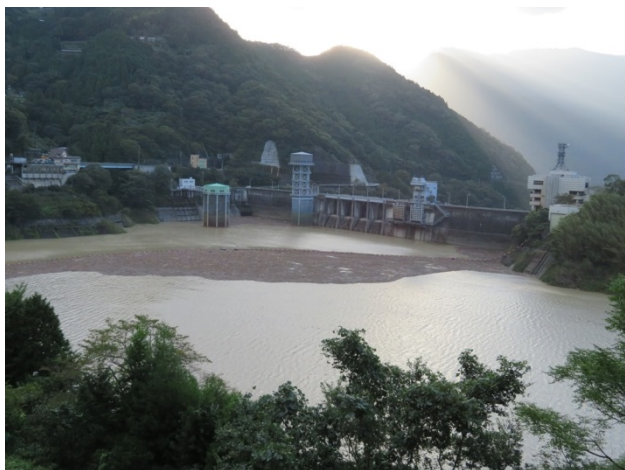
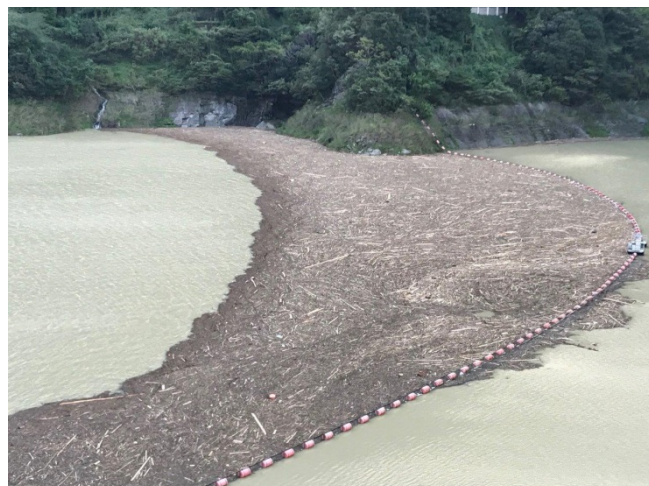
■ 大渡ダムの流木の捕捉状況

● 大渡ダムにおいて、平年の発生量の約4倍にあたる約2,000m³の流木を捕捉することにより、流木による下流の被害を軽減させました。

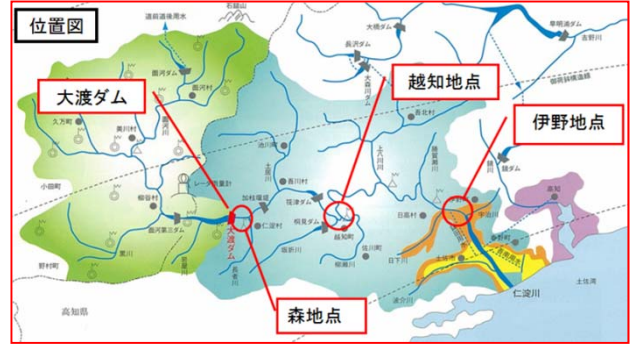
■ 大渡ダムに洪水を貯留したことより 越知地点の水位を低減

➤ 大渡ダムの洪水貯留により、ダムが無かった場合の越知地点の河川の水位を約50cm低下させました。
