台風第7号、第11号、第9号、第10号等
による被害と対応

平成28年9月
国土交通省 水管理・国土保全局

一連の台風による降雨の概要と被害の概況

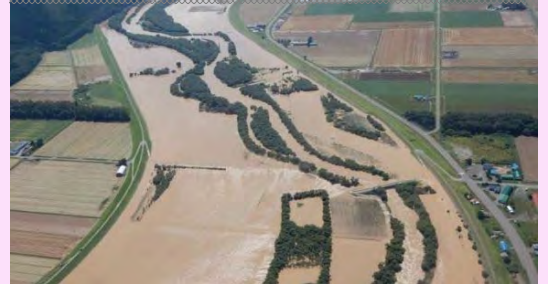
常呂川の出水状況(北海道北見市)

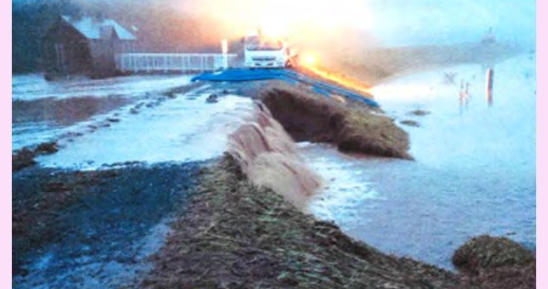
越水による堤防の法崩れ(常呂川)

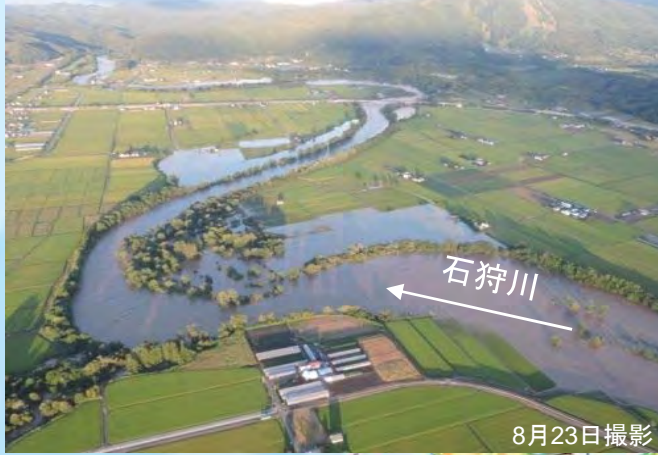
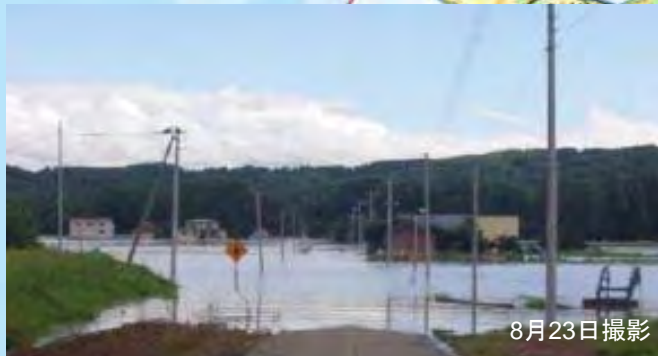
ふかがわし おさむない かむい
石狩川の溢水(深川市納内町、旭川市神居町)

ふかがわし おさむない かむい
石狩川本川の深川市納内町付近および旭川市神居町神居古潭において、浸水被害が発生(浸水面積約120ha、家屋6戸に浸水被害(開発局調べ))。

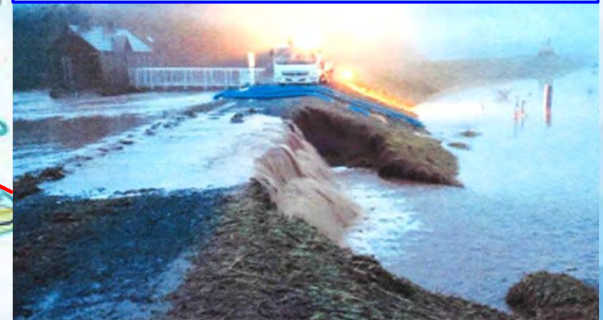
常呂川の堤防法崩れ(左岸18.6K)
(北見市常呂自治区)

常呂川からの越水(4箇所)により、堤防法崩れなどが発生。約180haの畑等が浸水。

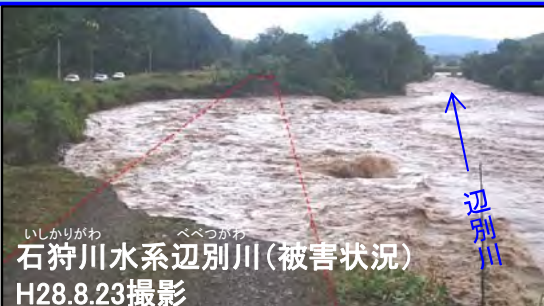
石狩川水系^{いしかりがわ} 辺別川^{べべつがわ} (被害状況) H28.8.23撮影

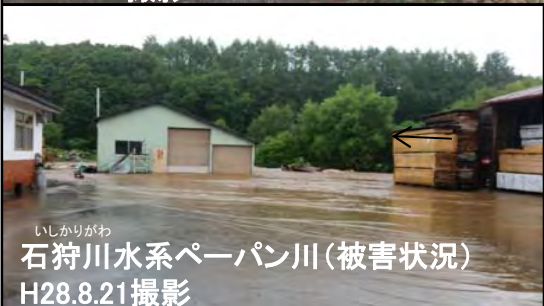
石狩川水系^{いしかりがわ} ペーパン川 (被害状況) H28.8.21撮影

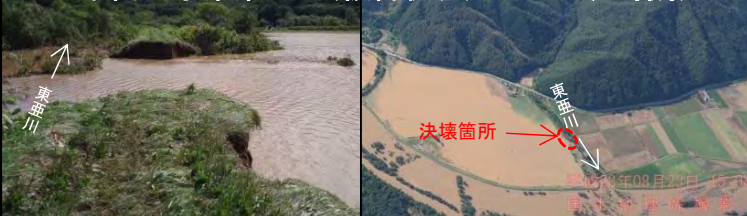
常呂川水系^{とろろがわ} 東亜川^{とうあがわ} (被害状況) H28.8.22、23撮影

決壊箇所

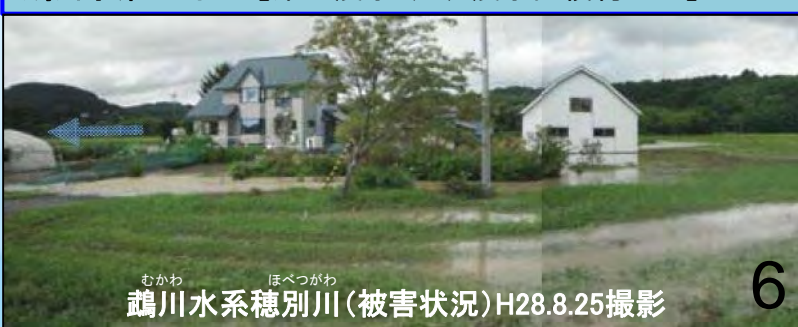
鶴川水系^{むかわ} 穂別川^{ほべつがわ} (被害状況) H28.8.25撮影

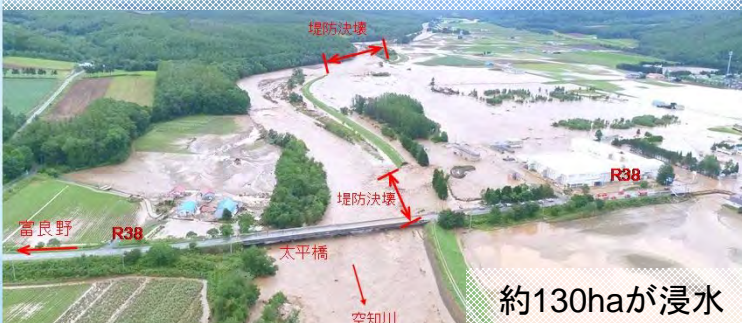
空知川上流(南富良野町幾寅地区) 堤防決壊状況

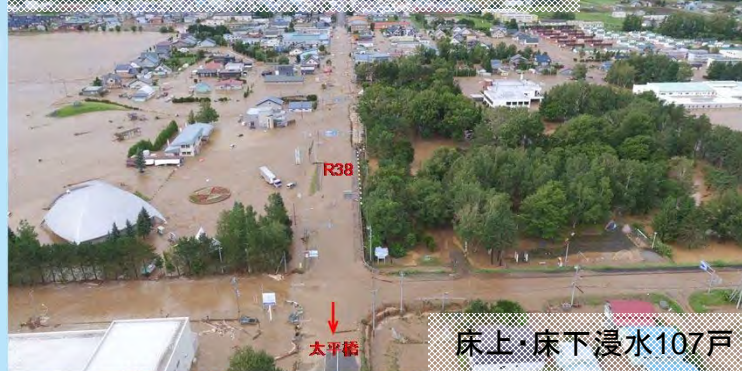
堤防決壊による氾濫状況(南富良野町)

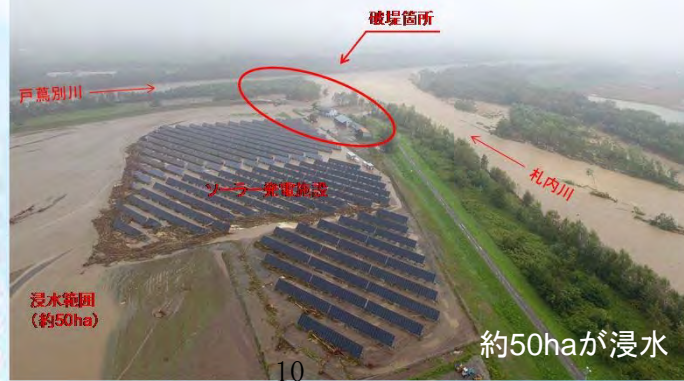
札内川(帯広市)堤防決壊状況

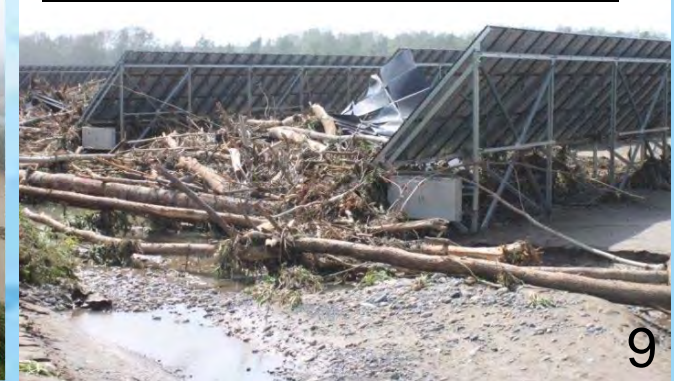
ソーラー発電施設に流木が堆積した様子

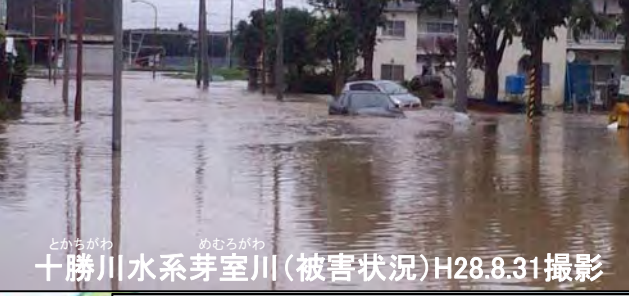
十勝川水系芽室川(被害状況)H28.8.31撮影

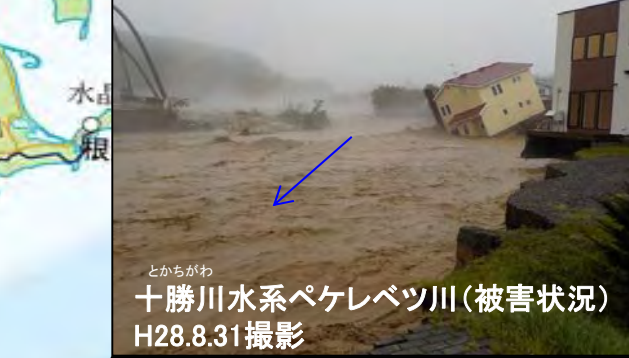
十勝川水系ペケレベツ川(被害状況)H28.8.31撮影

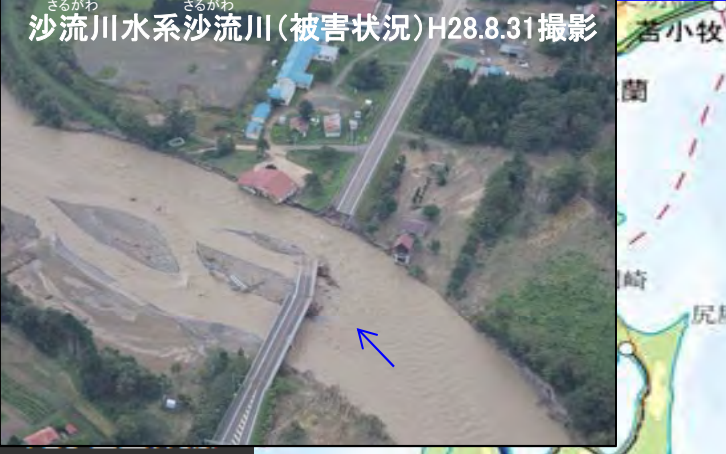
沙流川水系沙流川(被害状況)H28.8.31撮影

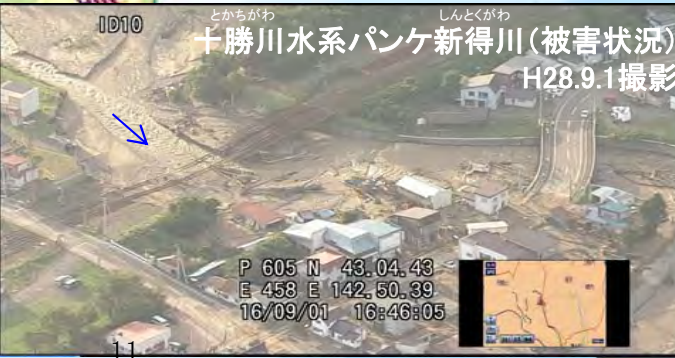
十勝川水系パンケ新得川(被害状況)H28.9.1撮影

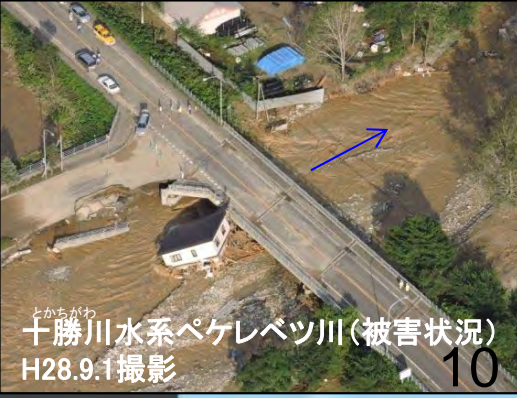
十勝川水系ペケレベツ川(被害状況)H28.9.1撮影

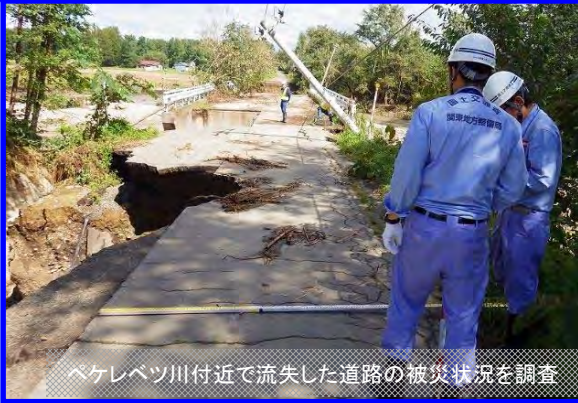
TEC-FORCEによる被災状況調査(清水町)

ベケレベツ川付近で流失した道路の被災状況を調査

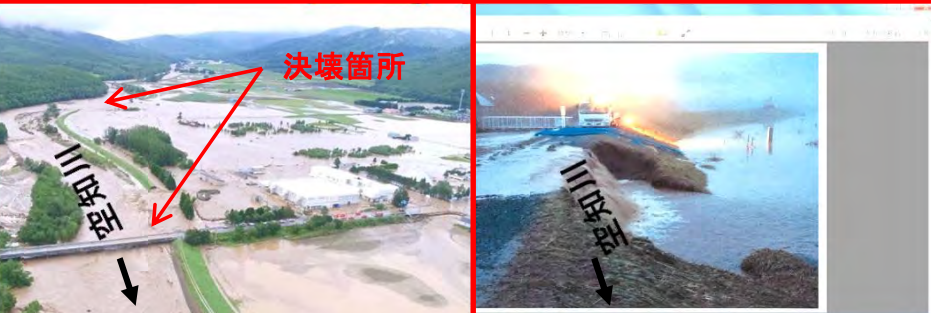
石狩川支川 空知川

石狩川水系 空知川KP116.2左岸、KP117.0左岸の堤防が決壊
8月31日に緊急復旧工事に着手し、9月6日に完了

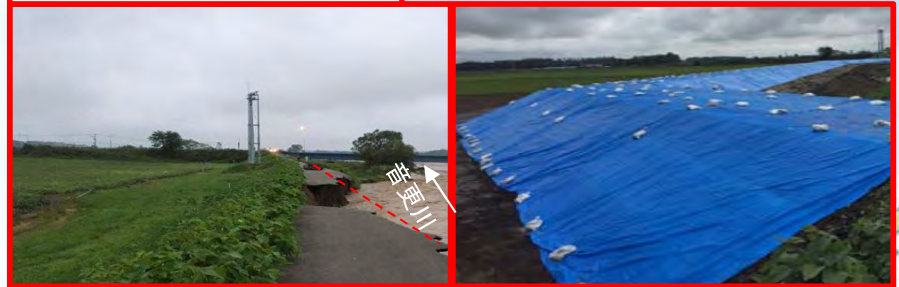
十勝川水系 音更川

十勝川水系 音更川KP21.2左岸の堤防が決壊
8月31日に緊急復旧工事に着手し、9月5日に完了

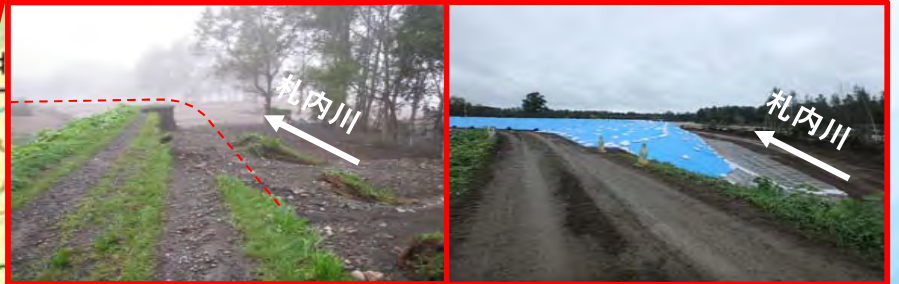
十勝川水系 札内川

十勝川水系 札内川KP25.0左岸の堤防が決壊
8月31日に緊急復旧工事に着手し、9月7日に完了

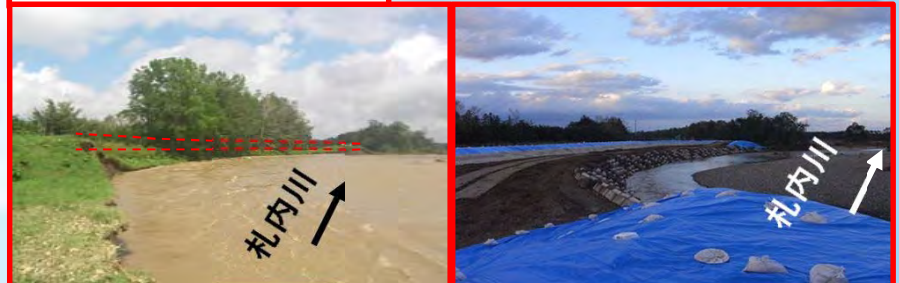
十勝川水系 札内川

十勝川水系 札内川KP40.5左岸の堤防が決壊
9月1日に緊急復旧工事に着手し、9月7日に完了

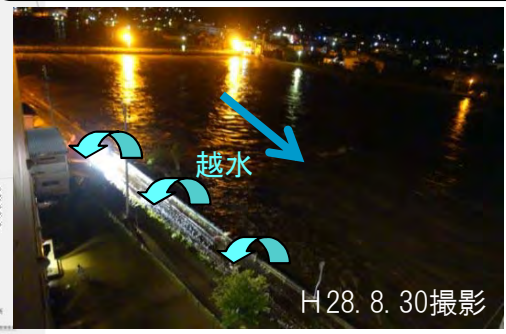
久慈川(右岸)越水状況

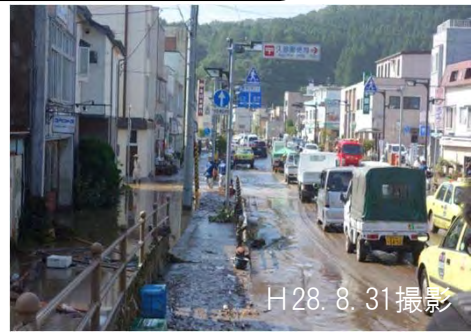
久慈市内 被害状況

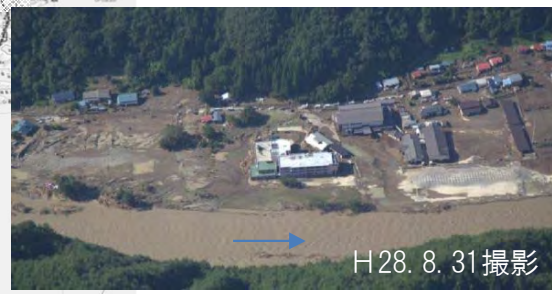
小本川 被害状況①

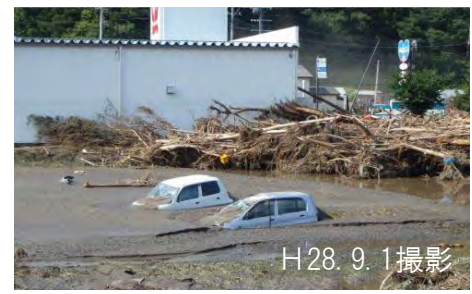
小本川 被害状況②
