平成30年7月豪雨災害の概要

大洲河川国道事務所

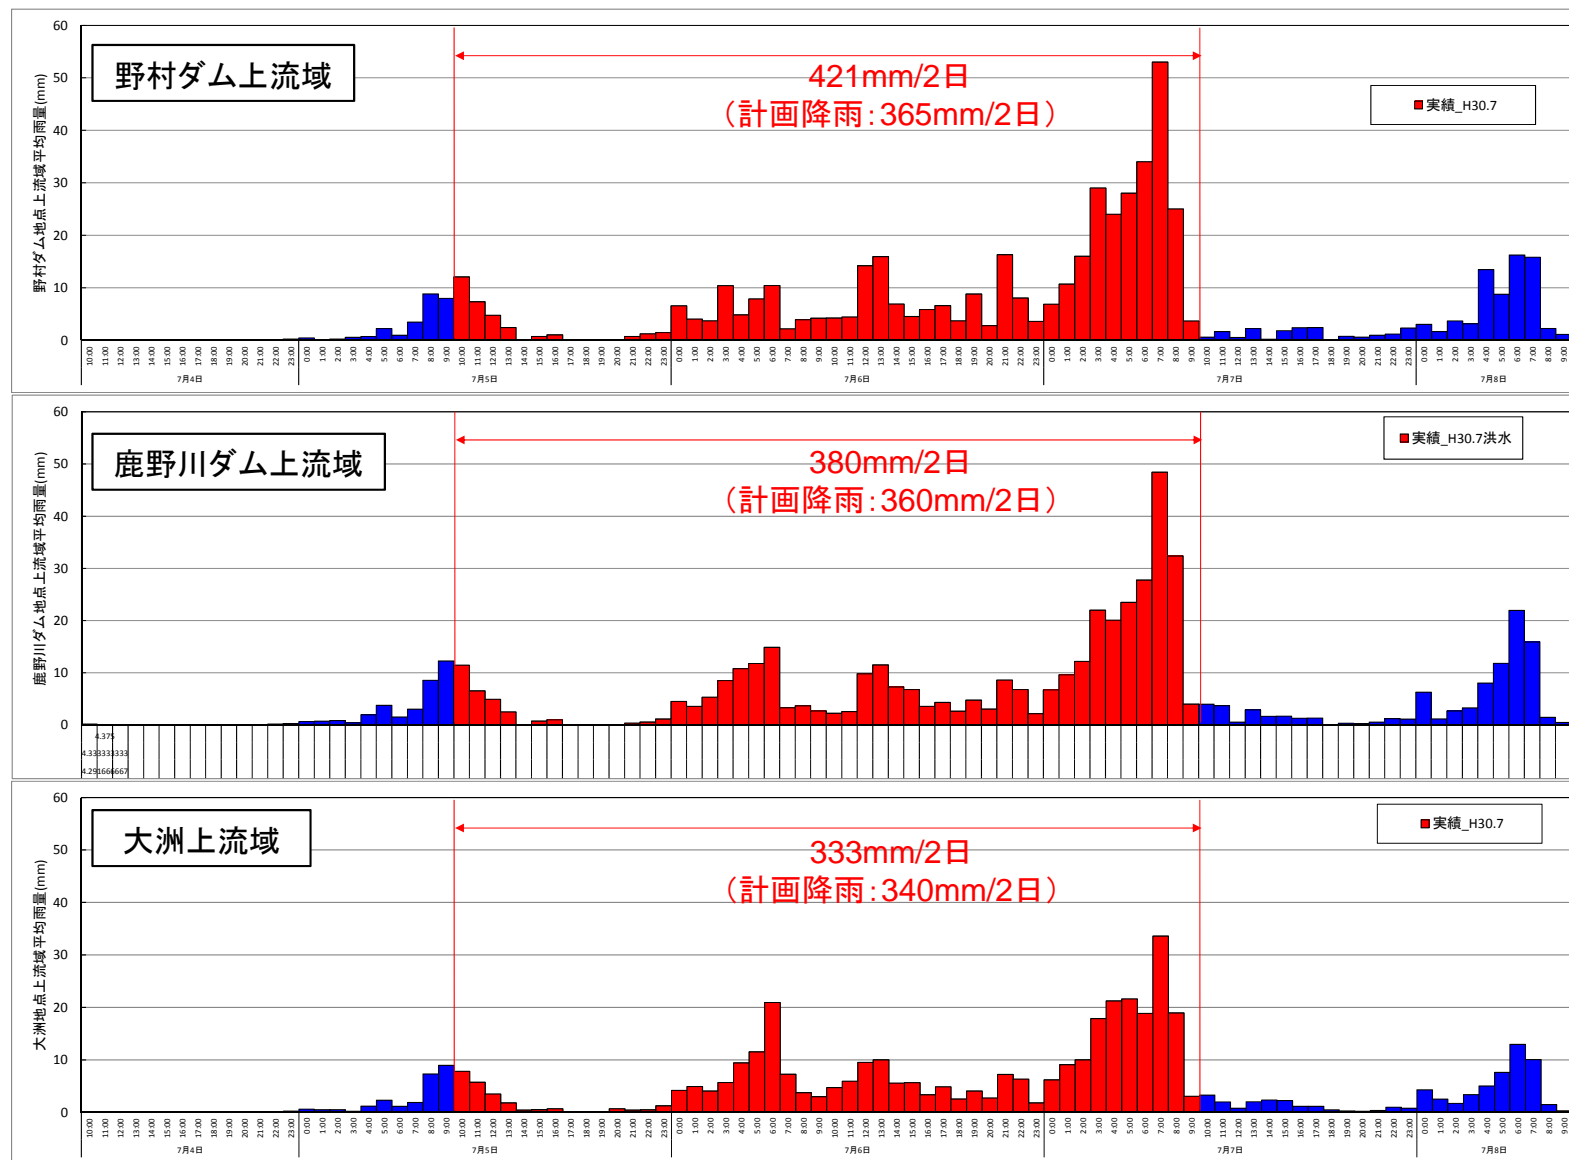
流域平均雨量の算定結果

- H30.7洪水は、野村ダム上流域で421mm/2日、鹿野川ダム上流域で380mm/2日、大洲上流域で333mm/2日の降雨を観測しており、いずれも計画規模同等または上回る降雨
- 計画降雨（野村ダム上流域:365mm/2日、鹿野川ダム上流域:360mm/2日、大洲上流域:340mm/2日）

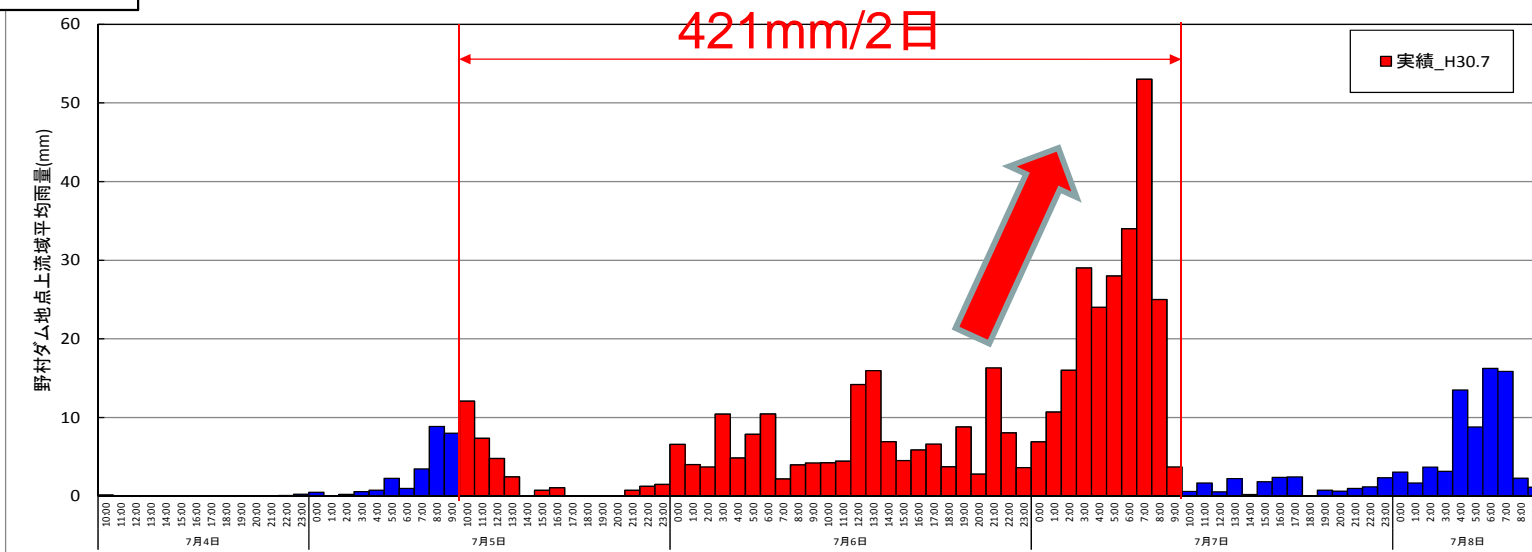
H30.7洪水

- 今回の洪水は、計画規模を上回る降雨を観測。
- 時間雨量は、30mm~50mm/h程度の降雨(6h)が急激に増加

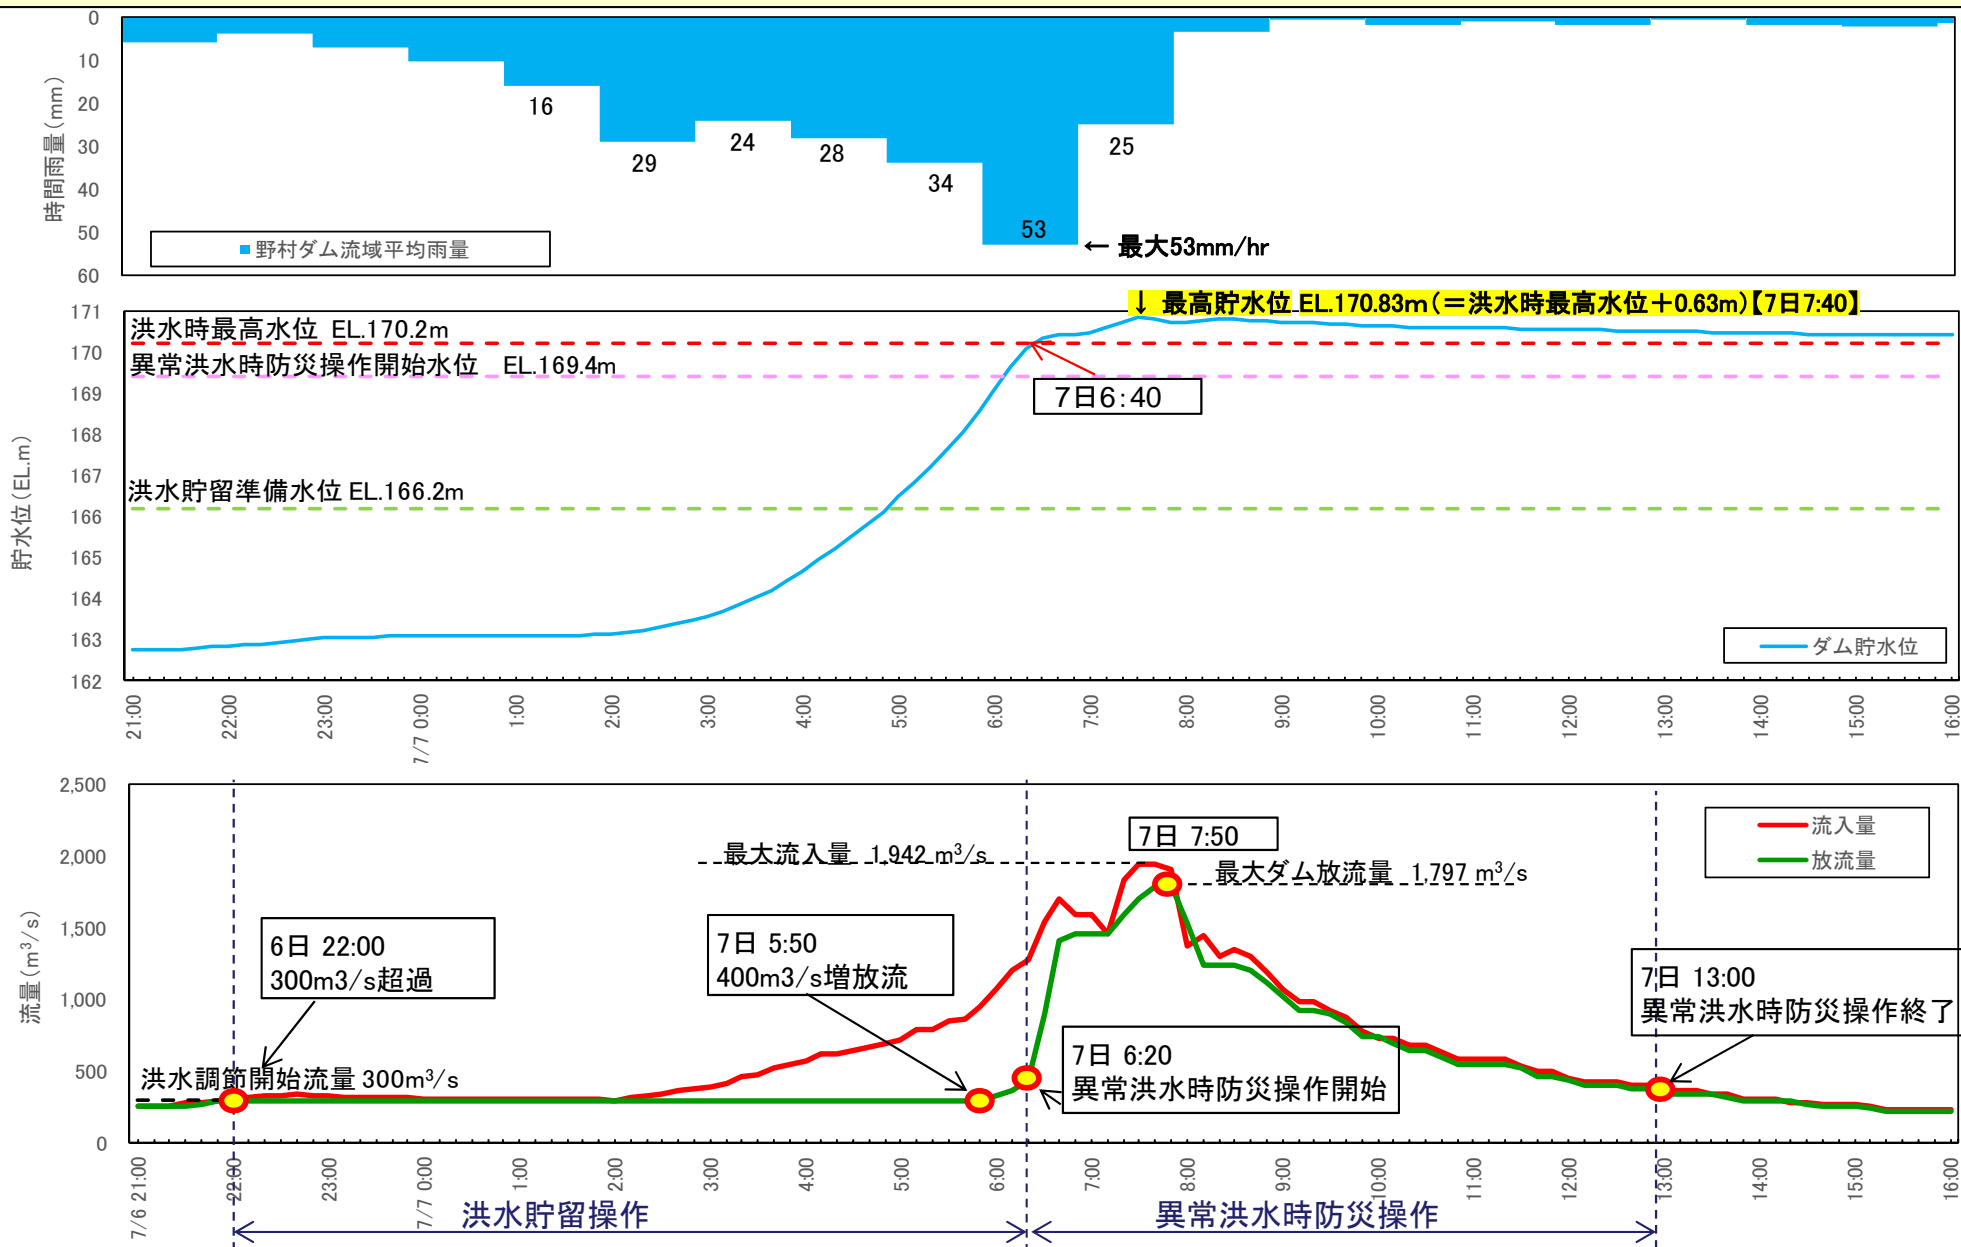
野村ダムの洪水貯留結果

- 野村ダムでは6日22時00分に洪水貯留操作を開始し、7日6時20分より異常洪水時防災操作を開始。
- 7日7時50分に最大ダム放流量を記録し、13時00分に異常洪水時防災操作を終了。

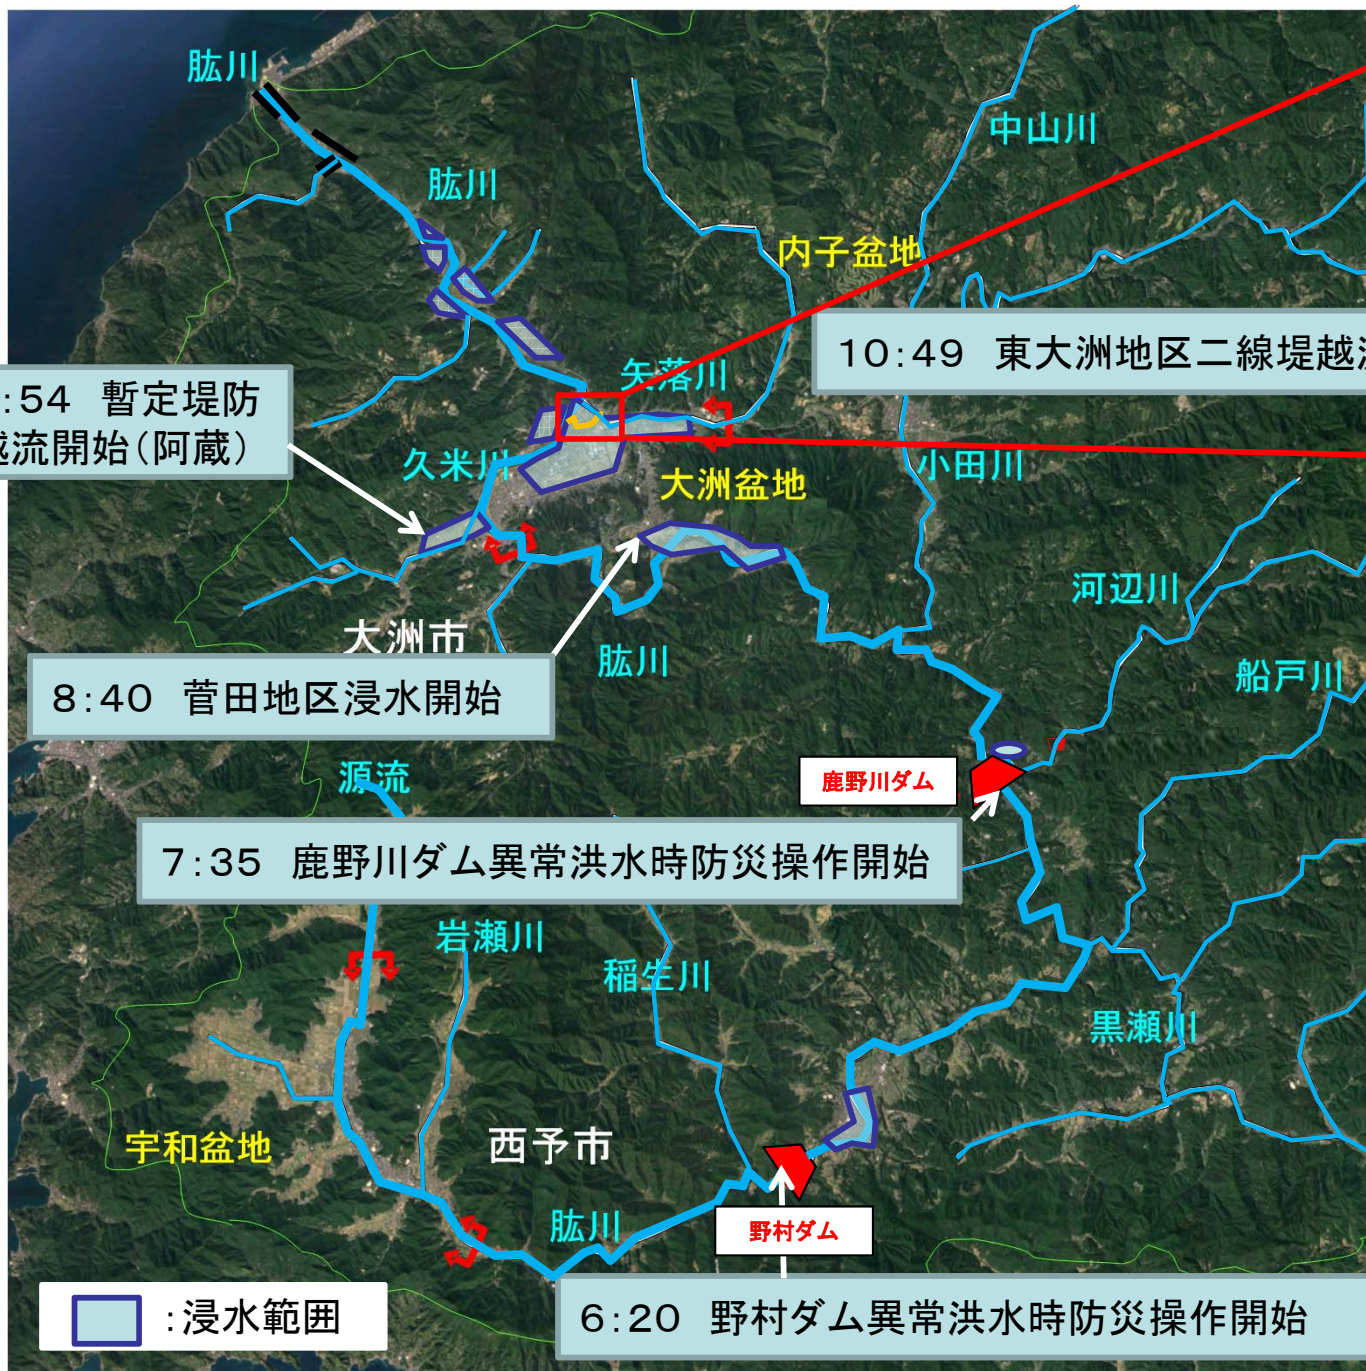
肱川流域における浸水状況

箇所	被害項目	被害数量
大洲市全域	浸水家屋数	3,005戸 床上：2,225戸 床下：780戸
	浸水面積	約1,372ha
野西予市地区	浸水家屋数	650戸 床上：570戸 床下：80戸
	浸水面積	約70ha

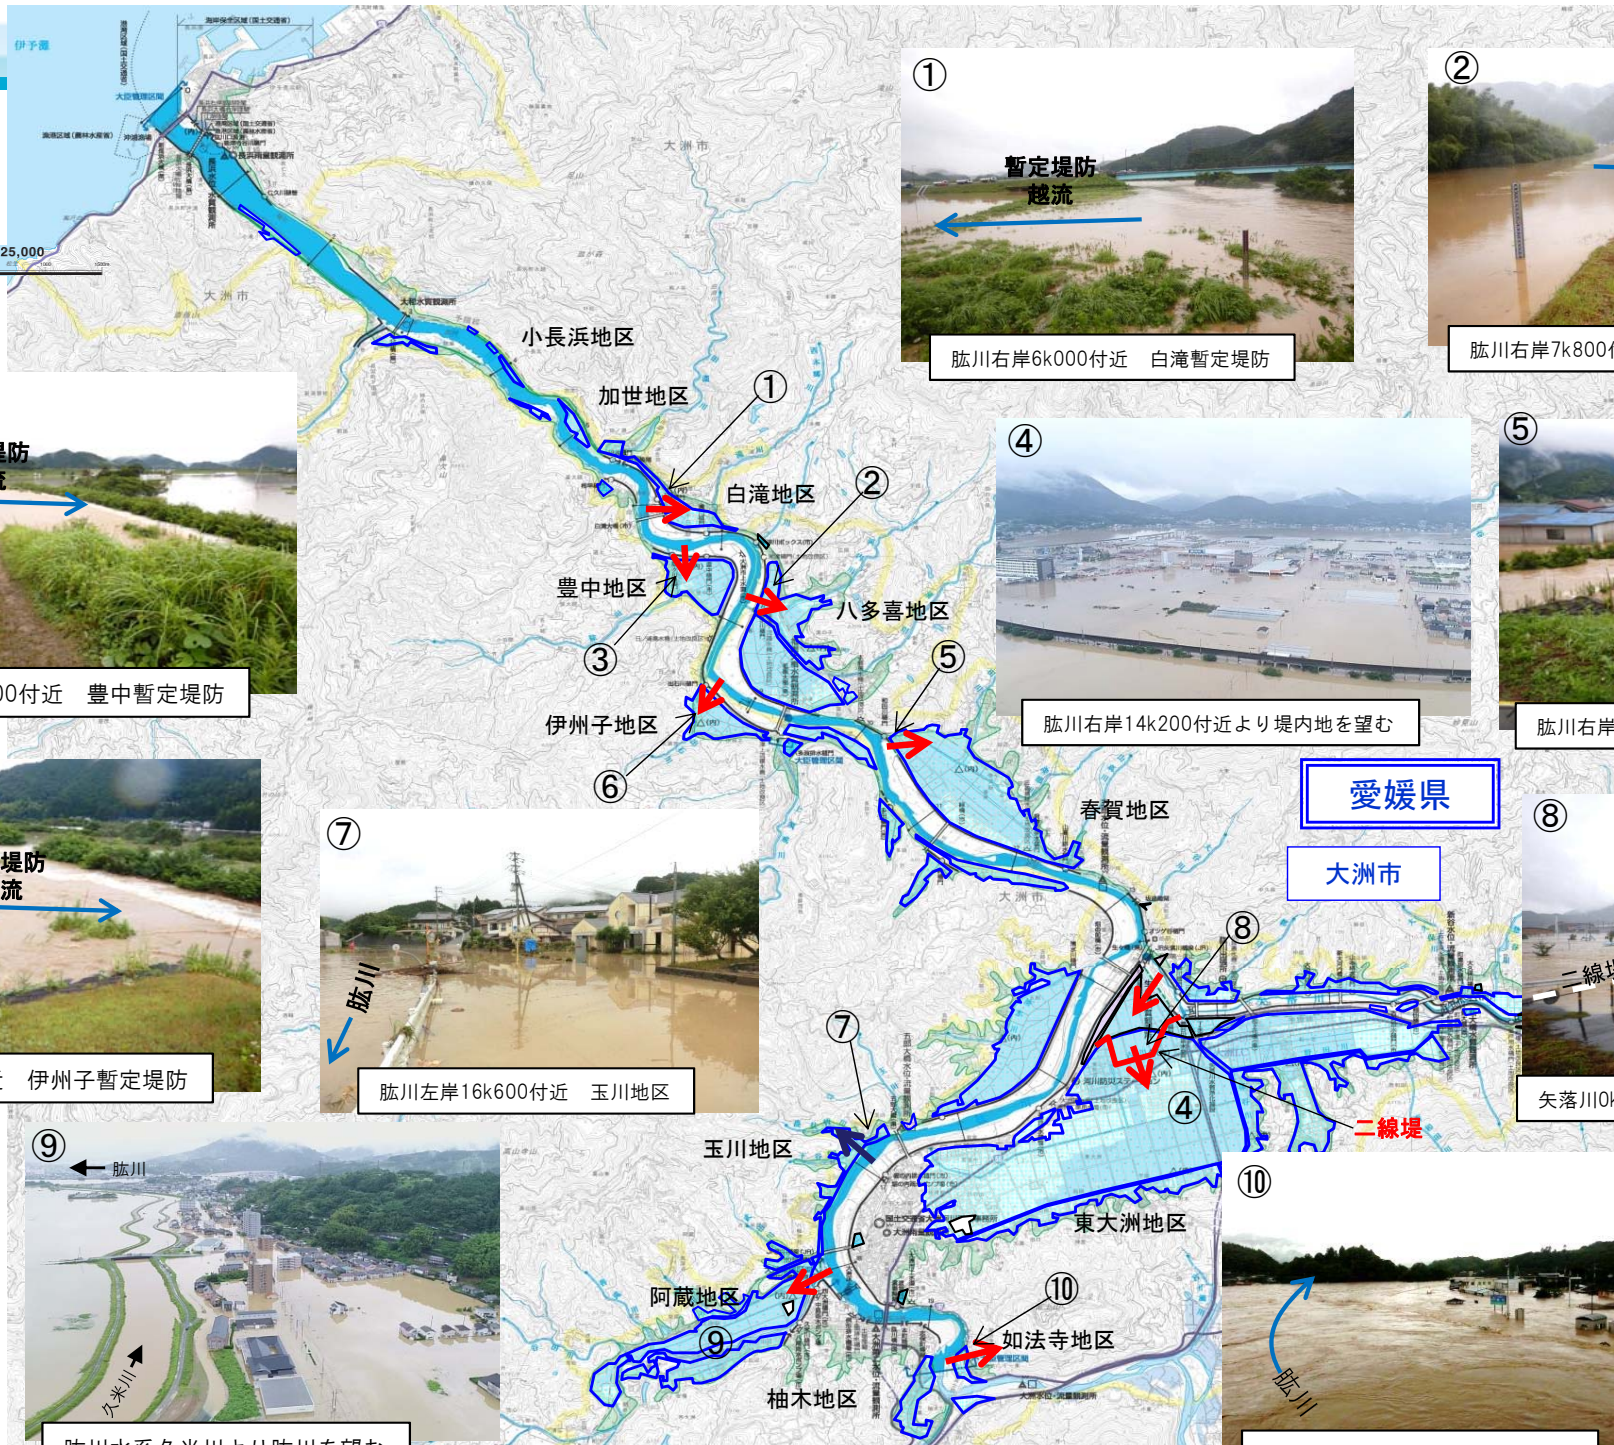
肱川水系肱川被災状況図(平成30年7月7日)

※内水による氾濫域も含む

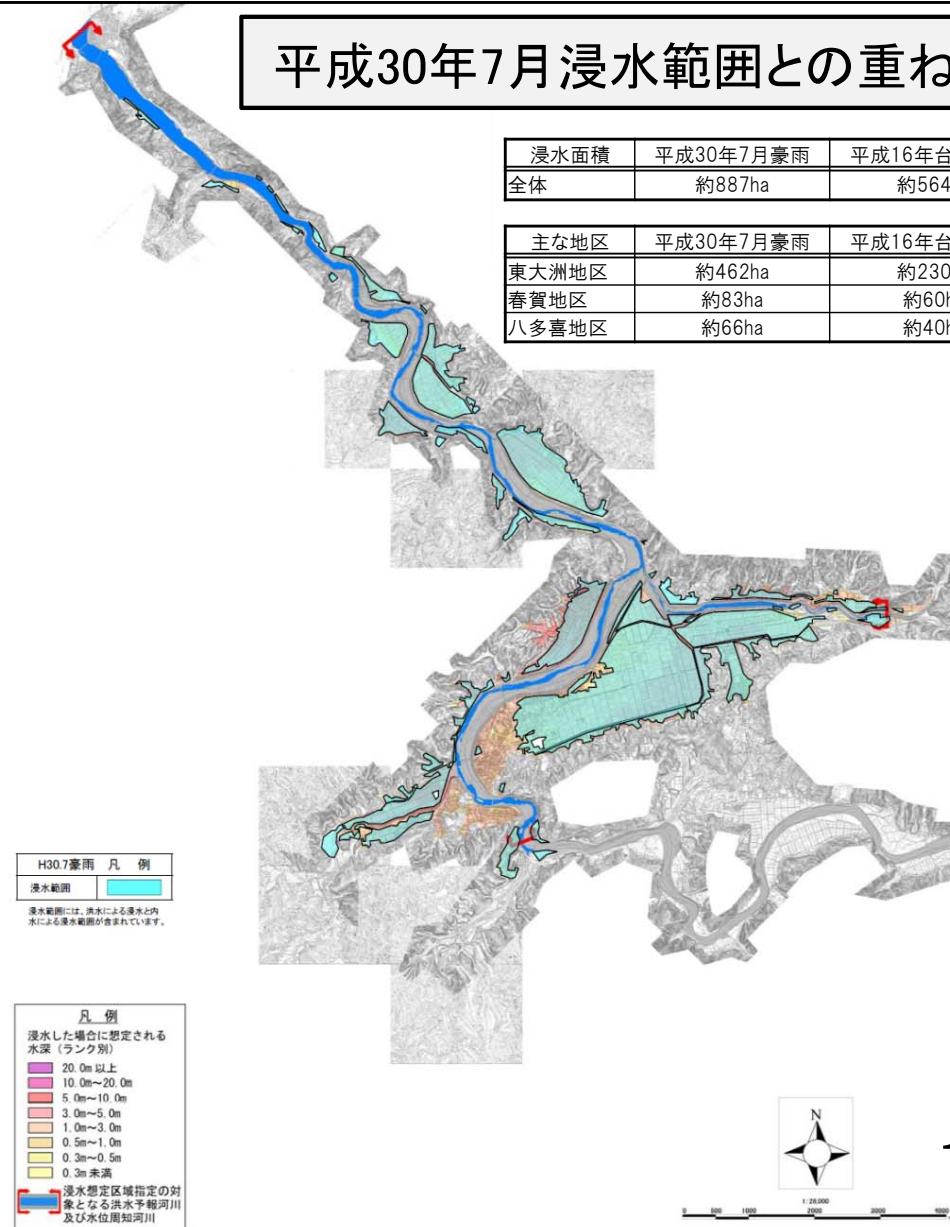
平成30年7月浸水範囲との重ね図

○これまでの過去最高水位で大きな被害となった平成16年の台風16号による浸水範囲と比べ約1.6倍の範囲で浸水被害が発生しており、「計画規模の浸水想定区域図」との比較図では、一部の地域を除き浸水範囲が概ね一致していることが確認された。

浸水面積	平成30年7月豪雨	平成16年台風16号
全体	約887ha	約564ha
主な地区		
東大洲地区	約462ha	約230ha
春賀地区	約83ha	約60ha
八多喜地区	約66ha	約40ha
