# 観測史上最大規模の洪水が発生。

## ■肱川流域の気象概要

# 肱川水系肱川被災状況図(平成30年7月7日)

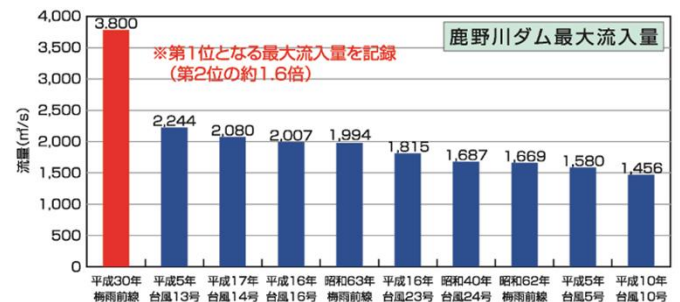
- ・ダム最大流入量は、野村ダムで1,942m<sup>3</sup>/s(第2位806m<sup>3</sup>/s)、鹿野川ダムで3,800m<sup>3</sup>/s(第2位2,244m<sup>3</sup>/s)となりダム管理開始以降の既往最大値を大きく上回りました。
- ・大洲第二水位観測所では、7日5時00分に避難判断水位(4.80m)、7日8時20分に氾濫危険水位(5.80m)を超えてさらに上昇し、7日12時20分に観測史上最大となる8.11mを観測しました。

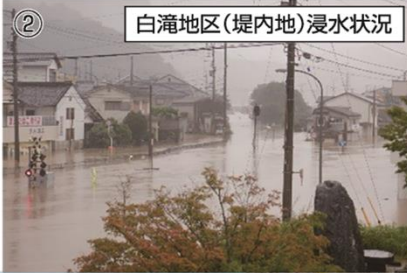
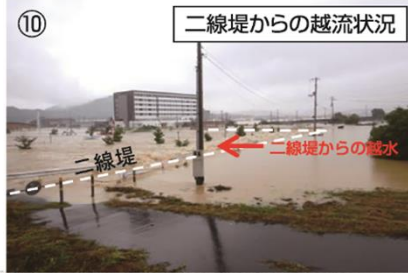
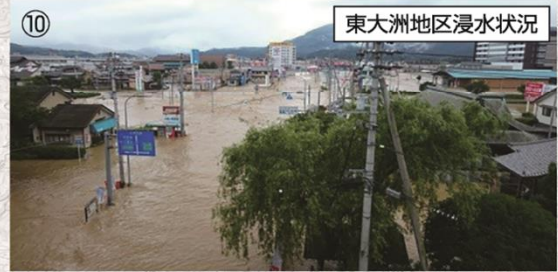
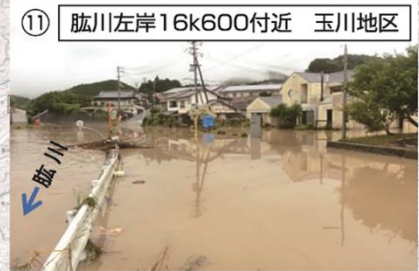
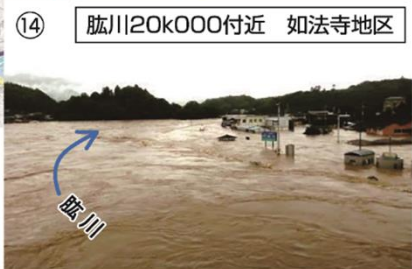
大洲市全域で浸水家屋3,029戸(床上2,250戸、床下779戸)、浸水面積約1,372haの浸水被害が発生しました。

※浸水範囲には、洪水による浸水と内水による浸水範囲が含まれています。
