# 平成30年7月豪雨について

## 台風7号通過後、梅雨前線が活性化

## 西日本の広い範囲で強い雨が降り続き、四国西南地域でも記録的豪雨に

## 四国管内では、四国南西部を中心に被害が発生

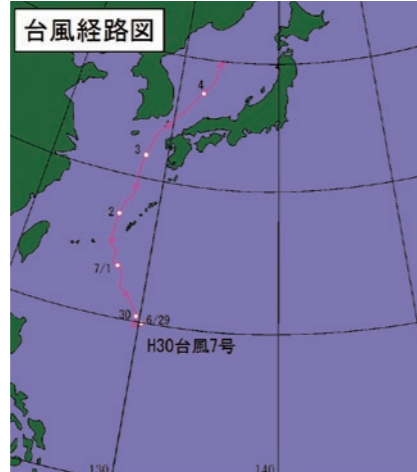
■平成30年台風7号経路図

- 6月29日に日本の南海上で発生した台風7号はゆっくりとした速度で進み、東シナ海を北上しながら九州北部に接近し、対馬海峡を通過した後、4日15時に日本海で温帯低気圧になりました。
- 台風7号の通過に伴い日本列島を覆っていた太平洋高気圧が南東に後退し、太平洋高気圧の影響で北海道付近に停滞していた梅雨前線が南下(5日)。そこへ台風8号から変わった温帯低気圧から暖かく湿った空気が大量に流れ込み梅雨前線の活動が活発化したことにより、9日に梅雨前線が北上して活動を弱めるまで長期にわたって西日本の広い範囲で強い雨が降り続き、今回の記録的な豪雨となりました。

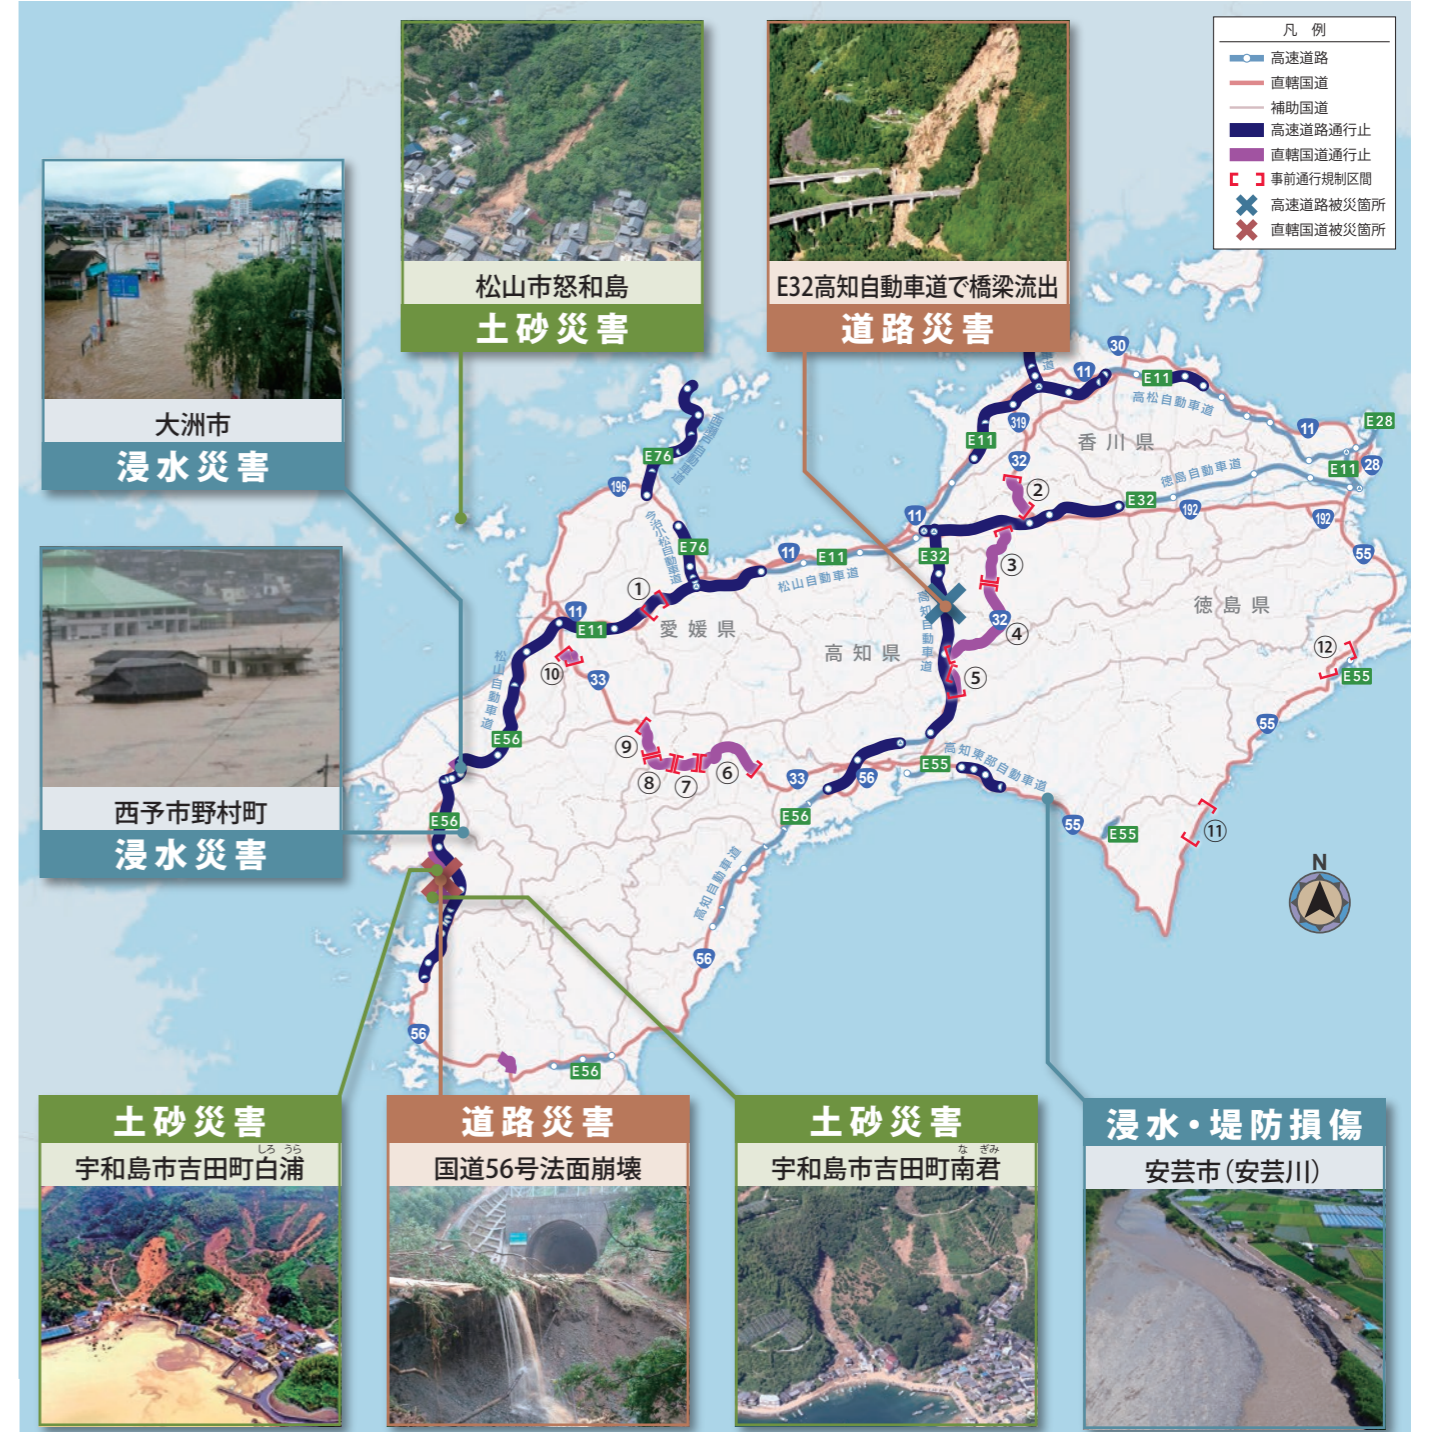
■平成30年7月豪雨 四国管内の主な被害

■被災状況 (H30.7.25時点)

道路	河川管理施設	土砂災害
高速道路 5箇所	直轄河川 36箇所	被災箇所 224箇所
直轄国道 7箇所	補助河川 53箇所	
補助国道 30箇所		
県道 117箇所		
計 159箇所	計 89箇所	計 224箇所
