主な被災箇所と応急対応

E32高知自動車道

E32高知自動車道では斜面崩壊が発生し、橋が流出

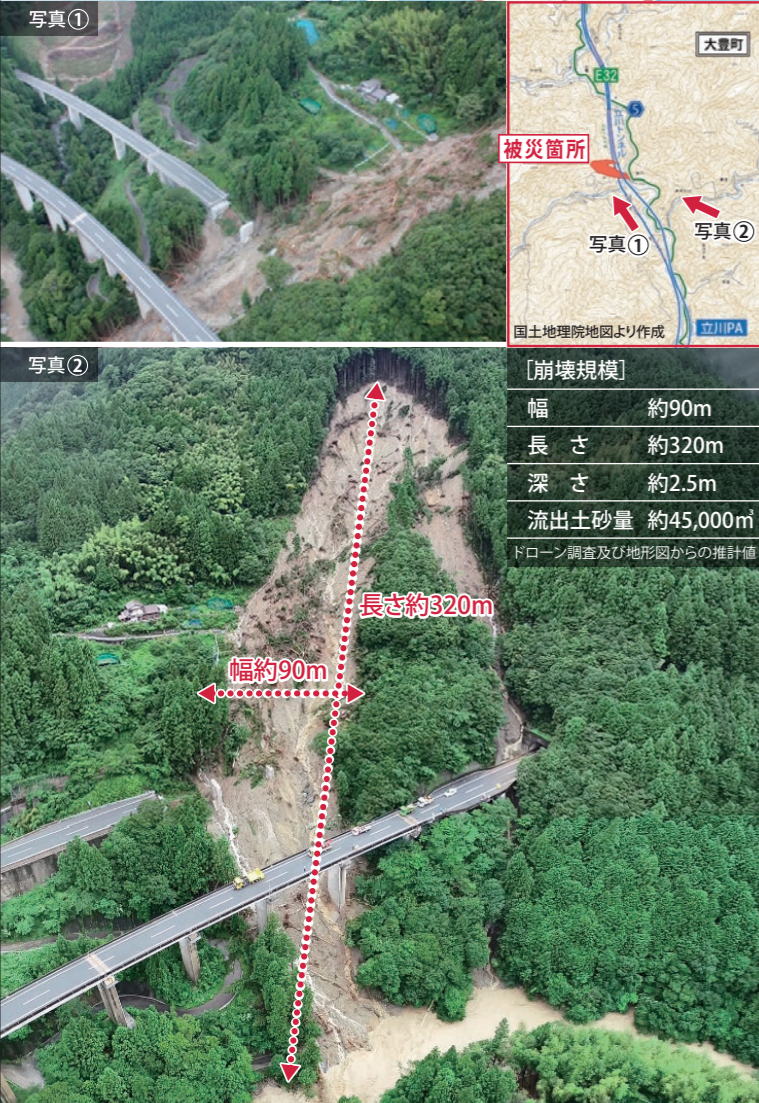
写真①
写真②

●E32高知自動車道 新宮IC～大豊IC間において、大規模な斜面崩壊が発生し、上り線の立川橋の橋桁(1,200t)が流出しました。

「崩壊規模」

- 幅 約90m
- 長さ 約320m
- 深さ 約2.5m
- 流出土砂量 約45,000m³

ドローン調査及び地形図からの推計値

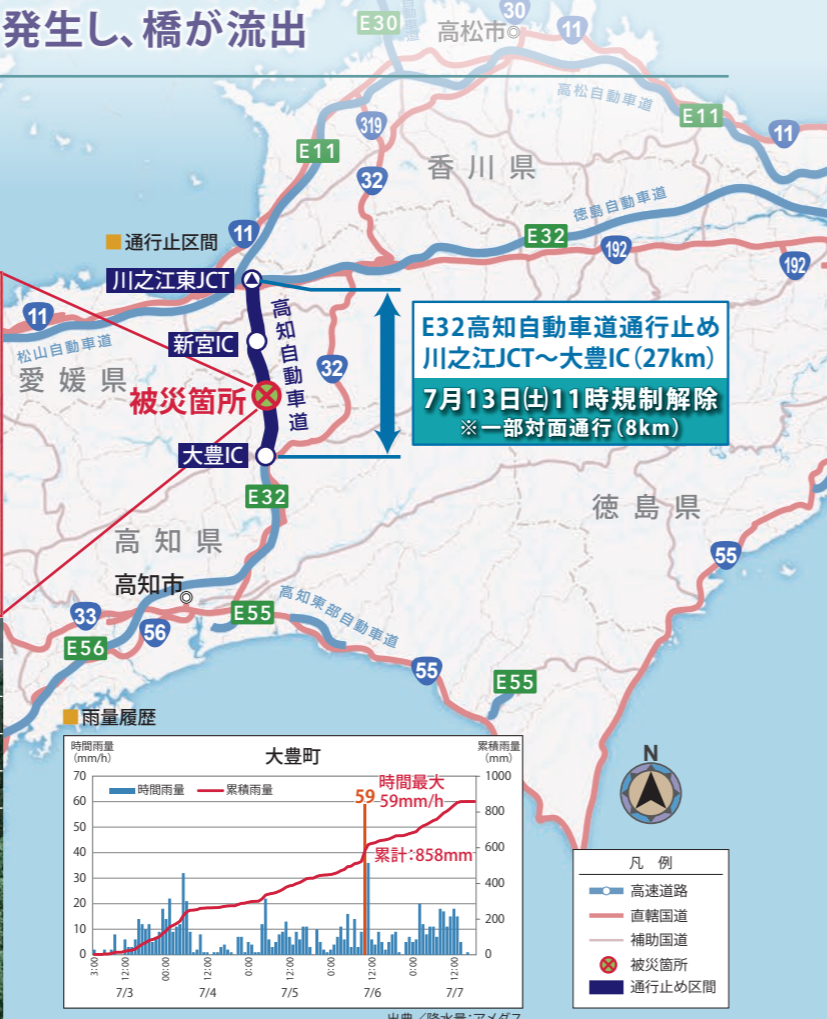
区間	E32高知自動車道 新宮IC～大豊IC 上り線 (78.26KP)	
被災状況	7月 7日(土) 未明	発見当初、立川トンネル南坑口が崩落土砂に覆われている状況を確認
	7月 7日(土) 早朝	立川橋(上り線:L=64m)が斜面崩壊により橋梁上部工の流出を確認
規制状況	7月 6日(金) 18:30～	川之江東JCT～大豊IC 通行止め
	7月 13日(金) 11:00～	下り線での対面通行開始

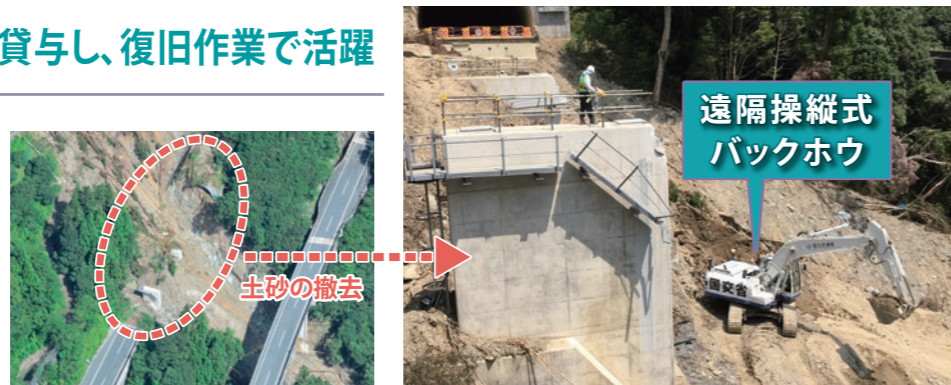
遠隔操縦式バックホウを貸与し、復旧作業で活躍

- NEXCO西日本から四国地方整備局が所有する「遠隔操縦式バックホウ」の貸与要請がありました。
- 被災した立川橋周辺で二次災害防止のため、「遠隔操縦式バックホウ」を使用しました。

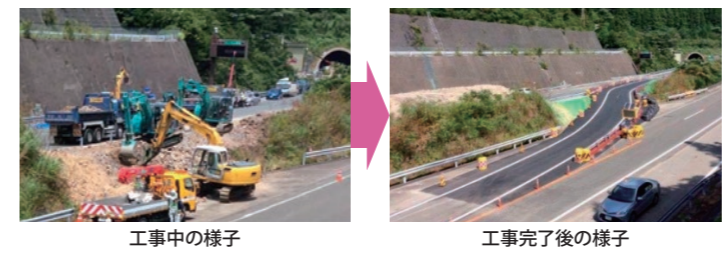
●E32高知自動車道は上下分離4車線であることから、被災を免れた下り車線を活用することで7月13日11時に対面通行を開始しました。

E32高知自動車道の下り車線を活用し、7月13日11時に対面通行開始!
