砂防工事安全施工会  
研究発表文集

四国山地砂防事務所安全協議会  
平成21年度版

No. H21重信-1	平成21年度	四国山地砂防事務所	論文種類		
キーワード	落石・崩壊災害防止	墜落・転落災害防止	交通災害防止		
論文名	上池谷堰堤工事における安全対策について		渡部工業株式会社	現場代理人:酒井 博文

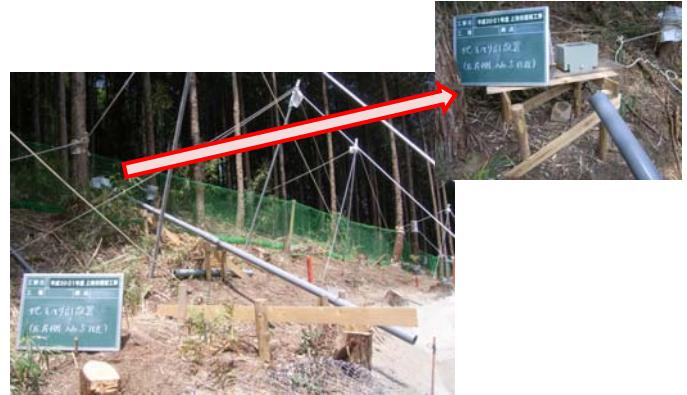
① 地すべり計

- ①掘削箇所上部に記録地すべり計を設置し、地表の変位を監視して、異常時にはサイレン・回転灯にて警報した。
- ②使用する親綱は、摩耗した際に警告色が露出し使用限度が確認できるものを使用した。また、使用期間を4ヶ月に定めて、管理ナンバー・使用開始日を明記した親綱を使用し日々点検して安全性を確保した。
- ③足場上の昇降口に、昇降者に注意を促すセンサー感知式設備を設置し、安全帯使用忘れ(ヒューマンエラー)を防止した。
- ④工事用道路起終点に、注意看板及びコンクリートによる段差を設置してスピードを落とすようにし、猫との接触を防止した。

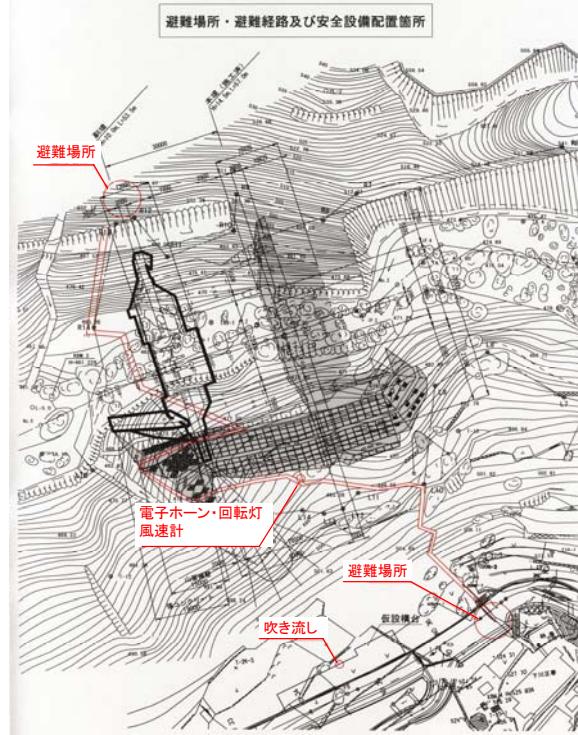
図1

1.落石の一因である雨量の情報を得るために現場事務所に雨量計(写真1)(写真2)を設置し、常時雨量の観測ができるようにした。また、場内の警報ユニット(写真3)と連動させないようにし、警戒雨量に達したときに作業員にも伝わるようにした。(図1)

2.工事着手前に避難訓練を実施し、避難場所・避難経路の確認を行った。(図1) (写真4)

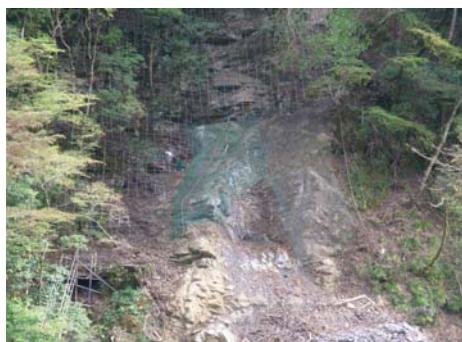
写真8(掘削法面)

4.掘削作業中、また完了後において法面からの落石を防ぐために、掘削面を落石防護ネットで保護した。

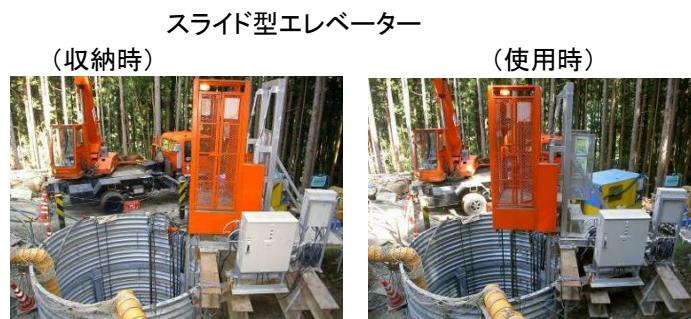
##### 1)「スライド式」エレベータの設置

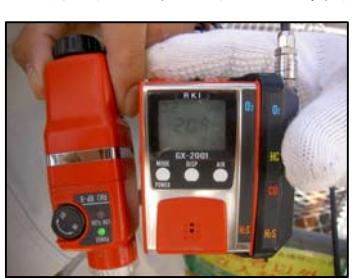
写真5 警報付酸素濃度測定器

集水井坑内の酸素欠乏状態を確認する方法は『酸素濃度測定器』による確認しかない。作業前(AM・PM)には、酸素濃度測定の徹底を行っているが、作業中酸素濃度の変化があった場合に確認出来ない危険性がある為、作業中の酸素欠乏に着目した。酸素濃度測定は専用の測定器による確認方法しかない為、測定器を非常時に警報が鳴るタイプ(警報付酸素濃度測定器)を作業時に携帯させることにより、常時酸素濃度が確認出来、非常時の警報で危険を瞬時に察知出来る体制をとった。(写真5) また、万一の場合に備え簡易酸素ボンベを携帯させた。(写真4) これにより、目に見えない危険を作業員が把握することが出来た。

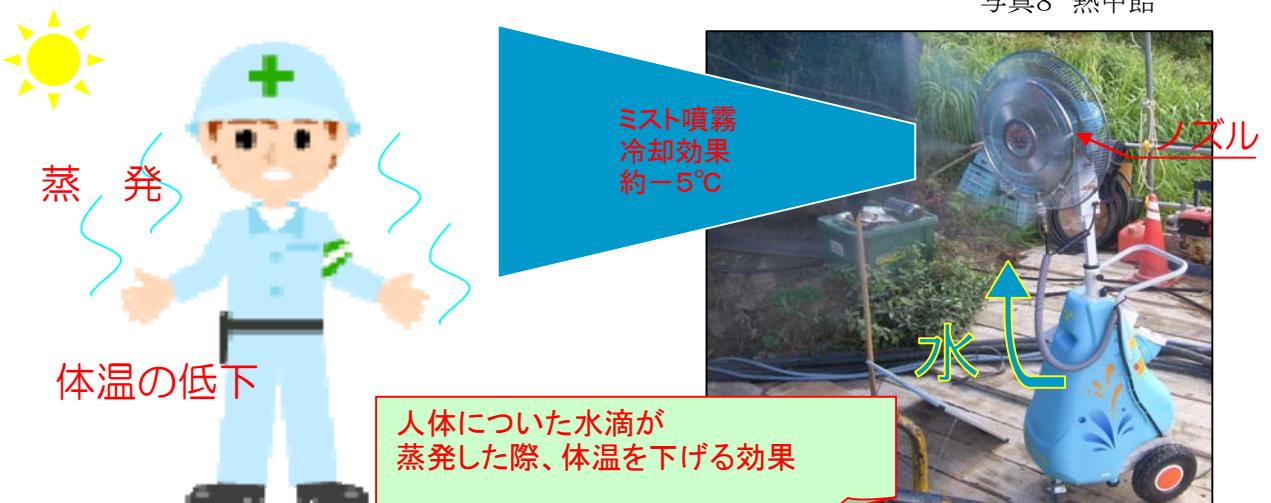
図1 ミスト噴霧旋風機効果

ミスト噴霧扇風機は、旋風機前カバーのノズルからミストを噴霧し、風と一緒に送風させ、約-5°C程度の冷却効果があった。(図1)

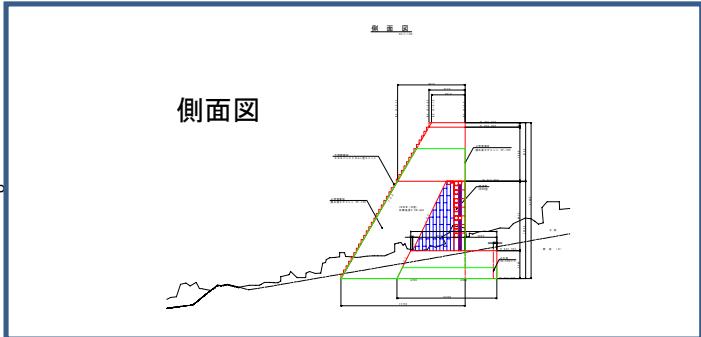
本工事は、鋼製堰堤工(ダブルウォール工法)で行っており、上流・側面は鋼矢板、下流面はエキスパンドメタルを使用し、内部に中詰土砂を投入し、施工する工法である。中詰施工箇所については、高所作業における安全対策の必要性があると思われる。(図1)

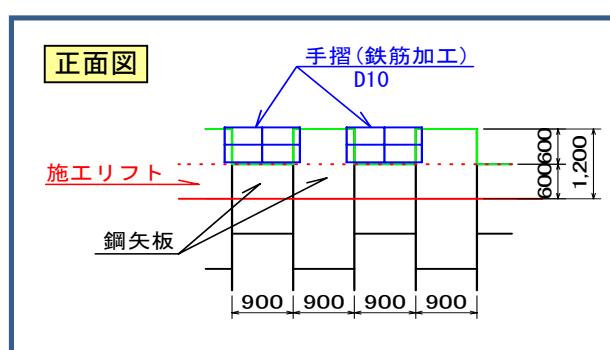
図3

鋼製枠(鋼矢板)の設置は、千鳥配置となっており、60cm×90cmの隙間が出来るので、鉄筋(D10)を組立加工した手摺を施工リフト毎に設置し、転落防止対策とした。

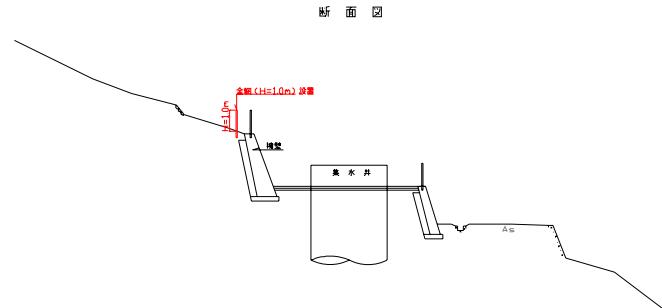
図-2

- 切土側擁壁完成後天端後方に鉄筋等を支柱にして  
**菱形金網(H=1m)**を張り、降雨等による地山からの  
軽微な落石による事故を防ぐ。(図-2)

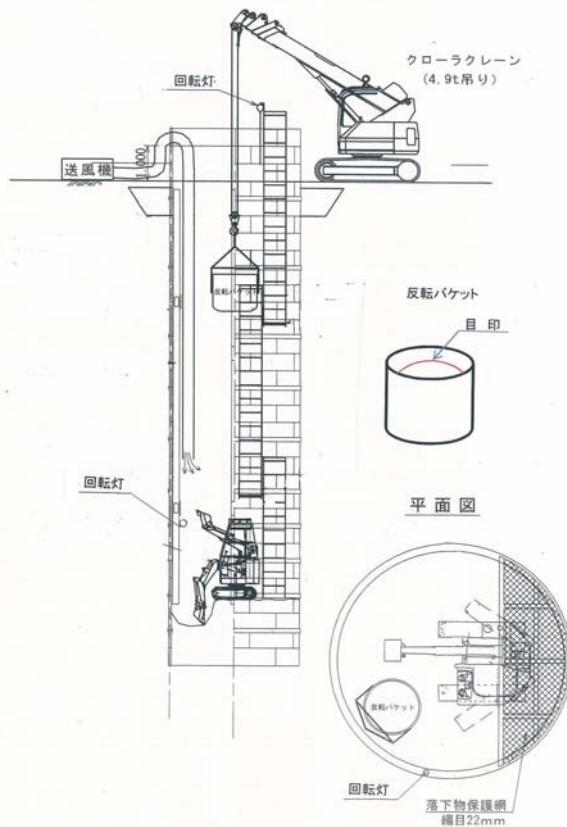
図-3

- クレーン作業時の合図として無線器を使用し、予備の  
合図として上下に**回転灯**を設置する。(図-3)
- 井戸の掘削作業はクレーンによる排土になる為、  
バケットへの積み過ぎにより残土のこぼれがない様、  
バケットに目印をして**その都度確認**する。(図-3)
- バケット吊り上げ時、下の作業員の待避場として  
部分的に**鋼製の屋根**を取り付け飛来、落下事故を  
防ぐ。(図-3)

施工要領図 (集水井工)

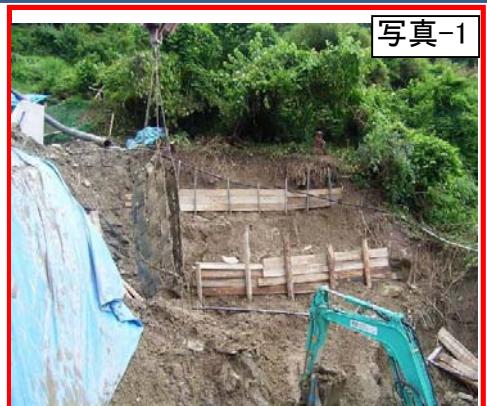
現地地形が急峻であるため、落差工本堤の背面地山の掘削が高くなることや、掘削法面からの湧水により土砂崩壊等の危険があるため、土砂崩壊防止対策として単管・丸太等を使用して土留杭や土留柵を設置し、作業の安全を確保する。

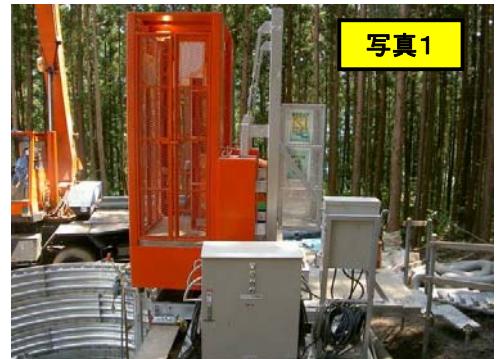
写真1

- (1)仮設エレベーターには集水井断面内に影響の無いスライド式を設置し、クレーン作業に支障を与える事の無い様にした。(写真1)

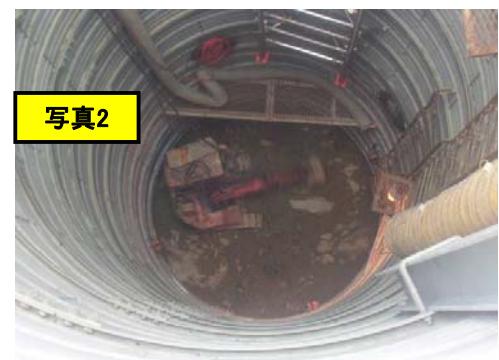
写真2

- (2)飛来防止板を設置する事により、排土バケット搬出時の退避場所を設けた。(写真2)
