砂防工事安全施工
研究発表会
論文 集

四国山地砂防事務所安全協議会
平成23年度版

No. H23重信-1	平成23年度	四国山地砂防事務所	論文種類	
キーワード	第三者災害防止、法面監視、過積載防止、分離措置、安全訓練の充実、現場見学			
論文名	平成22-23年度	小谷堰堤外1件工事における安全対策について	渡部工業(株)	監理技術者:酒井 博文

工事名	平成22-23年度 小谷堰堤外1件工事	概要	小谷工区
工事場所	愛媛県東温市徳吉地先		本堤1基(堤長36m・堤高9m)・側壁17m
工期	平成23年3月8日～平成24年3月9日		表川工区 溪流保全工2箇所

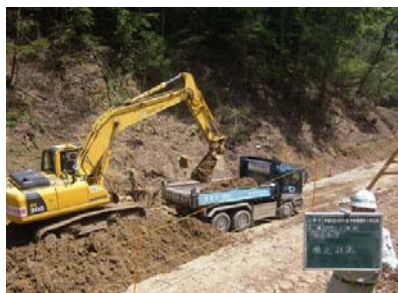
写真3-1 過積載防止に関する標語

3. ダンプトラック後部に、過積載防止に関する標語を表示した。(写真3-1)また、重機運転席に過積載防止に関する資料を貼り付けたり、現場内に積込回数の表示を行うことで重機オペレーターへの過積載防止を徹底した。(写真3-2)

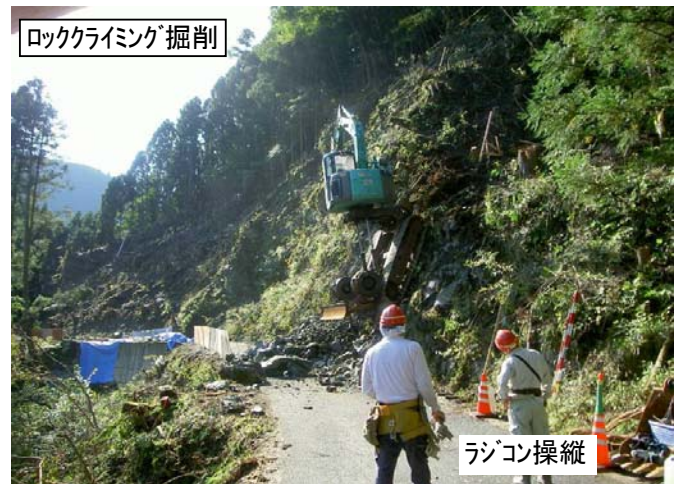
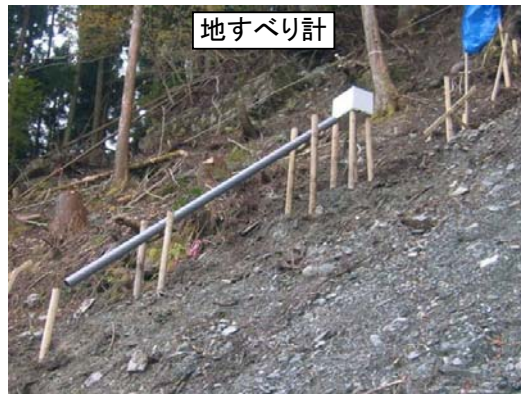
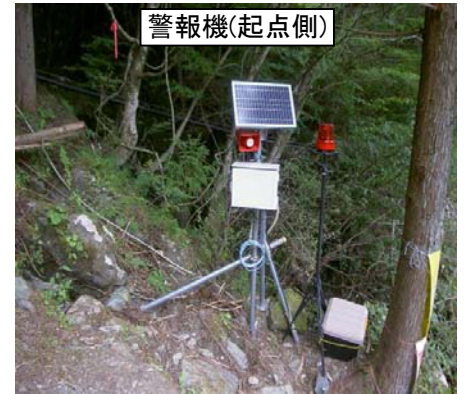
「急勾配な地山斜面」、「地山斜面には不安定な岩盤・岩塊が点在」、「路側が崩壊し道路寸断」での現場条件では、従来型バックホウでの施工は非常に危険を伴うため、「高所法面掘削機による掘削工法(ロッククライミングマシン)」を採用し、ラジコン操作(無人化施工)にて、不安定な岩塊除去・斜面整形を行った。作業中は監視人により法面・地山・重機の吊りワイヤー(アンカー)の状態を確認しながら作業を実施した。

地すべりブロックでの掘削作業を進めていく中で、地山の急激な異常を察知するために、地すべり計に警報機を設置して施工している。

警報機の設置位置は現場起点側・終点側の現場従事者等に見やすい場所へ設置し作業中止基準(5mm/1h)を超えた場合に回転灯及びサイレンが作動するよう設定している。

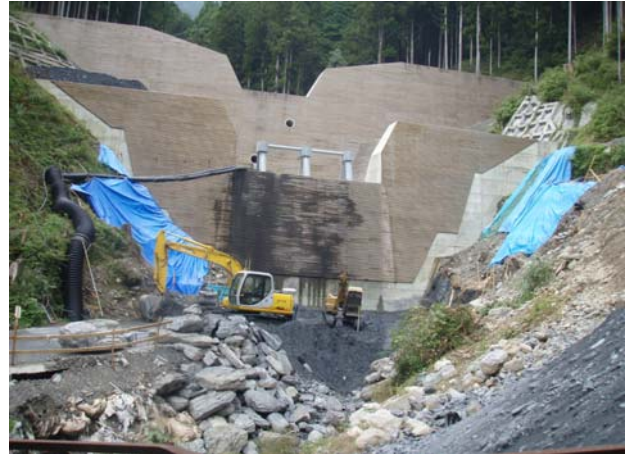
(写真—1)

本工事は、本堤工及び第1垂直壁工が完成し第1垂直壁より下流部に側壁工・第2垂直壁工・取合せ護岸工等を施工する工事である。(写真1)

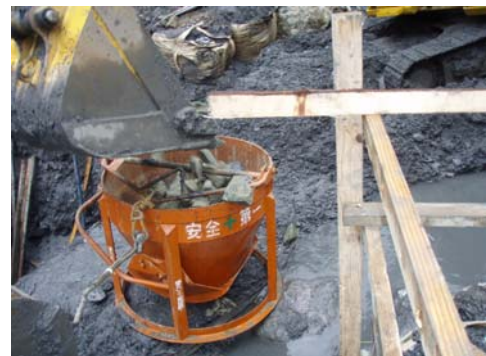
(写真—2)

- 1, 玉掛け作業を行う場合は、玉掛け資格者がチョイ吊りを確実に実施し、落下物の有無および吊り荷の状態を確認し巻上げ作業中に資材が落下しないようにしています。
- 2, 側壁工の裏面に使用する、裏込栗石の搬入搬出時の栗石落下を防止するため、口太型のバケツを使用して適量を搬入し敷均しを行っています。(写真-2～4)
- 3, ウインチベースに、吊り上げ荷重を明示して運転者及び玉掛け者が何時でも吊り上げ荷重を確認できるようにしています。
- 4, 手合図による誤認動作を防止するため、無線機による合図を行い運転者は合図者の復唱を行い運転内容の確認を行った後、吊り上げ作業等の運転を行うように徹底しています。

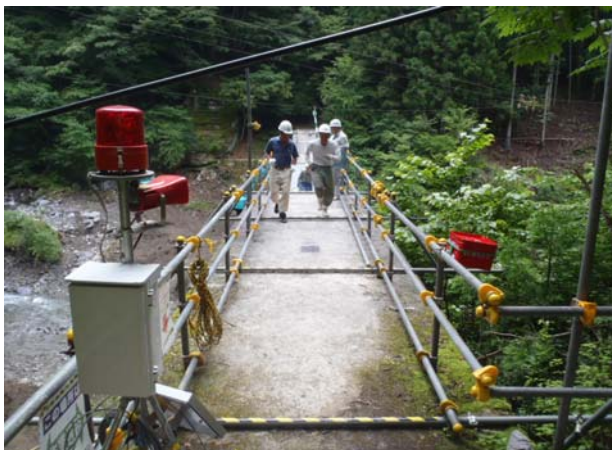
第1回避難訓練実施状況

センサー～土石流現場到達時間まで 60秒
最低避難高さ(堰堤天端)迄の避難時間 **32秒**

*) 当初設置避難経路での実施

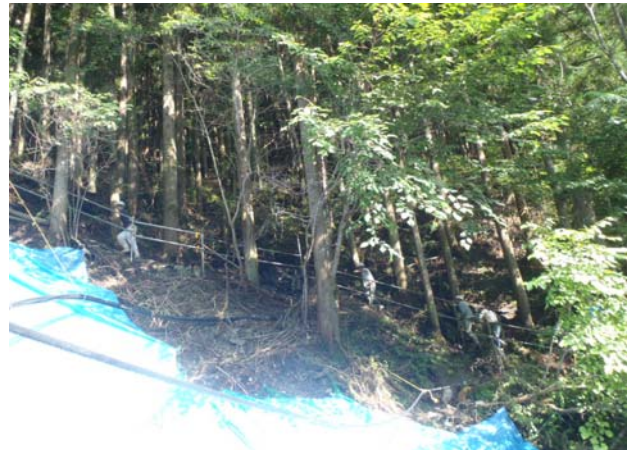
第2回避難訓練実施状況

センサー～土石流現場到達時間まで 60秒
最低避難高さ(堰堤天端)迄の避難時間 **22秒**

*) 避難経路変更時の実施

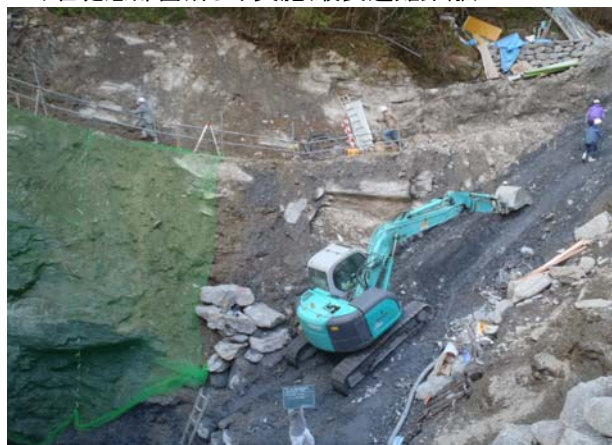
第3回避難訓練実施状況

センサー～土石流現場到達時間まで 60秒
最低避難高さ(堰堤天端)迄の避難時間 **37秒**

*) 堰堤底部箇所より実施(最長避難距離)

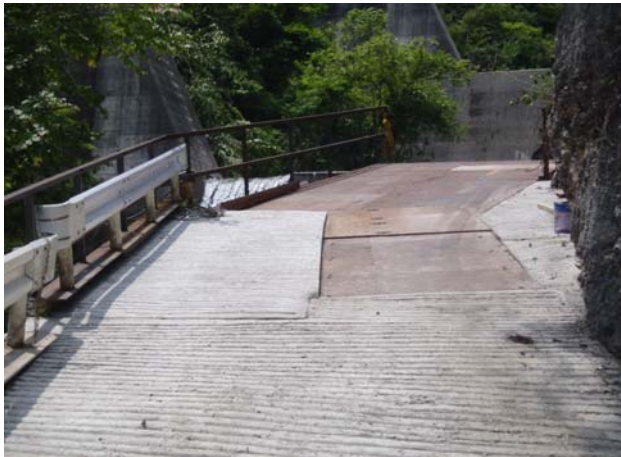
① 滑止設置前

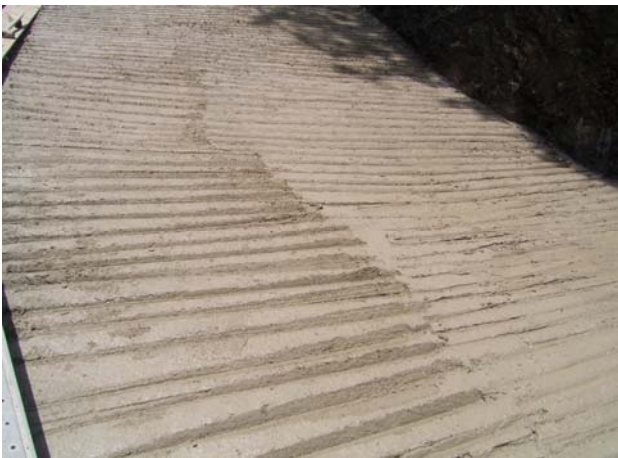
- ① 仮橋覆工板に滑止材を溶接設置し、工事車両の滑り事故防止に努めた。
- ② コンクリート舗装箇所には凹凸を設け、滑り事故防止に努めた。
- ③ 万が一滑り出した場合の措置として、ガードレールにより転落を防止対策を講じた。

② コンクリート舗装部の凹凸

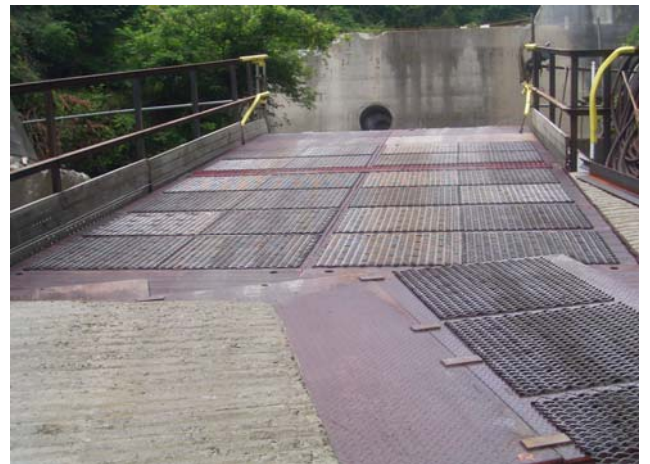
① 滑止設置完了

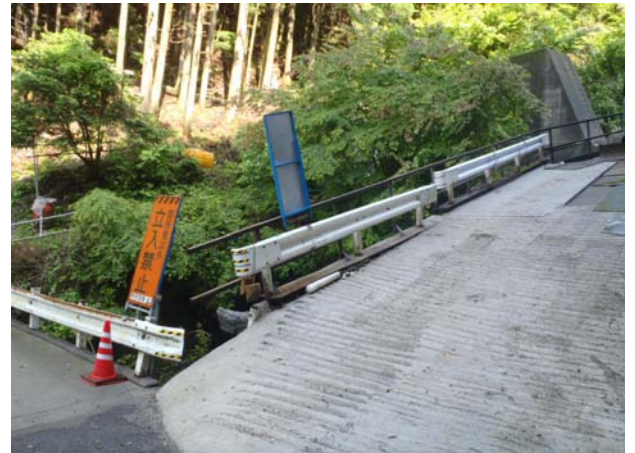
③ ガードレールによる車輛転落防止対策

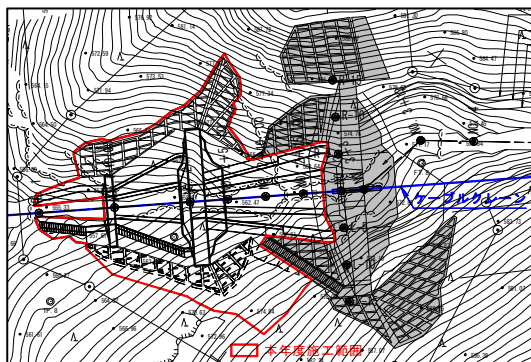
図1(ケーブルクレーン平面図)

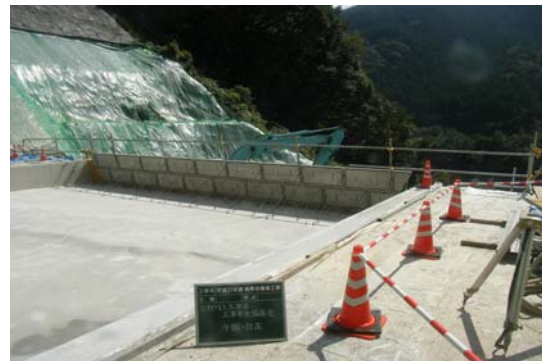
写真1

- ①コンクリート堰堤前面部(残存化粧型枠)には型枠裏面の金具部分に単管(支柱)を溶接し、手摺りを設け、堅固に設置した。(写真1、写真1(拡大)参照)
背面の木製型枠には、アングルを木製型枠の幅に加工し、ブラケットを取付け打設足場とした。(写真2、写真2(拡大)参照)
- ②各作業工程において、コンビステップ・単管等を用いて昇降階段・通路を設ける。また、里道に強固な手摺りを設置し、作業通路や避難道に使用する。(写真3)
- ③墜落・転落事故を防ぐ為、路肩から約80cm程度内側に路肩表示柵を設置した。(写真4)

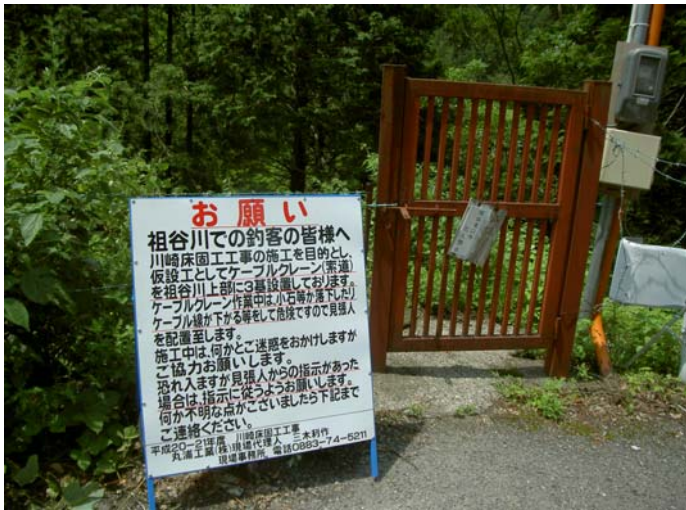
(1)-1 祖谷川を利用する地元住民やつり客に対しては、吉野川上流漁連、地元説明会などを通じて現場周辺での安全確保に関する協力依頼等コミュニケーションを積極的に行った。さらに、漁期においては、ケーブルクレーンの架線下に、注意を促す特注看板を設置しクレーンが稼働している間は回転灯を点灯して、第三者への周知徹底を行った。

(1)-1注意を促す特注看板

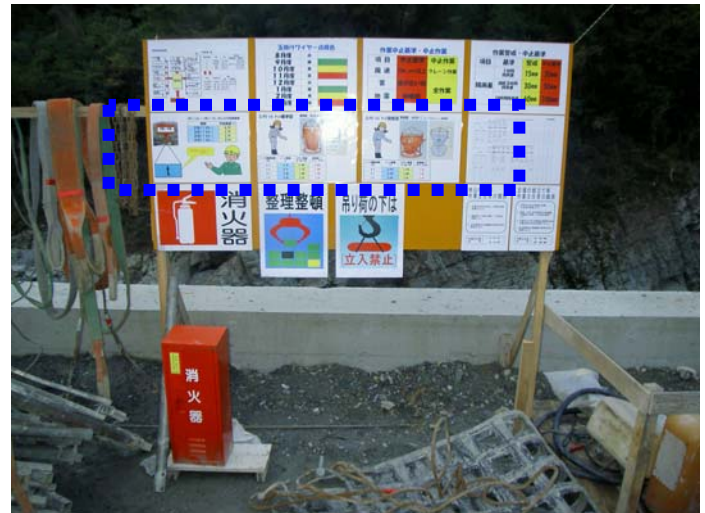
(1)-2 毎日の作業開始前に無線の動作確認と充電の確認を行う。ケーブルクレーンの点検は毎日の始業前点検の他、毎月1回専門会社に委託して行う。ケーブルクレーンの吊荷重については、2号、4号、5号それぞれ構台に、具体的な荷重表示の掲示板を設置した。

(1)-2ケーブルクレーンの吊り荷重の表示

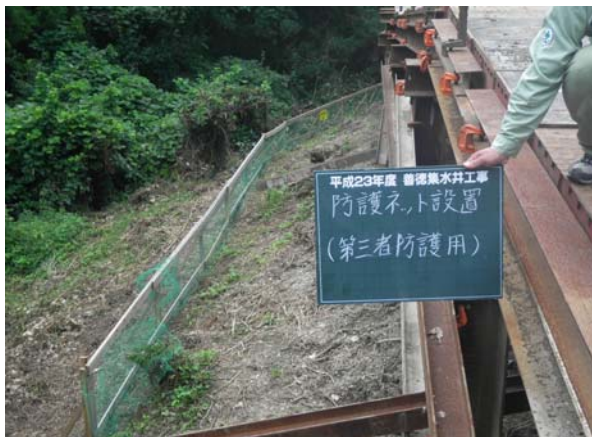
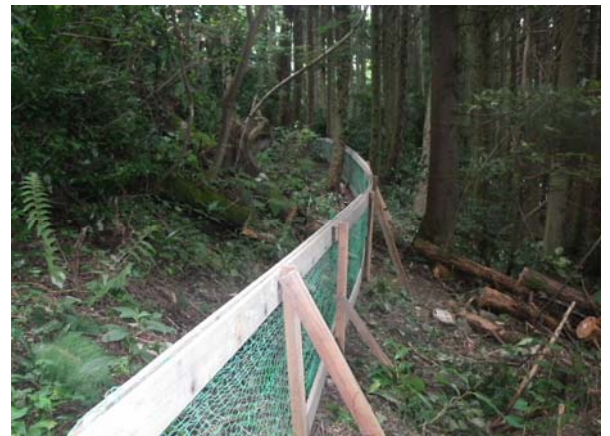
1. 第三者への落下物防護対策
仮設進入路及び作業ヤード下方向への落下物対策に防護柵の設置を行った。

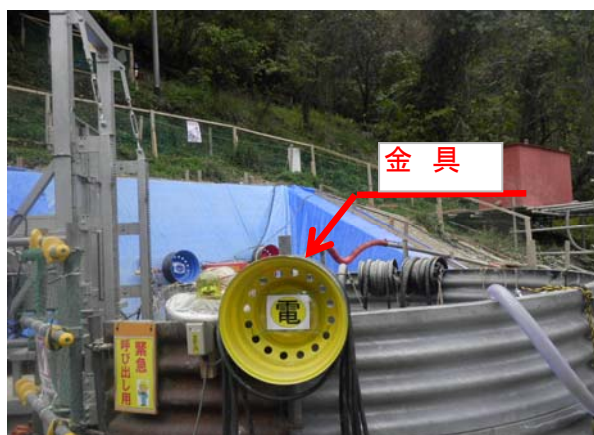
集水井周囲のキャプタイヤ類の余分な部分の整理を行う為の巻き付け設備の設置を行い、散乱しがちな集水井周囲の片付けをおこない、ライナープレートの接触箇所に防護用の金具を設置した。

キャプタイヤ整理用巻き付け金具

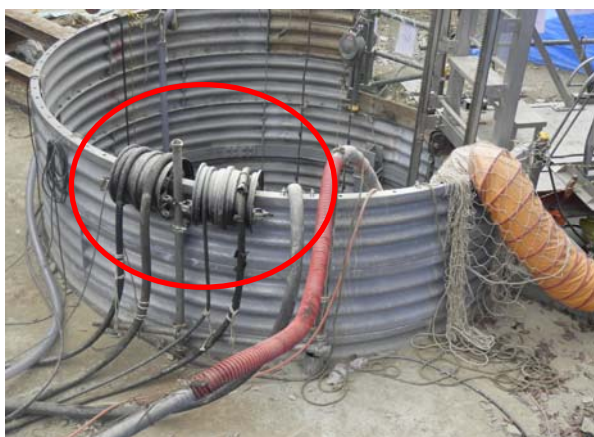
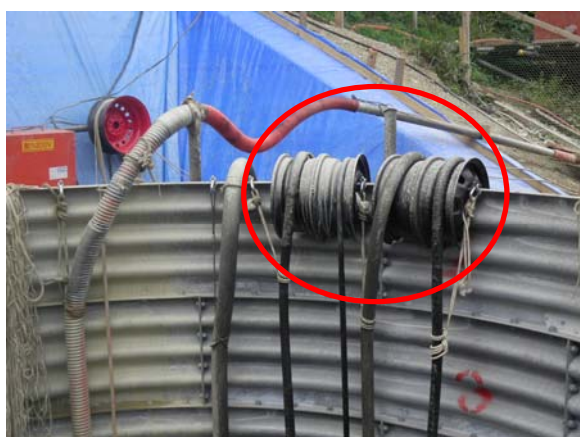
油圧ホース、キャプタイヤ等、ライナープレートの接触箇所防護用金具

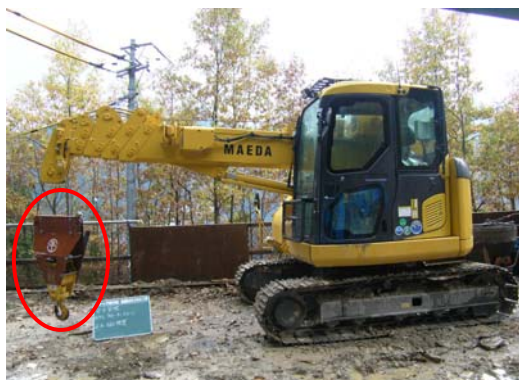
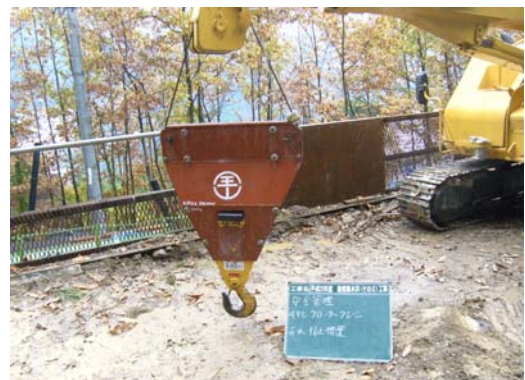
資材の搬入・搬出の際に頻繁にクレーンを使用しており、作業時に巻き上げ装置のワイヤーロープがフックの回転により、よれて巻き上げ作業が出来なくなる可能性があるため、巻き上げワイヤーロープの幅を広げ、よれ及びからまりを防止し安全作業を行っている。

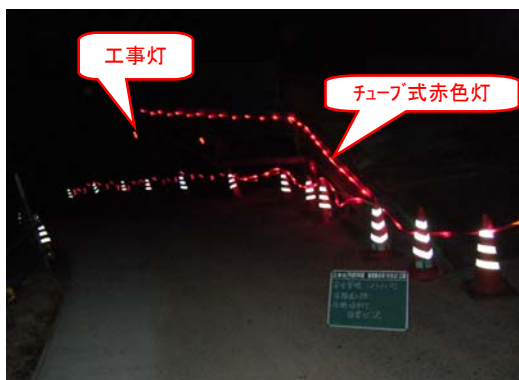
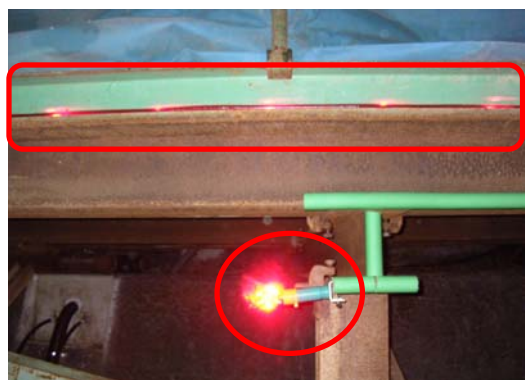
本工事は、資材及び重機の搬入方法として、市道と平行して鋼材による仮設進入路の設置を行っている。施工地は山間部で、街灯が無く施工箇所が分かりにくい為、赤色灯を設置し第三者への注意喚起を行っている。
