平成11年9月 重信川流域 土砂災害の実態

平成11年9月15日、台風16号が襲来し、重信川流域でまたもや土石流が多発した。

—重信川流域で最も甚大な災害 昭和18年災、20年災と比較する。—

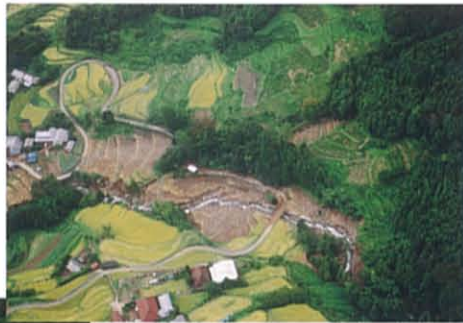
② 根無谷川

山腹崩壊状況

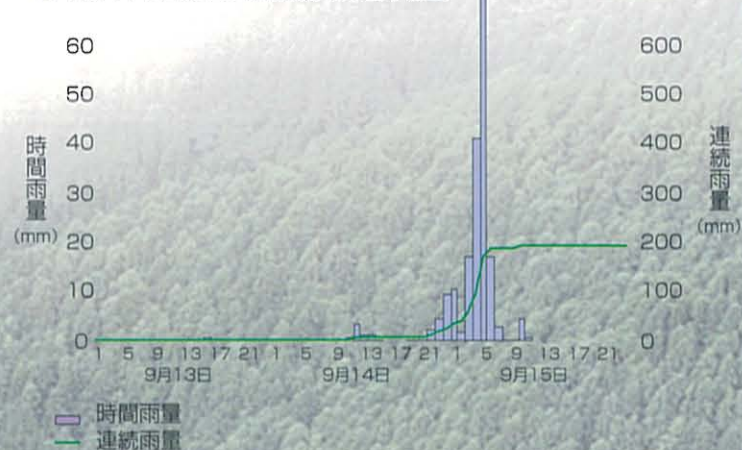
● 平成11年台風16号の降雨(山之内地区)

台風16号の特徴は、短時間に降る雨の量が非常に多かったことです。重信川流域で1時間に降った雨の量は、最も多かった場所^{※1}で、過去の最大記録の1.4倍を上回る119mmでした。

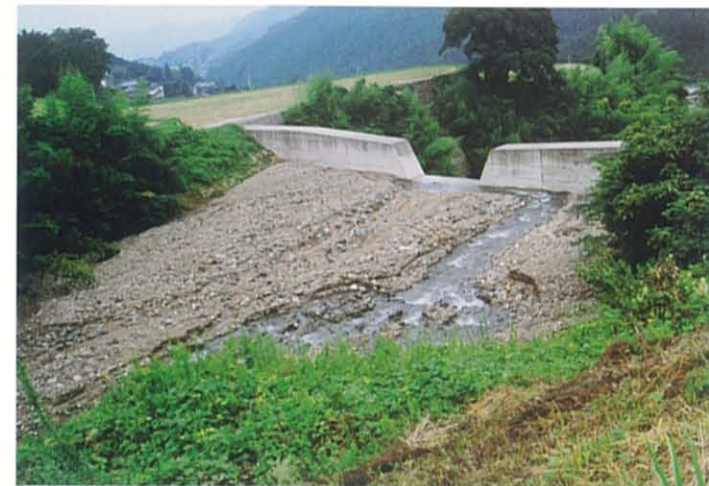
① 土石流を捕捉し満砂した白猪谷堰堤（白猪谷）

台風16号によって発生した土石流は、長年にわたって整備されてきた砂防施設によりそのほとんどが捕捉されたり、誘導されました。

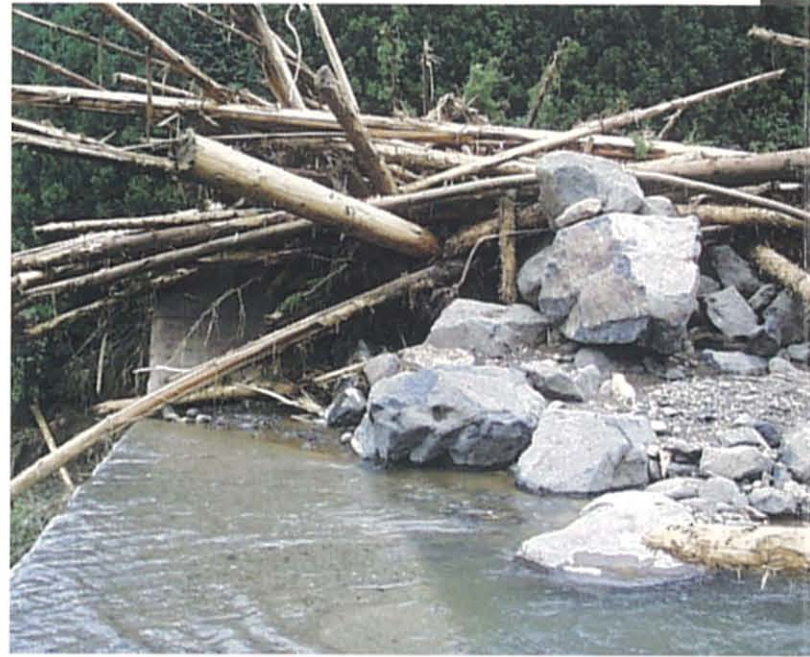
③ 成谷川堰堤が流木や巨礫を捕捉した（成谷川）

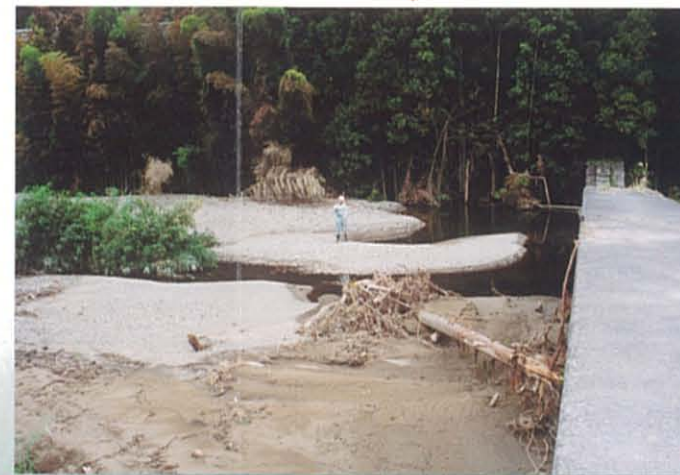
② 土石流を捕捉し満砂した日浦第2堰堤（表川）
