台風 12 号における徳島河川国道事務所管内  
直轄国道 及び 吉野川の状況

(第5報)

平成26年8月3日

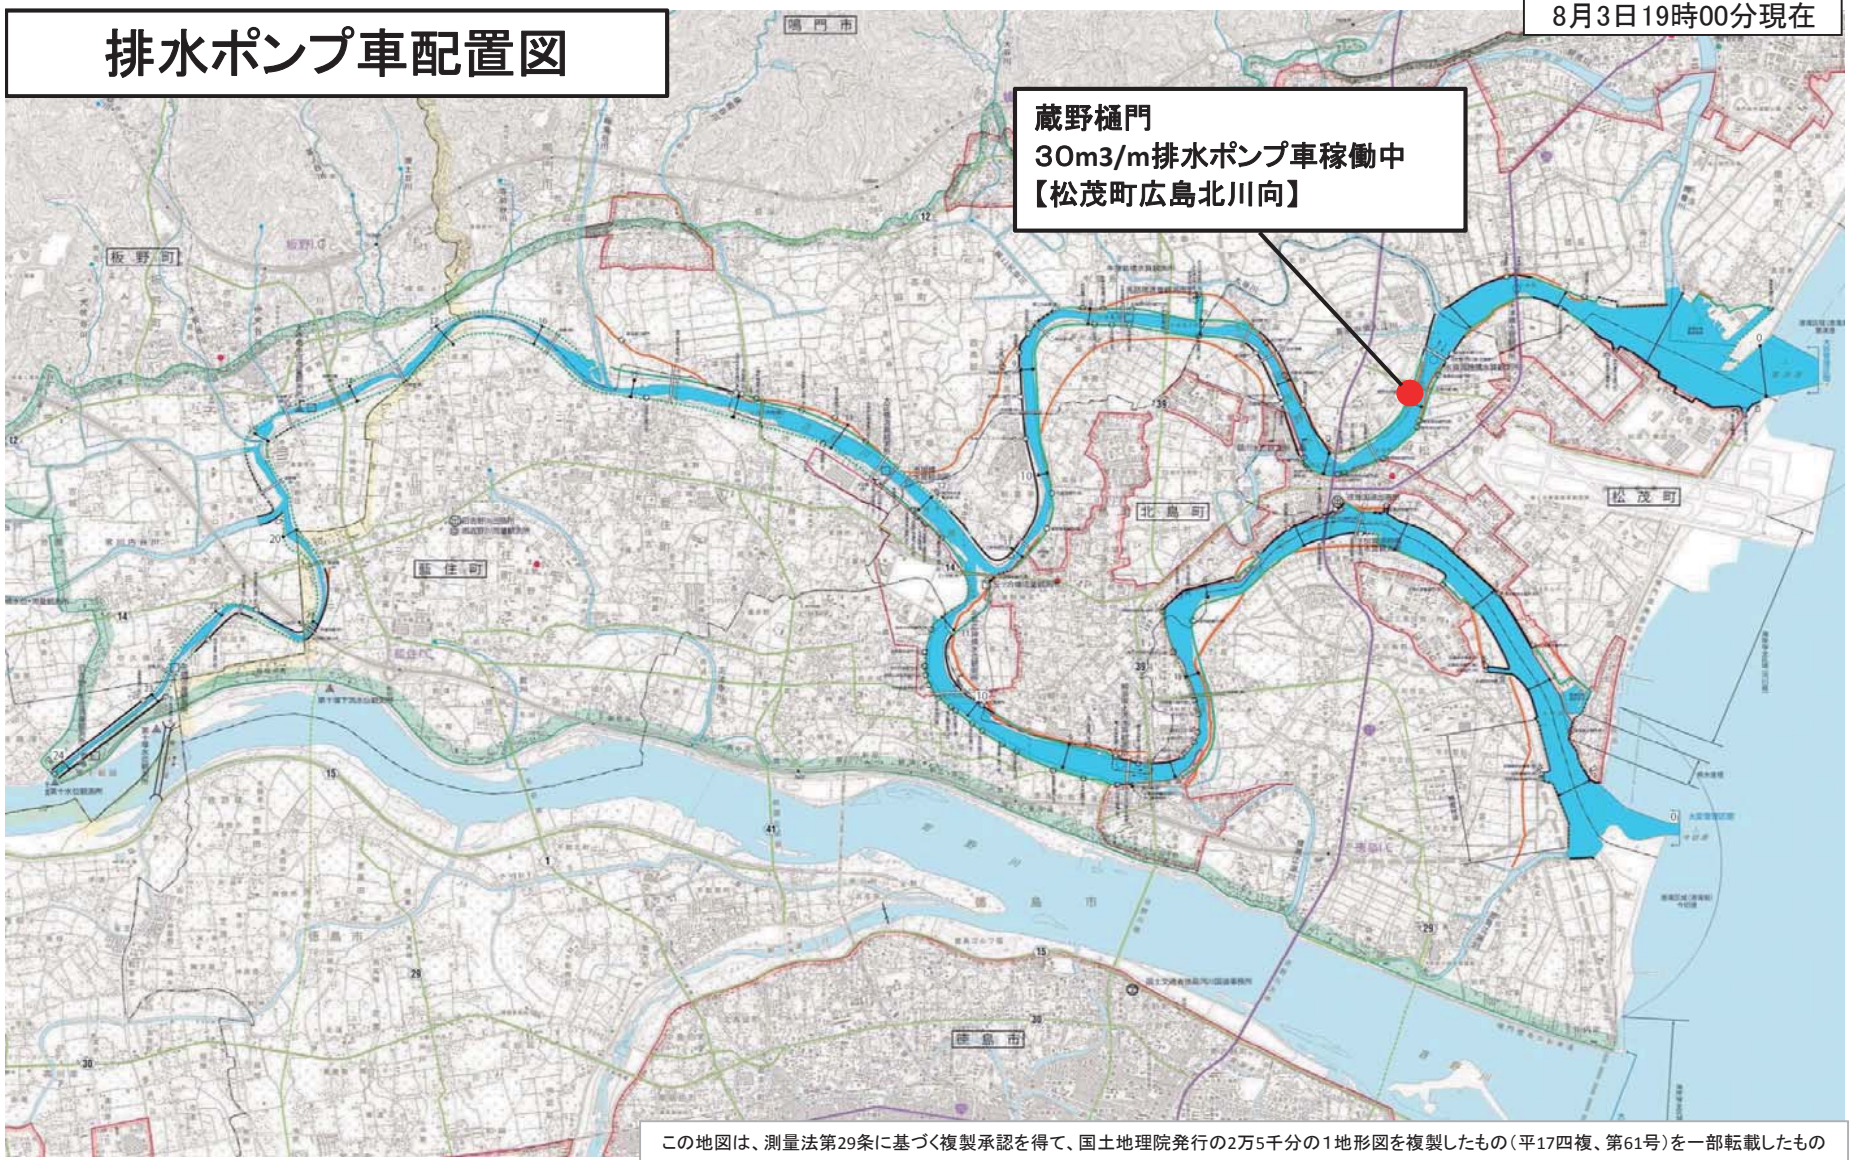
# 排水ポンプ車配置図

蔵野樋門  
30m<sup>3</sup>/m排水ポンプ車稼働中  
【松茂町広島北川向】

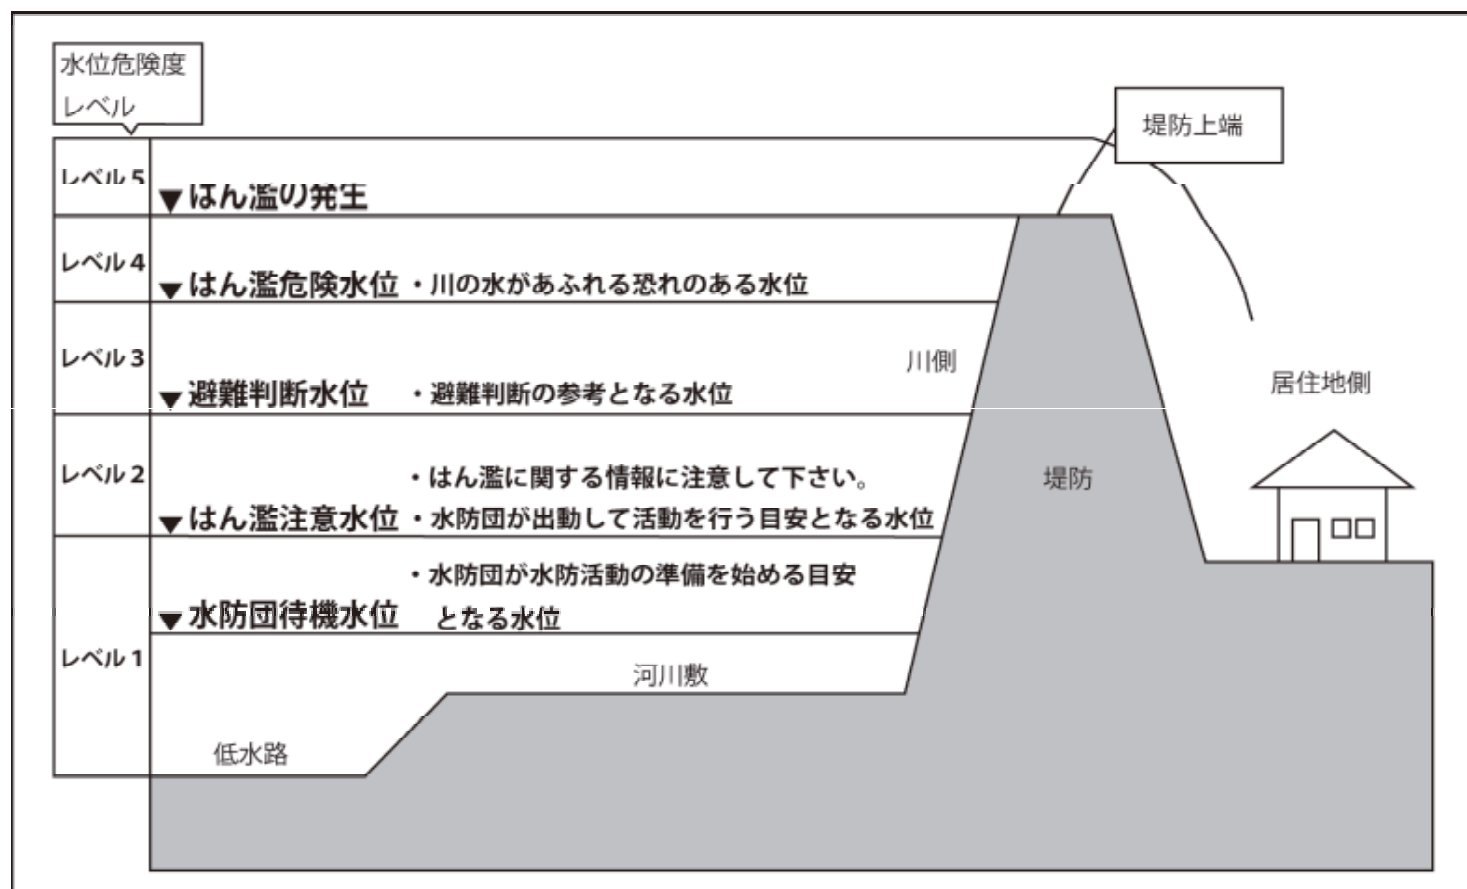
水位危険度レベル図

地点名	池田		岩津		中央橋	第十	大寺橋
	(吉野川)		(吉野川)		(吉野川)	(吉野川)	(旧吉野川)
水防団待機水位 (レベル1)	4.10		3.30		3.40	3.70	1.25
はん濫注意水位 (レベル2)	6.70		5.30		4.90	5.30	2.15
避難判断水位 (レベル3)	無堤	7.40	無堤	6.50	—	—	2.90
	有堤	8.00	有堤	6.80			
はん濫危険水位 (レベル4)	無堤	8.00	無堤	6.80	—	—	—
	有堤	9.70	有堤	7.50			
計画高水位	11.872		12.937		8.795	9.064	4.827
