平成 26 年 8 月 2 日～ 4 日台風 12 号徳島河川国道事務所管内
直轄国道及び吉野川の状況
(第 8 報)

平成 26 年 8 月 5 日

平成26年8月台風12号接近における降雨の状況(吉野川水系吉野川)

排水ポンプ車における内水排除(吉野川水系吉野川)

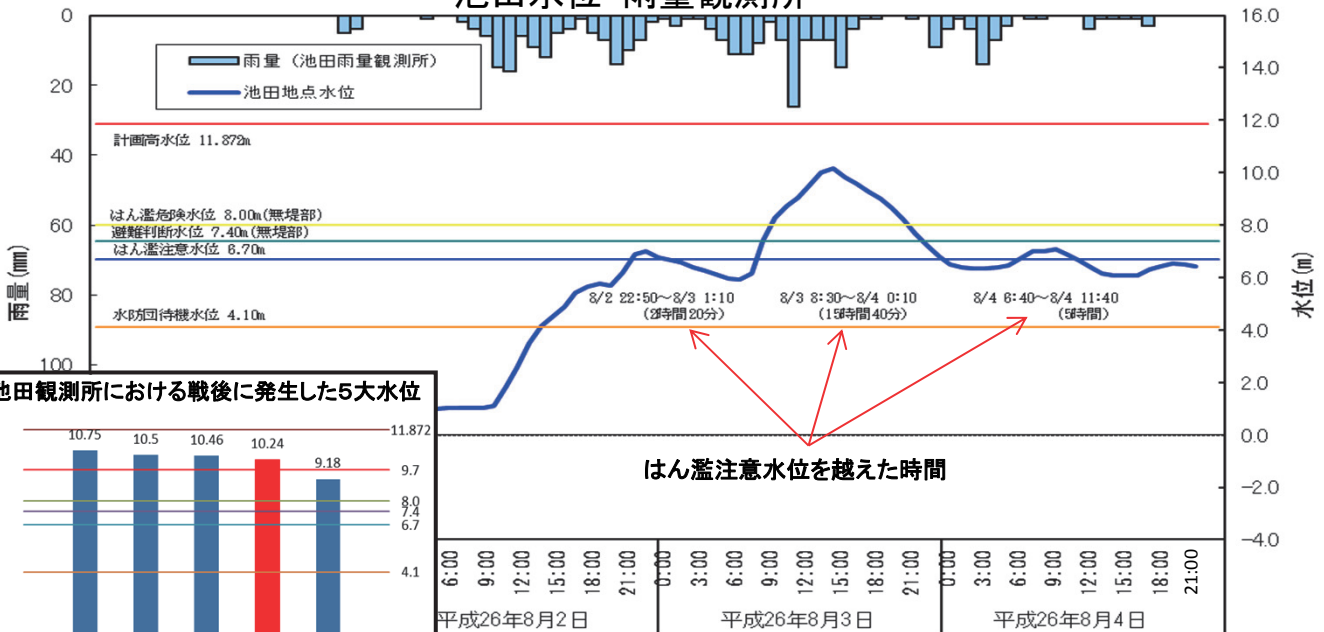
池田水位・雨量観測所

池田水位観測所では、**はん濫危険水位を2.24m越える10.24mを記録しました。**
 これは、**戦後4番目の水位**となります。また、吉野川上流域で長時間強い雨が降り続いたため、**はん濫注意水位を超える時間が23時間にも及ぶもの**となりました。

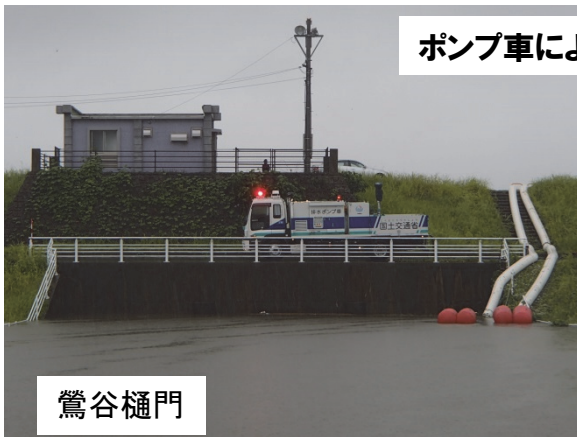
鷺谷樋門

排水ポンプ車7台が6箇所に出動し、内水被害を軽減させるため排水作業を行いました。鷺谷川(鷺谷樋門箇所)においては、約31時間稼働し、約11万3千m³(25mプール約281杯分)の排水を行うなど、全箇所では約20万7千m³(25mプール約517杯)の排水作業を行い、内水被害の軽減を図りました。

ポンプ車による排水状況
