気象の概要

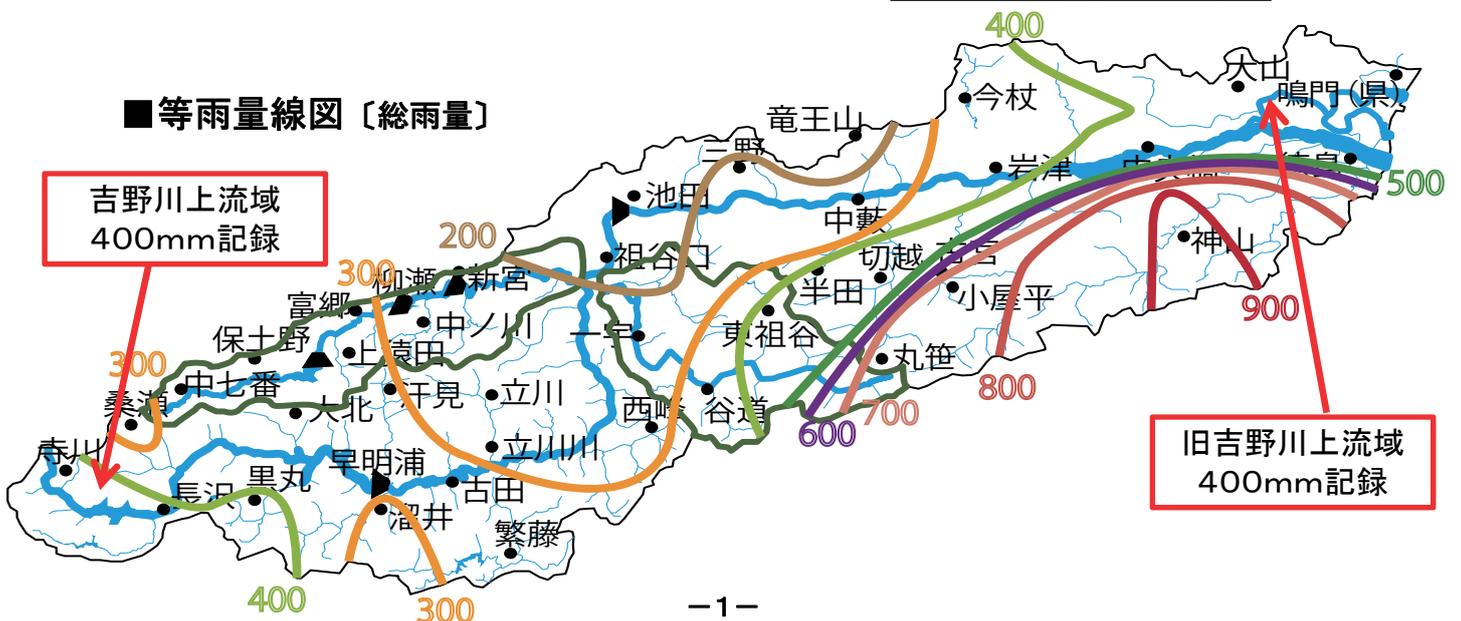
■等雨量線図〔総雨量〕

【上流域】

□寺川雨量観測所(高知県土佐郡いの町) 444mm

【下流域】

□大山雨量観測所(徳島県板野郡大山) 441mm

□徳島雨量観測所(徳島県徳島市上吉野) 413mm

(*平成26年8月9日0時～8月10日8時までの速報値)
