## 16-1-2 最近の水害の特徴

### 1) 都市化による水害ポテンシャルの増大

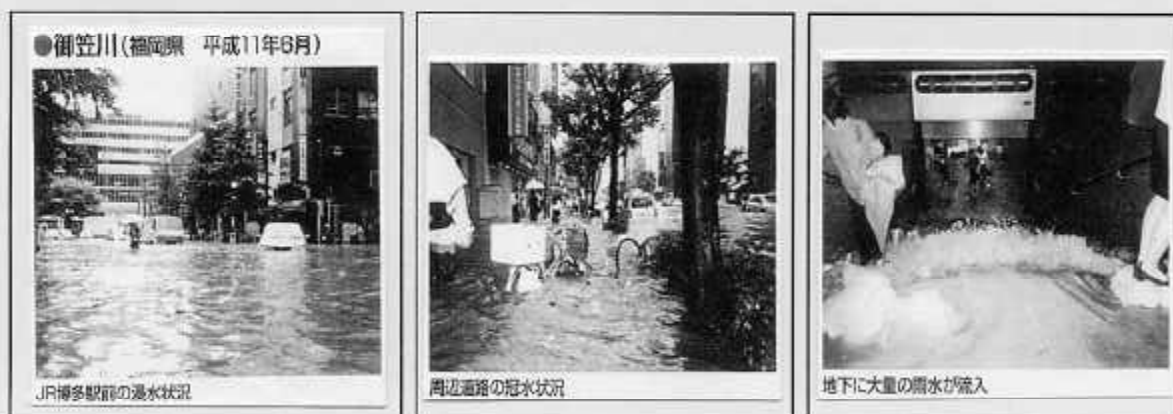
写真16-1-1 都市水害の実態

国土面積の約70%が山地を占めるわが国では、河川の氾濫区域内で都市化が進展し、人口・資産が集中しており、破堤等による水害によって、道路、鉄道などの交通機関のマヒ、電話、電気等のライフラインの遮断が発生し、社会経済活動に甚大な影響を与えることとなります。

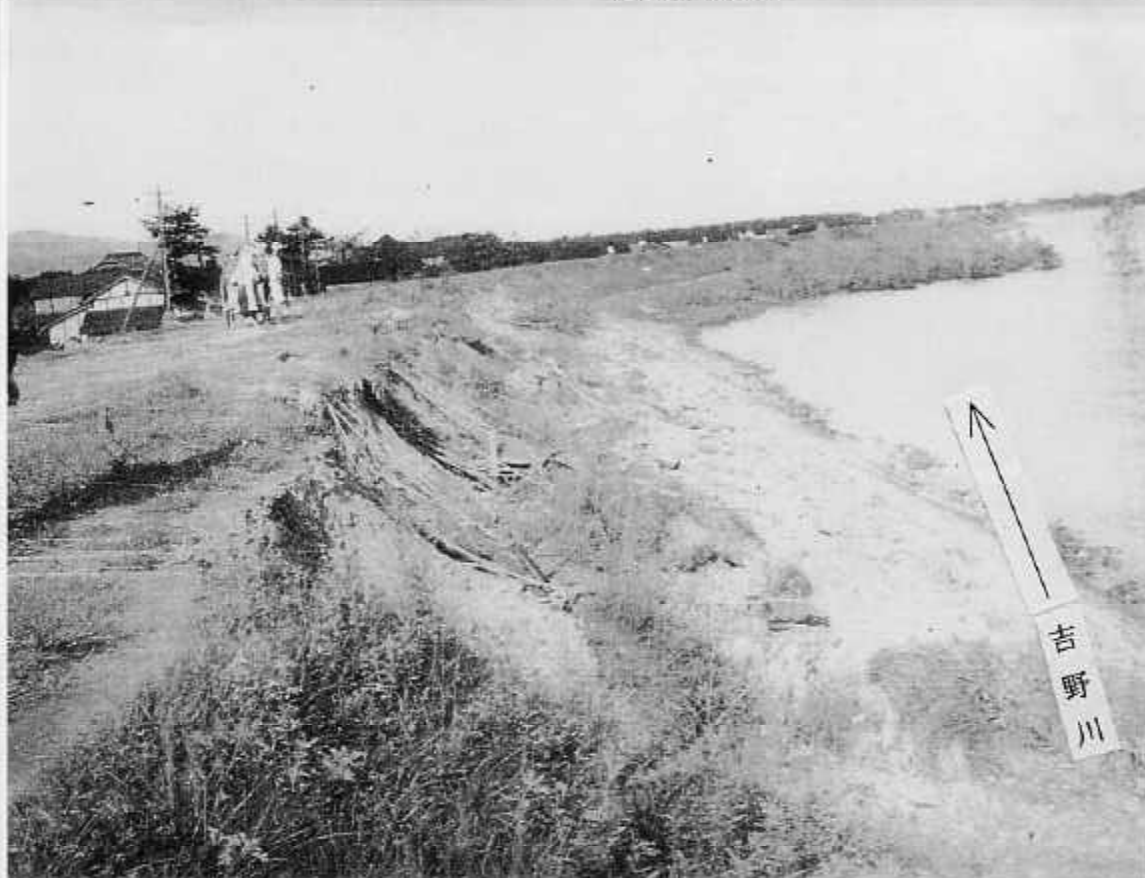
12号台風で破堤寸前の吉野川 林町(現在の両波町)北岸  
(昭和29年9月14日)

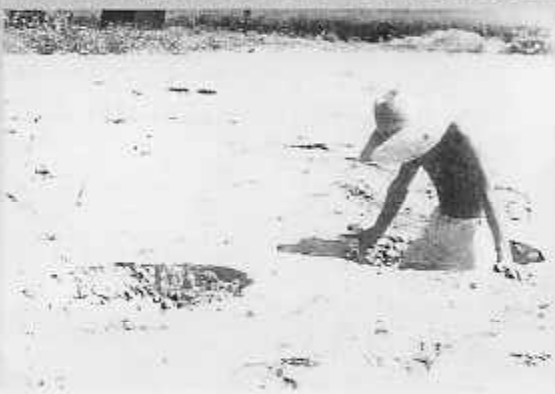
写真16-1-2 出典：四国三郎物語より

洪水が浸透してまた大穴  
(昭和二十九年九月)  
水の通しやすい地盤では、睡床ですっぽり入るほどの穴が発生した。水が地盤に浸透して地表にわき上がった跡である。地元では俗に「ガマ」と呼んでいる。

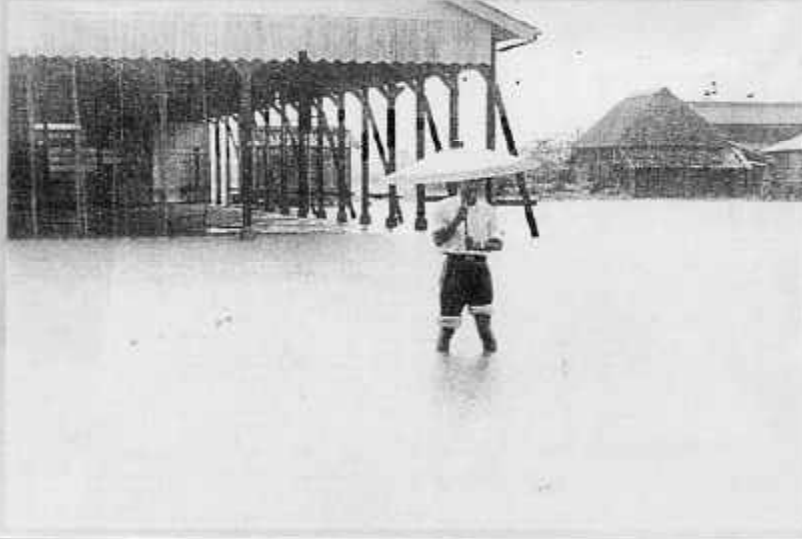
写真16-1-3 出典：四国三郎物語より

第二室戸台風(昭和36年9月)による松茂町の被害 松茂町歴史民俗資料館提供

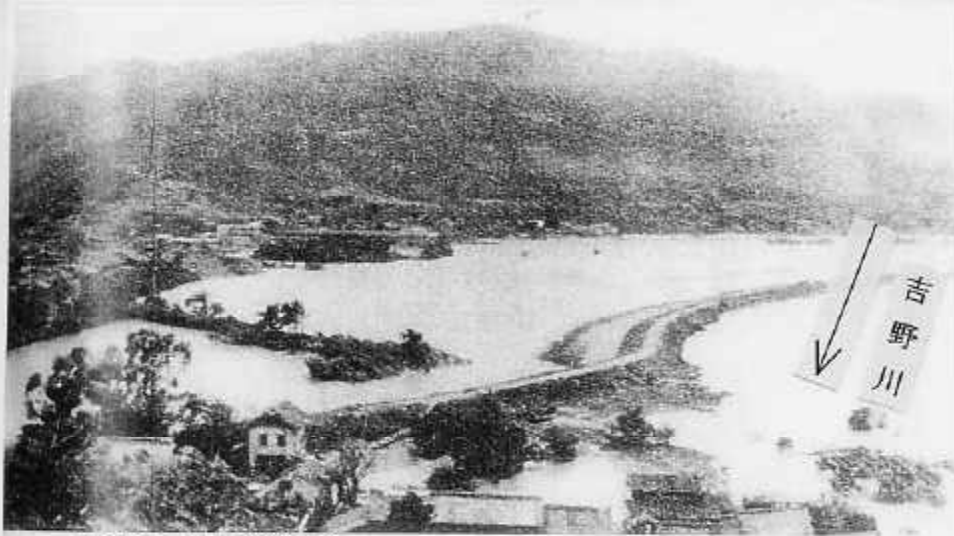
写真16-1-4 出典：四国三郎物語より

川底の内水被害(昭和36年)
