2 - 2 水害防備林

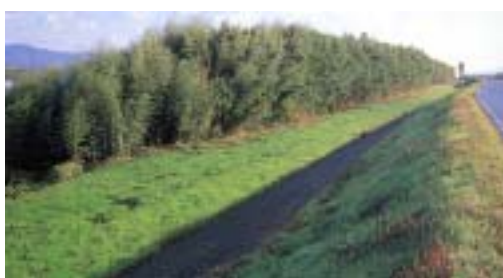
瀬詰の区有竹林

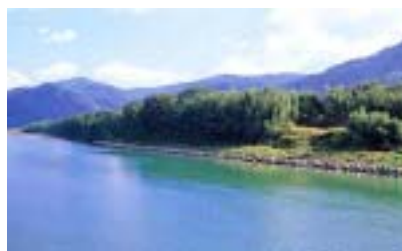
三加茂町の竹林

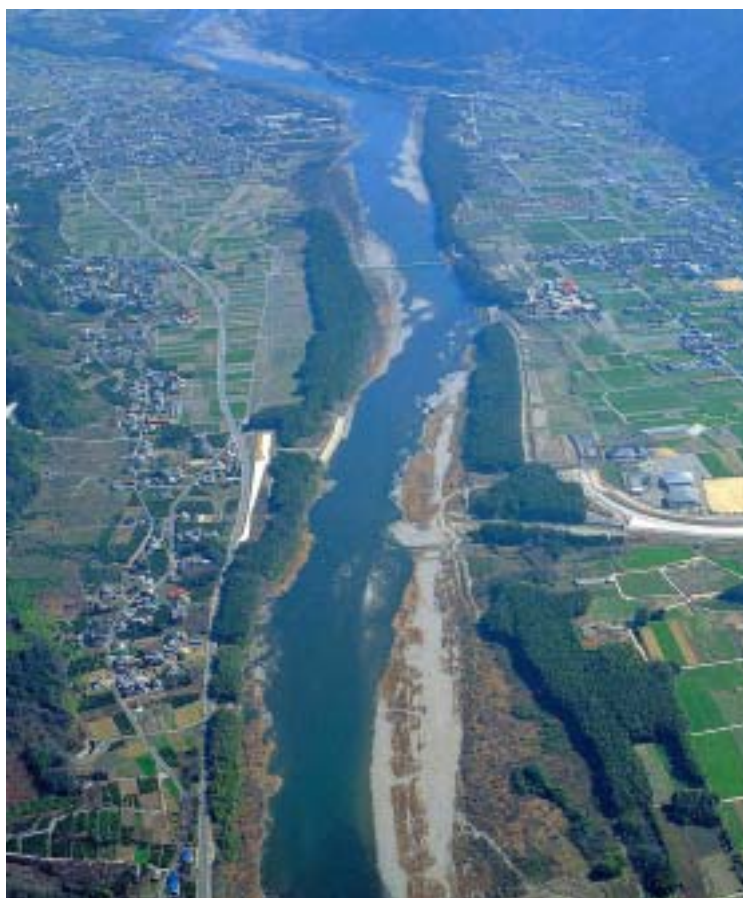
今も残る連続した竹林（三加茂町・三野町）

岩津より上流では、竹林が連続していたことの景観をしのぶことができる場所があります。ただし、今残る竹林の多くは、手入れがあまりされていないため、昔ほどの美しさはありません。川と人とのかわり方も、竹林の景色とともに変化しました。
