平成26年 8月 7日 (木)

## 平成26年8月台風12号による吉野川よしのがわの出水状況について

### ～早明浦ダムさめうら他の防災操作による水位低減効果～

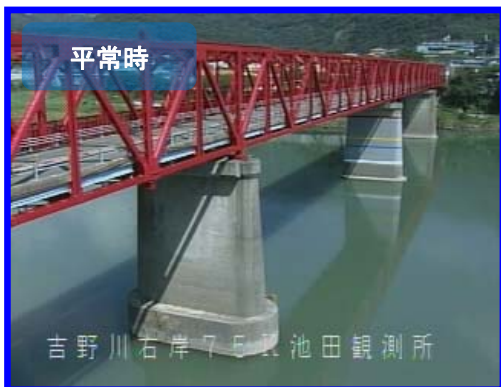
みよしおおはし  
▲ 平常時の三好大橋付近

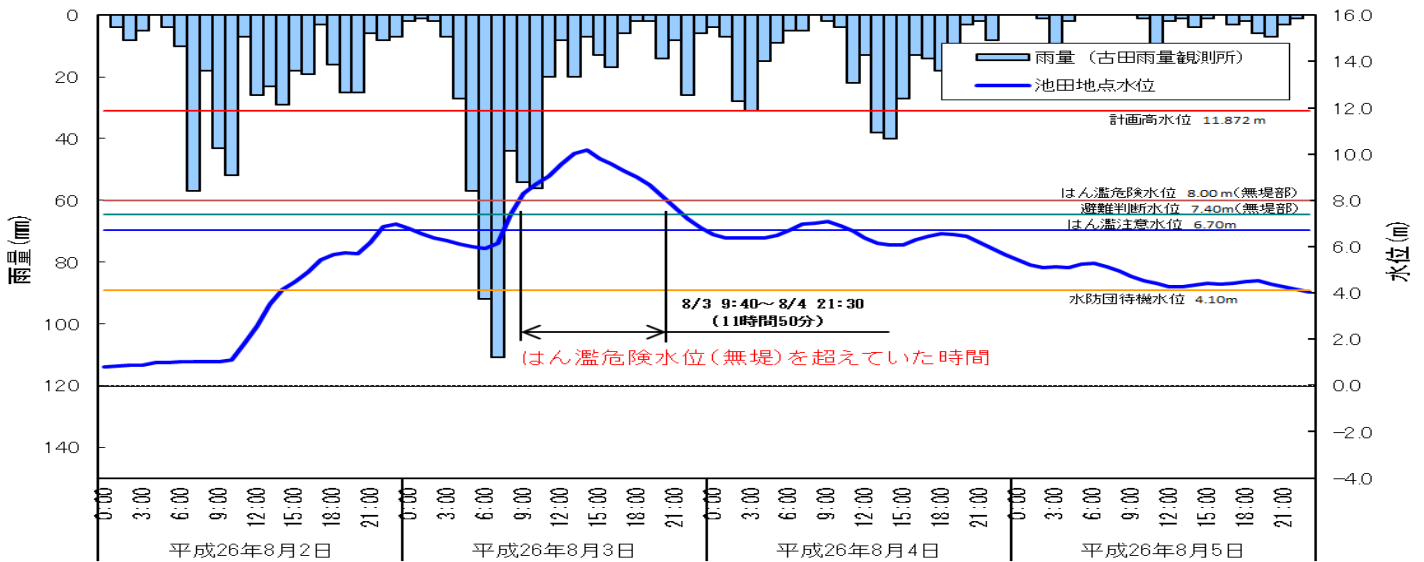
## ■雨量水位グラフ（古田雨量観測所、池田水位観測所）

本出水の総雨量は、高知県長岡郡本山町の古田雨量観測所で降り始めから8月6日0時の時点で、1,465mm（速報値）と激しい降雨を観測し、8月3日8時には時間雨量111mm（速報値）を観測しました。

吉野川流域では、激しい降雨により、三好市井川町の池田水位観測所において、2日15時00分に水防団待機水位、2日22時50分にはん濫注意水位、3日9時10分に避難判断水位、3日9時40分にはん濫危険水位を超え、3日14時40分には最高水位（10.24m）に到達しました。

また、台風12号の池田観測所のピーク水位は、昭和49年台風18号、平成16年台風23号、平成16年台風16号につき観測史上4番目となりました。

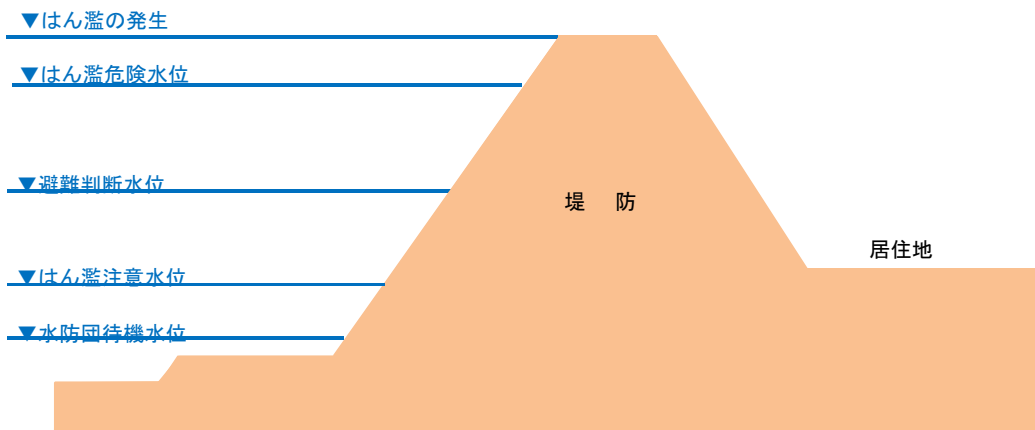
【参考：各種水位のイメージ】

はん濫危険水位	堤防から溢れて氾濫する危険性が生じ出す水位
避難判断水位	避難判断の参考となる水位
はん濫注意水位	はん濫に関する情報に注意する水位 水防団が出動して活動を行う目安となる水位
水防団待機水位	水防団が水防活動の準備を始める目安となる水位

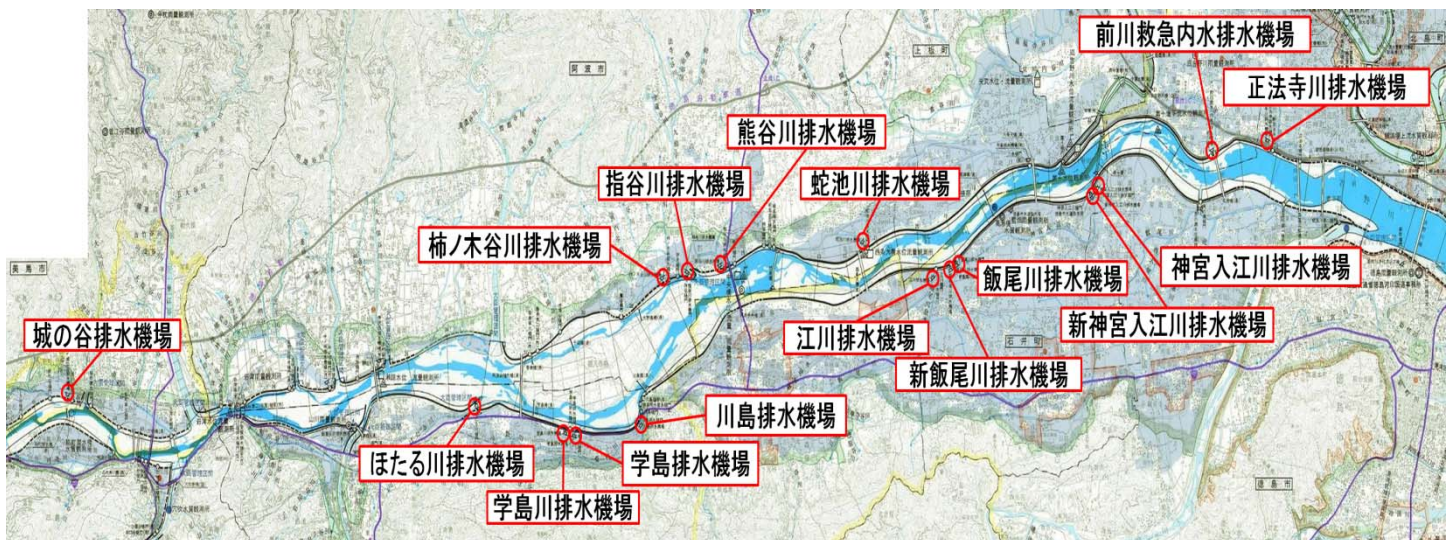
# 排水機場における内水排除

台風12号出水に伴う河川の水位上昇により、吉野川では内水氾濫による浸水被害を軽減するため、排水機場を運転しました。

柿ノ木谷川排水機場では、約60時間稼働し、約86万7千 $m^3$ （25mプール約2,170杯分）の排水を行うなど、全箇所ですべて約425万 $m^3$ （25mプール約1万600杯）を排水しました。

排水機場名	位置	ポンプ規模	稼働期間(8月3日~4日)	総稼働時間	排水量
正法寺	吉野川左岸(徳島市応神町西貞地先) 9k/2付近	3m <sup>3</sup> /s×2台 2m <sup>3</sup> /s×1台	8月3日 6:01 ~ 8月4日 17:39	34時間22分	約330,000m <sup>3</sup> 25mプール約825杯
前川救急	吉野川左岸(板野郡藍住町地先) 10k/6付近	1m <sup>3</sup> /s×4台	8月3日 18:00 ~ 8月4日 0:24	6時間24分	約800m <sup>3</sup> 25mプール約2杯
神宮入江川	吉野川右岸(名西郡石井町藍畑地先) 15k/0付近	3m <sup>3</sup> /s×2台	8月3日 10:00 ~ 8月5日 7:08	5時間49分	約63,000m <sup>3</sup> 25mプール約157杯
新神宮入江川	吉野川右岸(名西郡石井町藍畑地先) 15k/0付近	5m <sup>3</sup> /s×1台	8月3日 5:50 ~ 8月4日 14:20	0時間25分	約8,000m <sup>3</sup> 25mプール約19杯
飯尾川	吉野川右岸(名西郡石井町円覚寺地先) 19k/0+70付近	5m <sup>3</sup> /s×4台	8月2日 22:34 ~ 8月5日 1:58	29時間03分	約523,000m <sup>3</sup> 25mプール約1307杯
新飯尾川	吉野川右岸(名西郡石井町地先) 19k/0+85付近	10m <sup>3</sup> /s×2台	8月2日 21:21 ~ 8月4日 17:00	6時間45分	約243,000m <sup>3</sup> 25mプール約608杯
江川	吉野川右岸(名西郡石井町江川地先) 19k/6+60付近	5m <sup>3</sup> /s×2台	8月4日 11:51 ~ 8月5日 13:15	10時間42分	約193,000m <sup>3</sup> 25mプール約482杯
蛇池川	吉野川左岸(阿波市吉野町北須賀地先) 21k/4-10付近	5m <sup>3</sup> /s×2台	8月3日 3:50 ~ 8月5日 2:51	10時間06分	約182,000m <sup>3</sup> 25mプール約455杯

熊谷川	吉野川左岸(阿波市吉野町地先) 25k/6+14.7付近	5m <sup>3</sup> /s×2台	8月3日 2:48 ~ 8月5日 3:41	24時間50分	約447,000m <sup>3</sup> 25mプール約1,118杯
指谷川	吉野川左岸(阿波市市場町地先) 26k/4-134付近	4m <sup>3</sup> /s×2台	8月3日 1:54 ~ 8月5日 2:59	22時間05分	約318,000m <sup>3</sup> 25mプール約795杯
柿ノ木谷川	吉野川左岸(阿波市市場町地先) 27/0-50付近	4m <sup>3</sup> /s×2台	8月3日 1:57 ~ 8月5日 4:00	60時間14分	約867,000m <sup>3</sup> 25mプール約2168杯
川島	吉野川右岸(吉野川市川島町地先) 29/0-120付近	9m <sup>3</sup> /s×2台	8月2日 20:43 ~ 8月5日 10:10	13時間20分	約432,000m <sup>3</sup> 25mプール約1,080杯
学島	吉野川右岸(吉野川市川島町学島地先) 30k/4付近	3m <sup>3</sup> /s×2台	8月3日 13:07 ~ 8月4日 8:11	1時間18分	約248,000m <sup>3</sup> 25mプール約619杯
学島川	吉野川右岸(吉野川市川島町学島地先) 30k/4+50付近	7m <sup>3</sup> /s×2台	8月3日 15:04 ~ 8月3日 16:28	22時間55分	約33,000m <sup>3</sup> 25mプール約82杯
ほたる川	吉野川右岸(吉野川市山川町中須賀地先) 33k/0+80付近	5m <sup>3</sup> /s×2台	8月3日 12:39 ~ 8月4日 4:38	10時間53分	約196,000m <sup>3</sup> 25mプール約490杯
城の谷	吉野川左岸(徳島県美馬郡脇町町南地先) 45k/0+100付近	2m <sup>3</sup> /s×2台	8月2日 20:26 ~ 8月5日 2:42	23時間06分	約166,000m <sup>3</sup> 25mプール約416杯

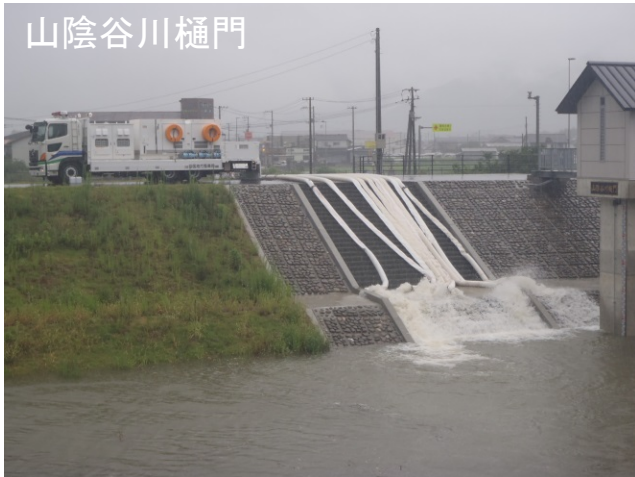
撮影日 平成26年8月3日 午後2時10分

台風12号出水に伴う河川の水位上昇により、吉野川では内水氾濫による浸水被害を軽減するため、排水ポンプ車7台を6箇所に出動し、内水被害を軽減させるため排水作業を行いました。鶯谷川においては、約31時間稼働し、約11万3千 $m^3$ （25mプール約281杯分）の排水を行うなど、全箇所ですべて約20万7千 $m^3$ （25mプール約517杯）を排水しました。  
※25mプールは「長さ25m、巾16m、深さ1m」とし換算した数値。

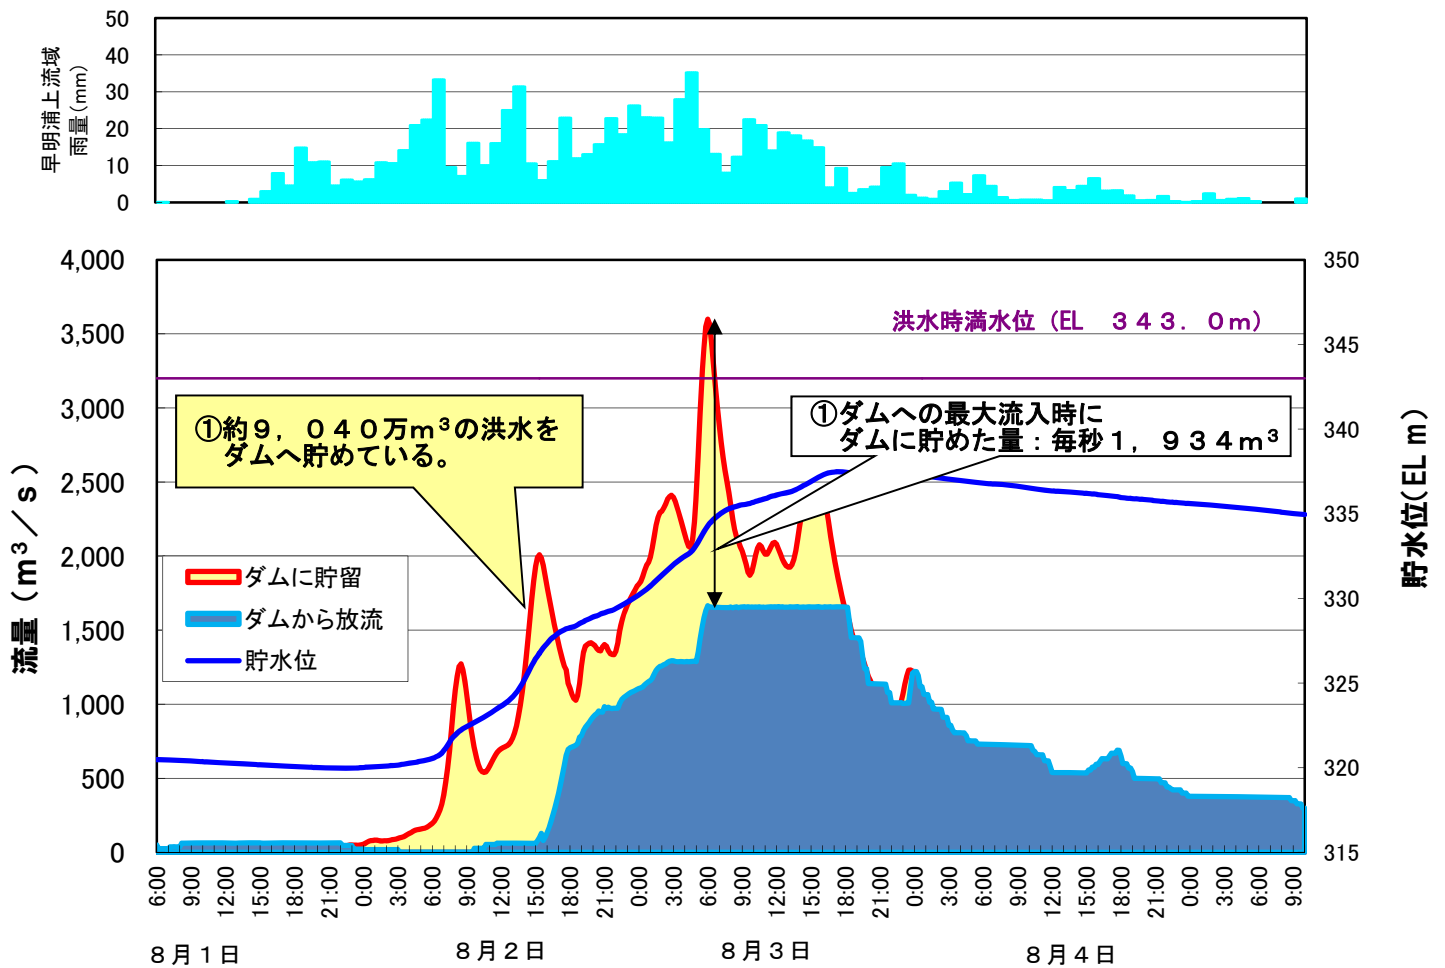
## 早明浦ダム

この降雨により早明浦ダムでは防災操作を実施し、最大流入量 毎秒3,599 $m^3$  に対して、毎秒1,934 $m^3$  を貯留し、下流への放流量を低減させました。

台風12号豪雨により、8月1日6時から8月6日0時までの早明浦ダム上流の流域平均総雨量は887mmを記録しました。

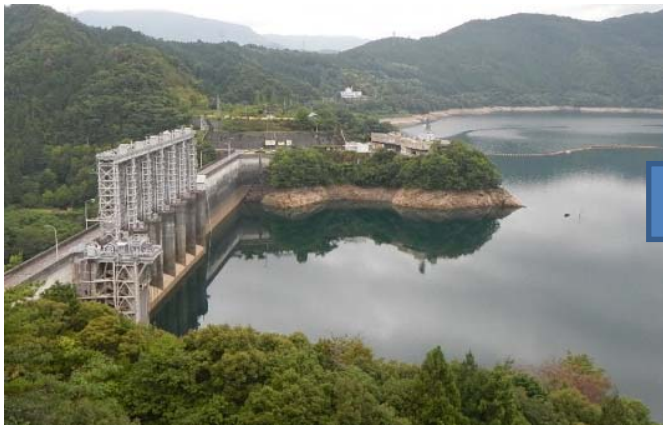
## 早明浦ダム左岸側からの写真

(T. P. 320. 39m)

撮影日 平成26年8月1日 午前9時00分

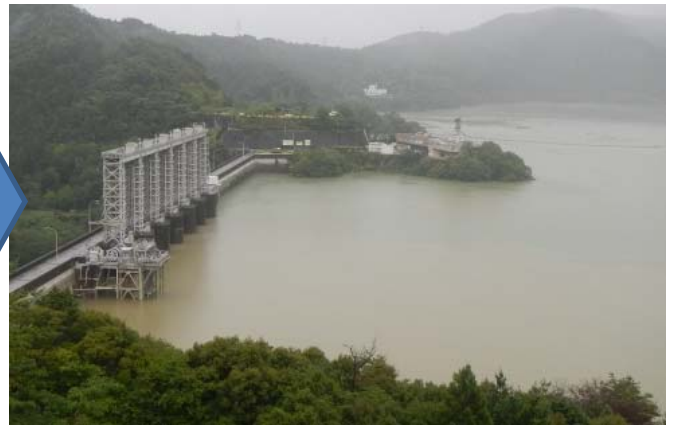
(T. P. 336. 63m)

撮影日 平成26年8月4日 午前9時00分

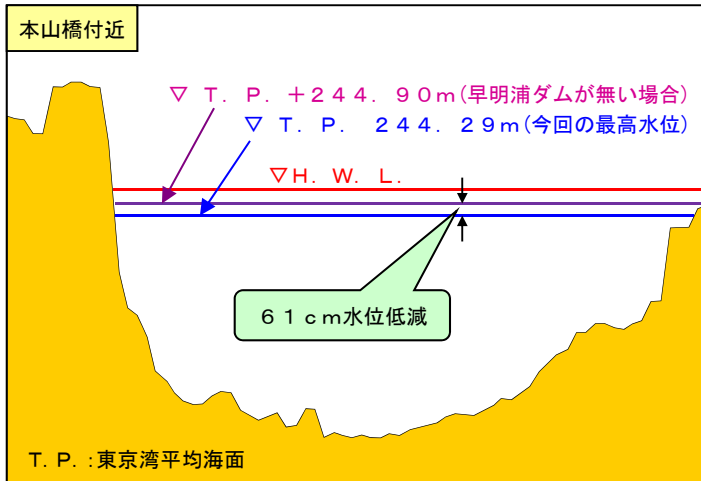
※速報値のデータを用いて、シミュレーションにより算出したものです。  
※縮尺は縦と横で異なります。

早明浦ダムで貯留した結果、早明浦ダム下流本山橋地点の水位を **6.1 cm低下**させる効果があったものと推測し、被害軽減に寄与しました。

また、吉野川上流ダム群で貯留した結果、池田ダム下流の角の浦大橋付近では **5.7 cm低下**させる効果があったものと推測し、被害軽減に寄与しました。
