# 吉野川河道内樹木管理手法検討委員会

## 第2回 委員会資料 (第1回 検討委員会の概要)

国土交通省 四国地方整備局 徳島河川国道事務所

# 第1回 検討委員会の概要

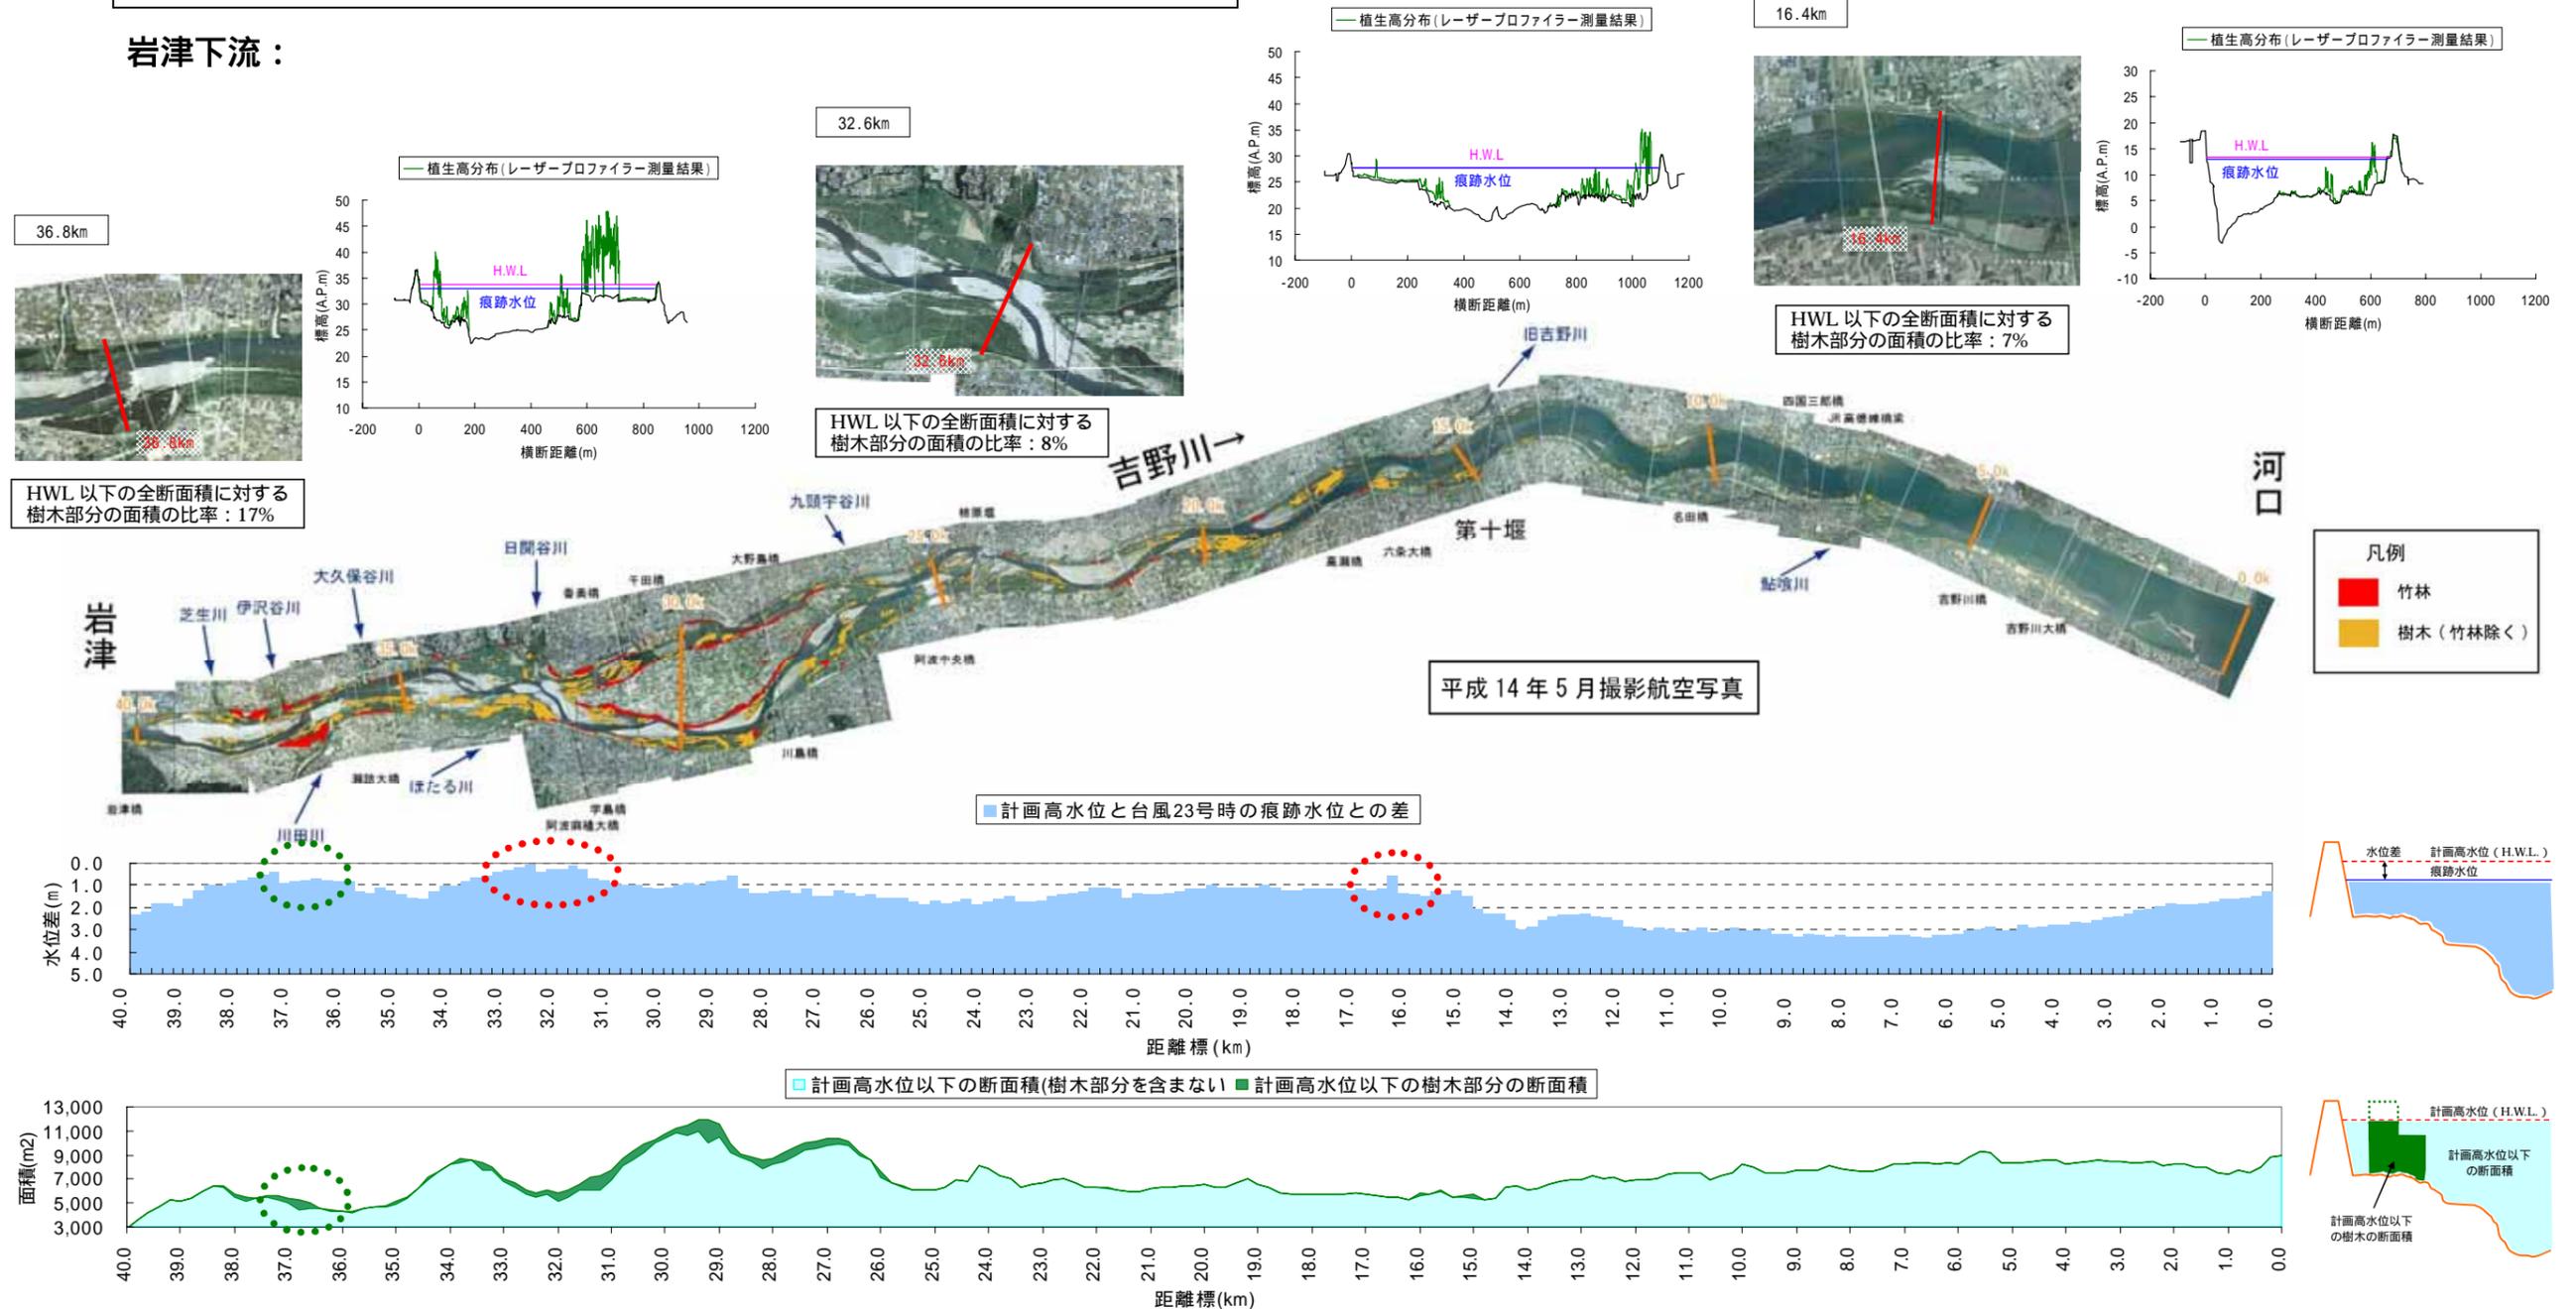
岩津下流:

岩津下流部での、計画高水位と痕跡水位の差が小さい箇所として、16.4k、32.6k の 2 箇所の樹木分布状況を示した。

また、計画高水位以下の断面積に対する樹木面積の比率が大きい箇所として、36.8k の樹木分布状況を示した。

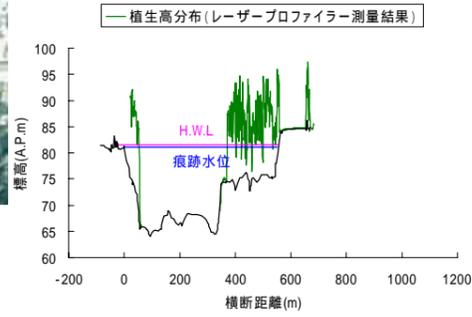
71.6km

HWL 以下の全断面積に対する樹木部分の面積の比率：23%

また、計画高水位以下の断面積に対する樹木面積の比率が大きい箇所として、57.8k、71.6k の2箇所の樹木分布状況を示した。

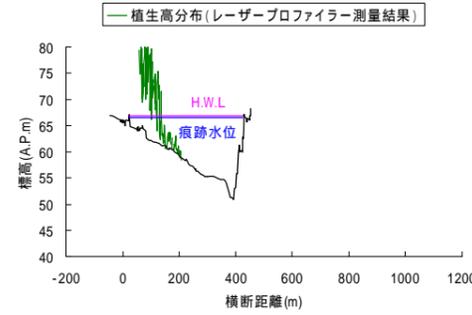
62.0km

HWL 以下の全断面積に対する樹木部分の面積の比率：12%

岩津上流部での、計画高水位と痕跡水位の差が小さい箇所として、44.6k、62.0k、70.2k の3箇所の樹木分布状況を示した。

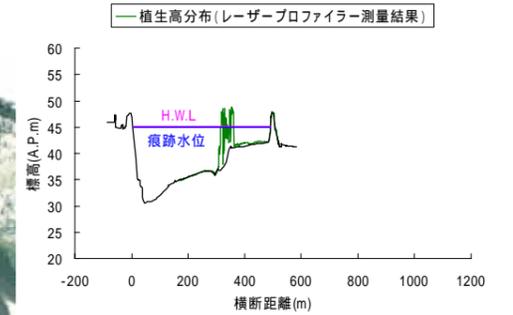
44.6km

HWL 以下の全断面積に対する樹木部分の面積の比率：9%

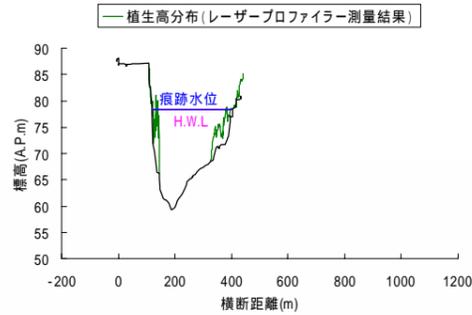
70.2km

HWL 以下の全断面積に対する樹木部分の面積の比率：12%

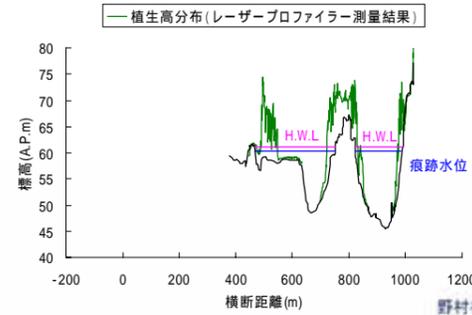
57.8km

HWL 以下の全断面積に対する樹木部分の面積の比率：20%

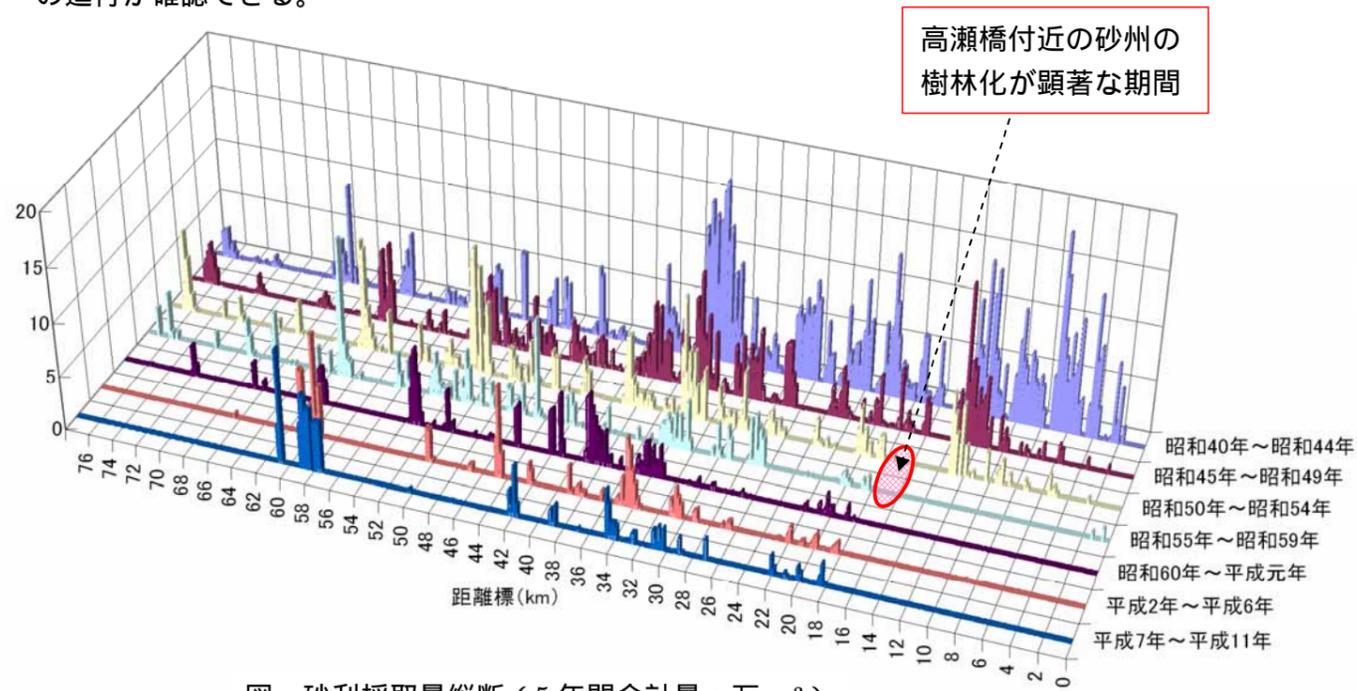
図 砂利採取量縦断 (5 年間合計量 : 万 m<sup>3</sup>)

砂利採取許可量の記録がある昭和 40 年以降を対象に、砂利採取が行われていた期間とその範囲の変遷から、人為的な河床攪乱の時期と範囲が確認できる。高瀬橋周辺(16~18km)の砂州に着目すると、昭和 49 年以降、砂利採取はほとんど行われていない。また、昭和 49 年と昭和 62 年の航空写真の比較では、昭和 49 年以降の砂州の樹林化の進行が確認できる。

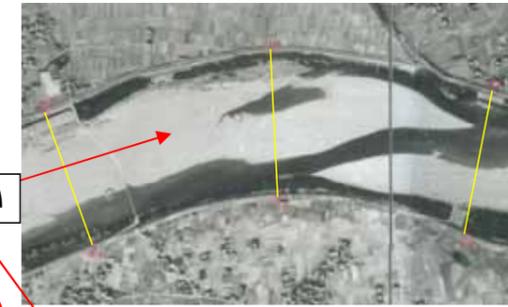
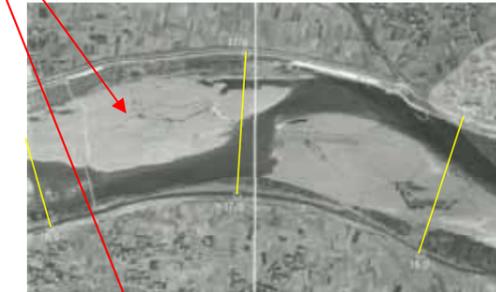
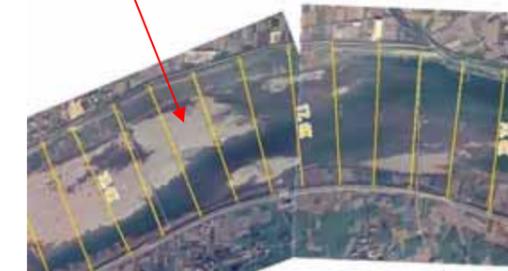
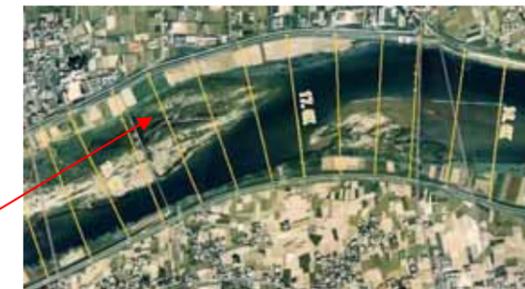
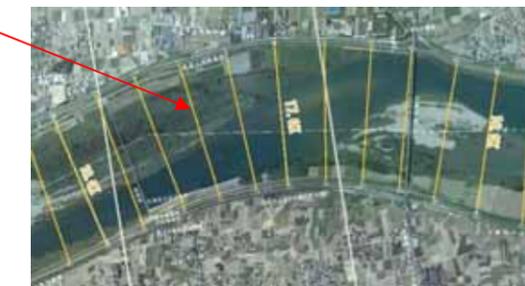
図 高瀬橋周辺の砂州 (16~18km) の経年変化

樹木はほとんど見られない

昭和 37 の航空写真では砂利採取の痕跡が確認でき、昭和 40 年以前も砂利採取が盛んであった状況が確認できる。

樹林化が確認できる

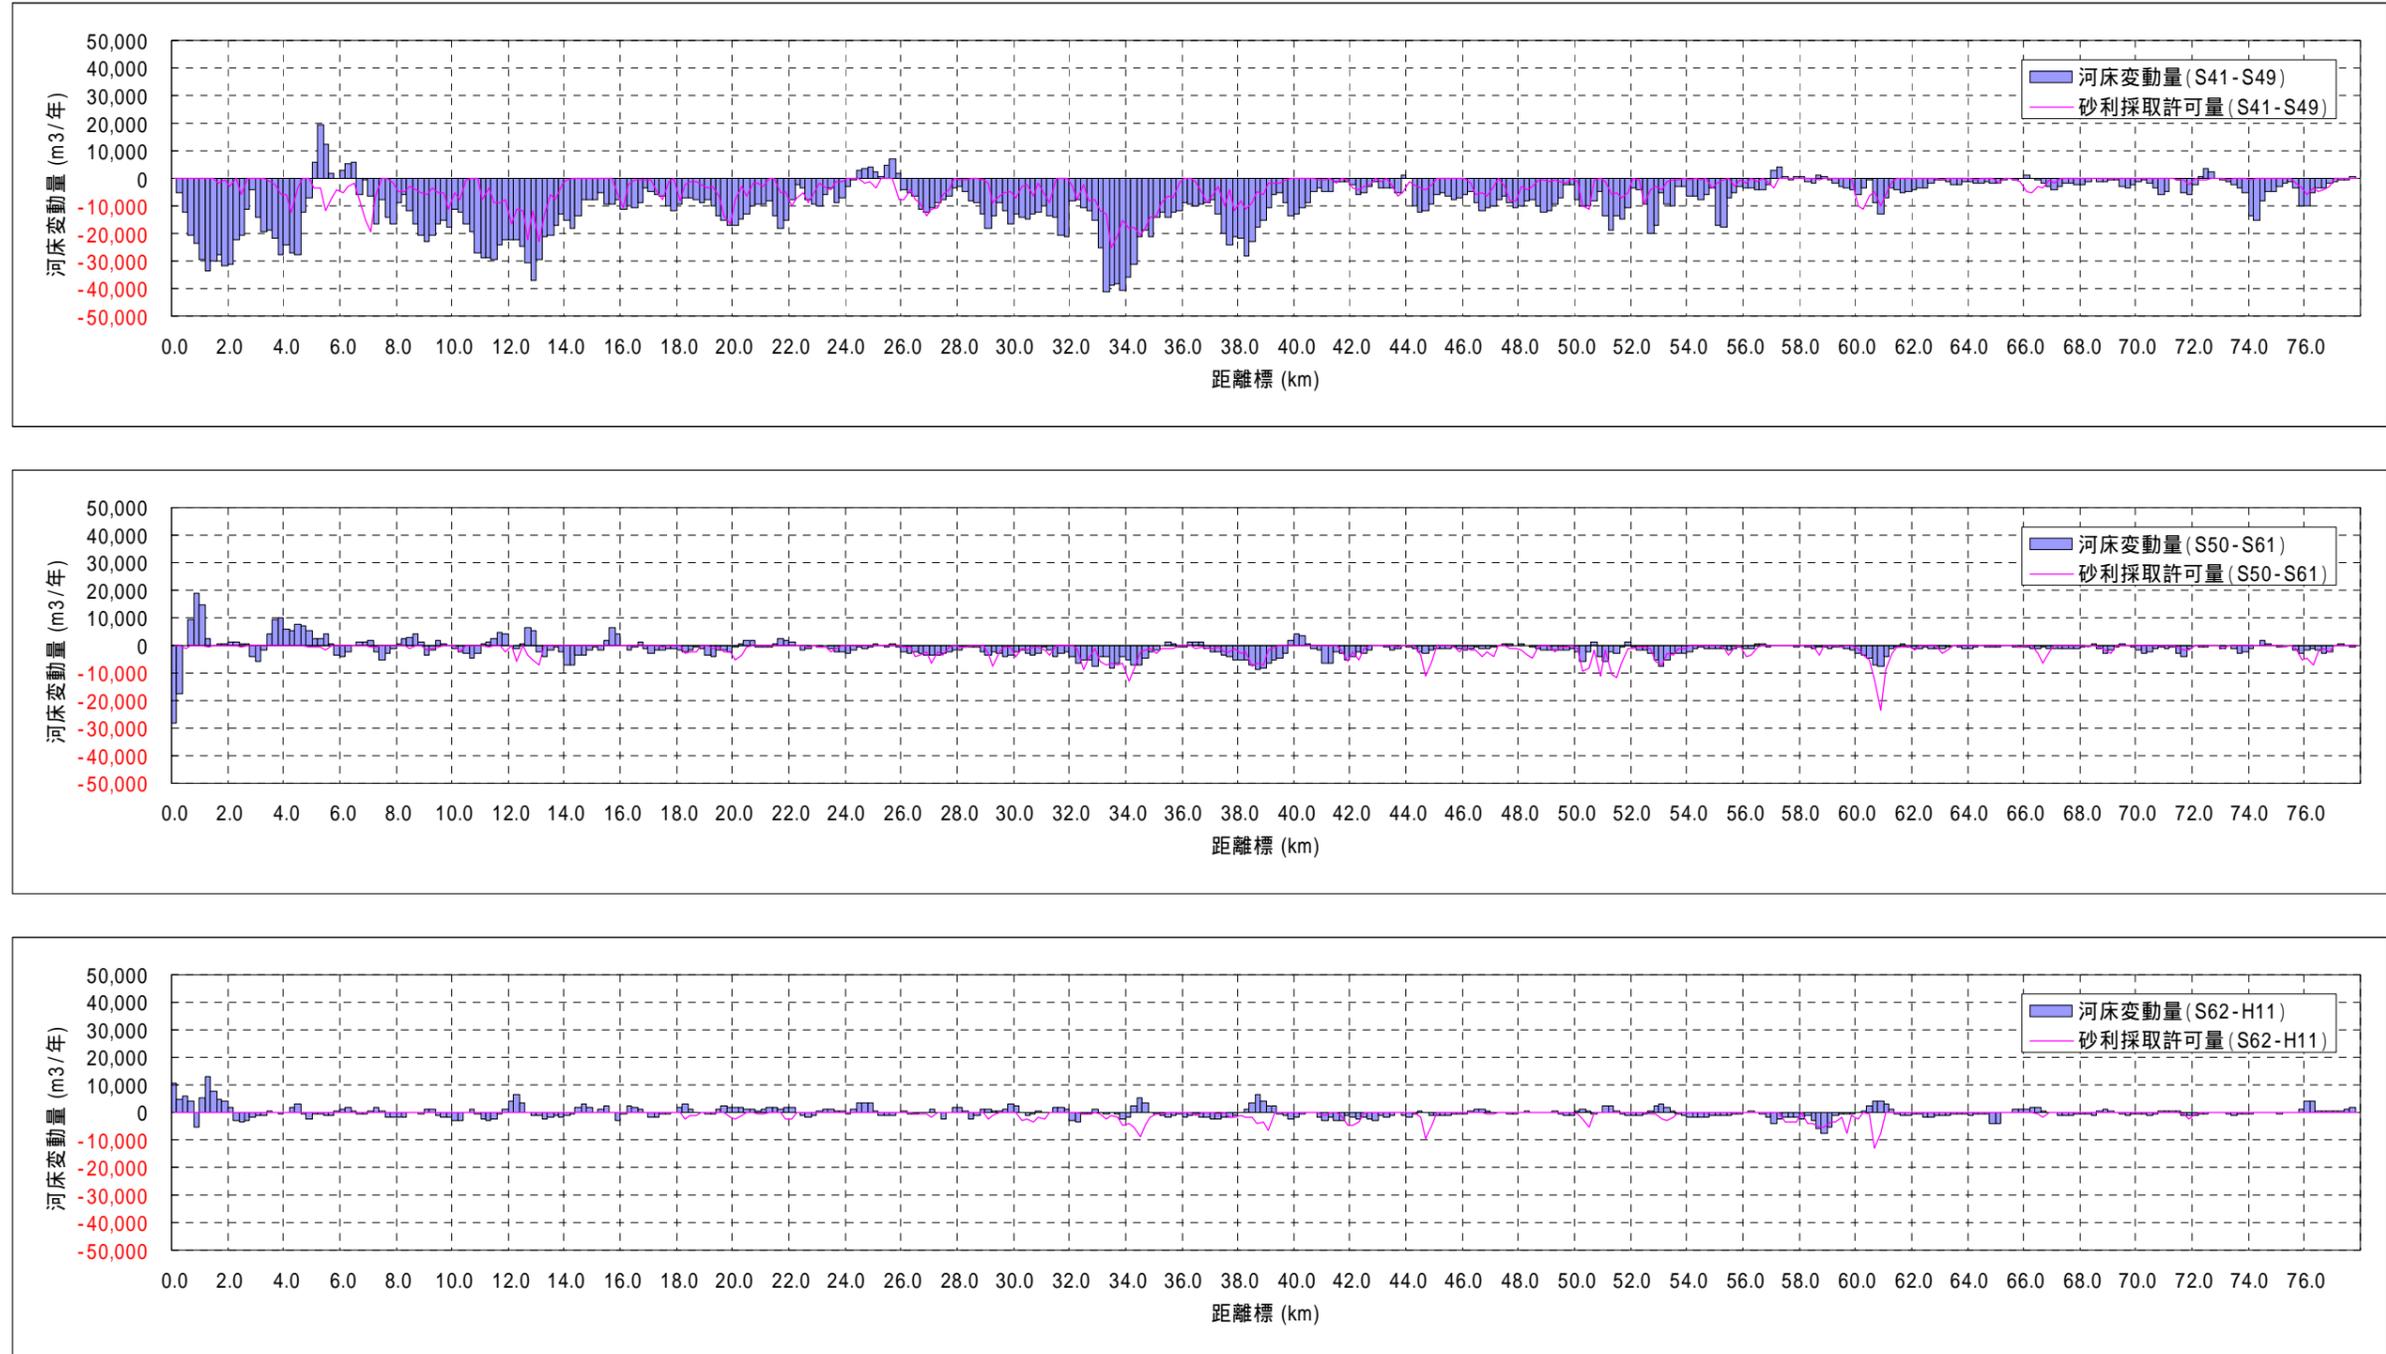
図 河床変動量と砂利採取許可量との関係図

昭和 41 年から昭和 49 年にかけて低水路の河床低下の変動量が大きく、砂利採取量許可量も大きい。昭和 50 年以降は、河床変動量、砂利採取量許可量共に、昭和 41 年から昭和 49 年の変動量に比較して減少している。

昭和 41 年から昭和 49 年では、砂利採取量の縦断分布の傾向と河床低下の変動量の傾向が一致していることから、昭和 50 年以前の大きな河床低下の要因は、砂利採取によるものが大きいと考えられる。一方、近年においては、昭和 41 年の砂利採取に対する規制・指導の影響から、砂利採取の許可量及び河床の変動量が共に減少傾向にある。

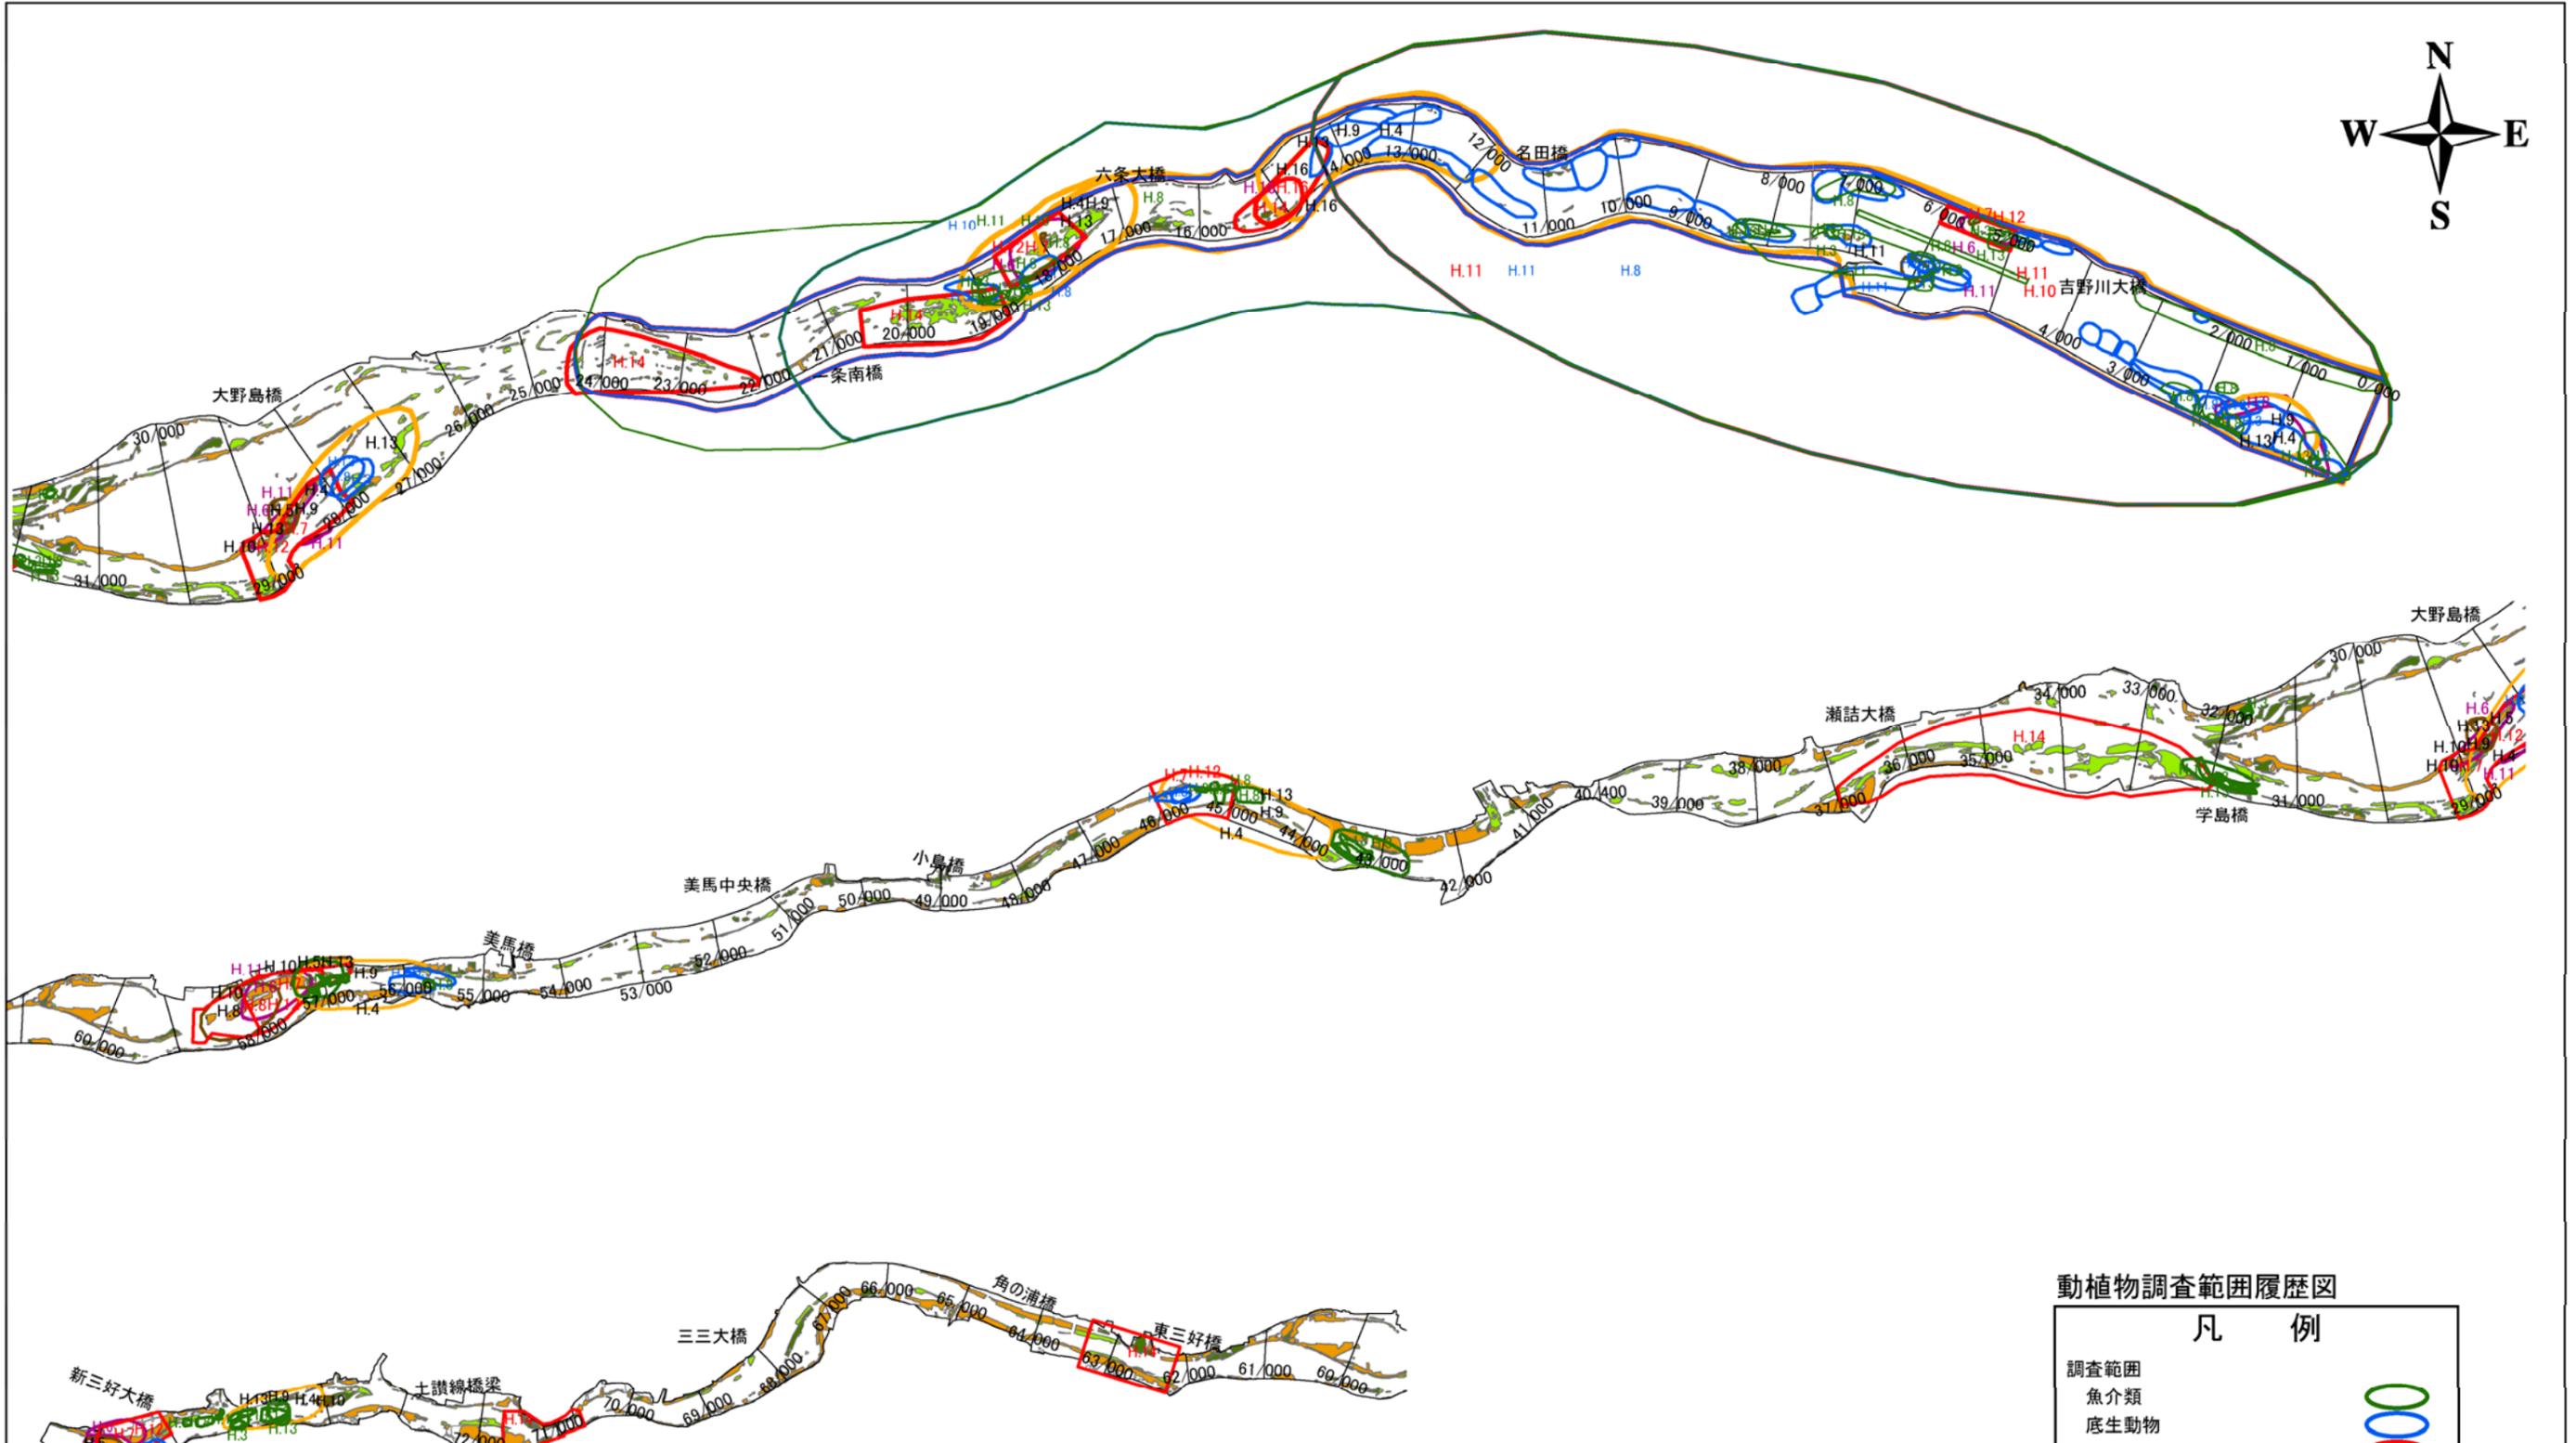
動植物調査範囲履歴図

吉野川における動植物調査の概要を下記に示し、調査範囲を動植物調査範囲履歴図に示す。

このうち、経年的に調査を実施しているのは、「河川水辺の国勢調査」であり、吉野川では、平成3年の魚介類・底生動物調査を始めとし、平成15年度に両生類・爬虫類・哺乳類調査を行っている。なお、植物調査の植生調査以外は、選定された調査地区を調査範囲としている。吉野川全域の動植物環境を把握できる様、環境調査項目毎に調査地区の選定を行っている。

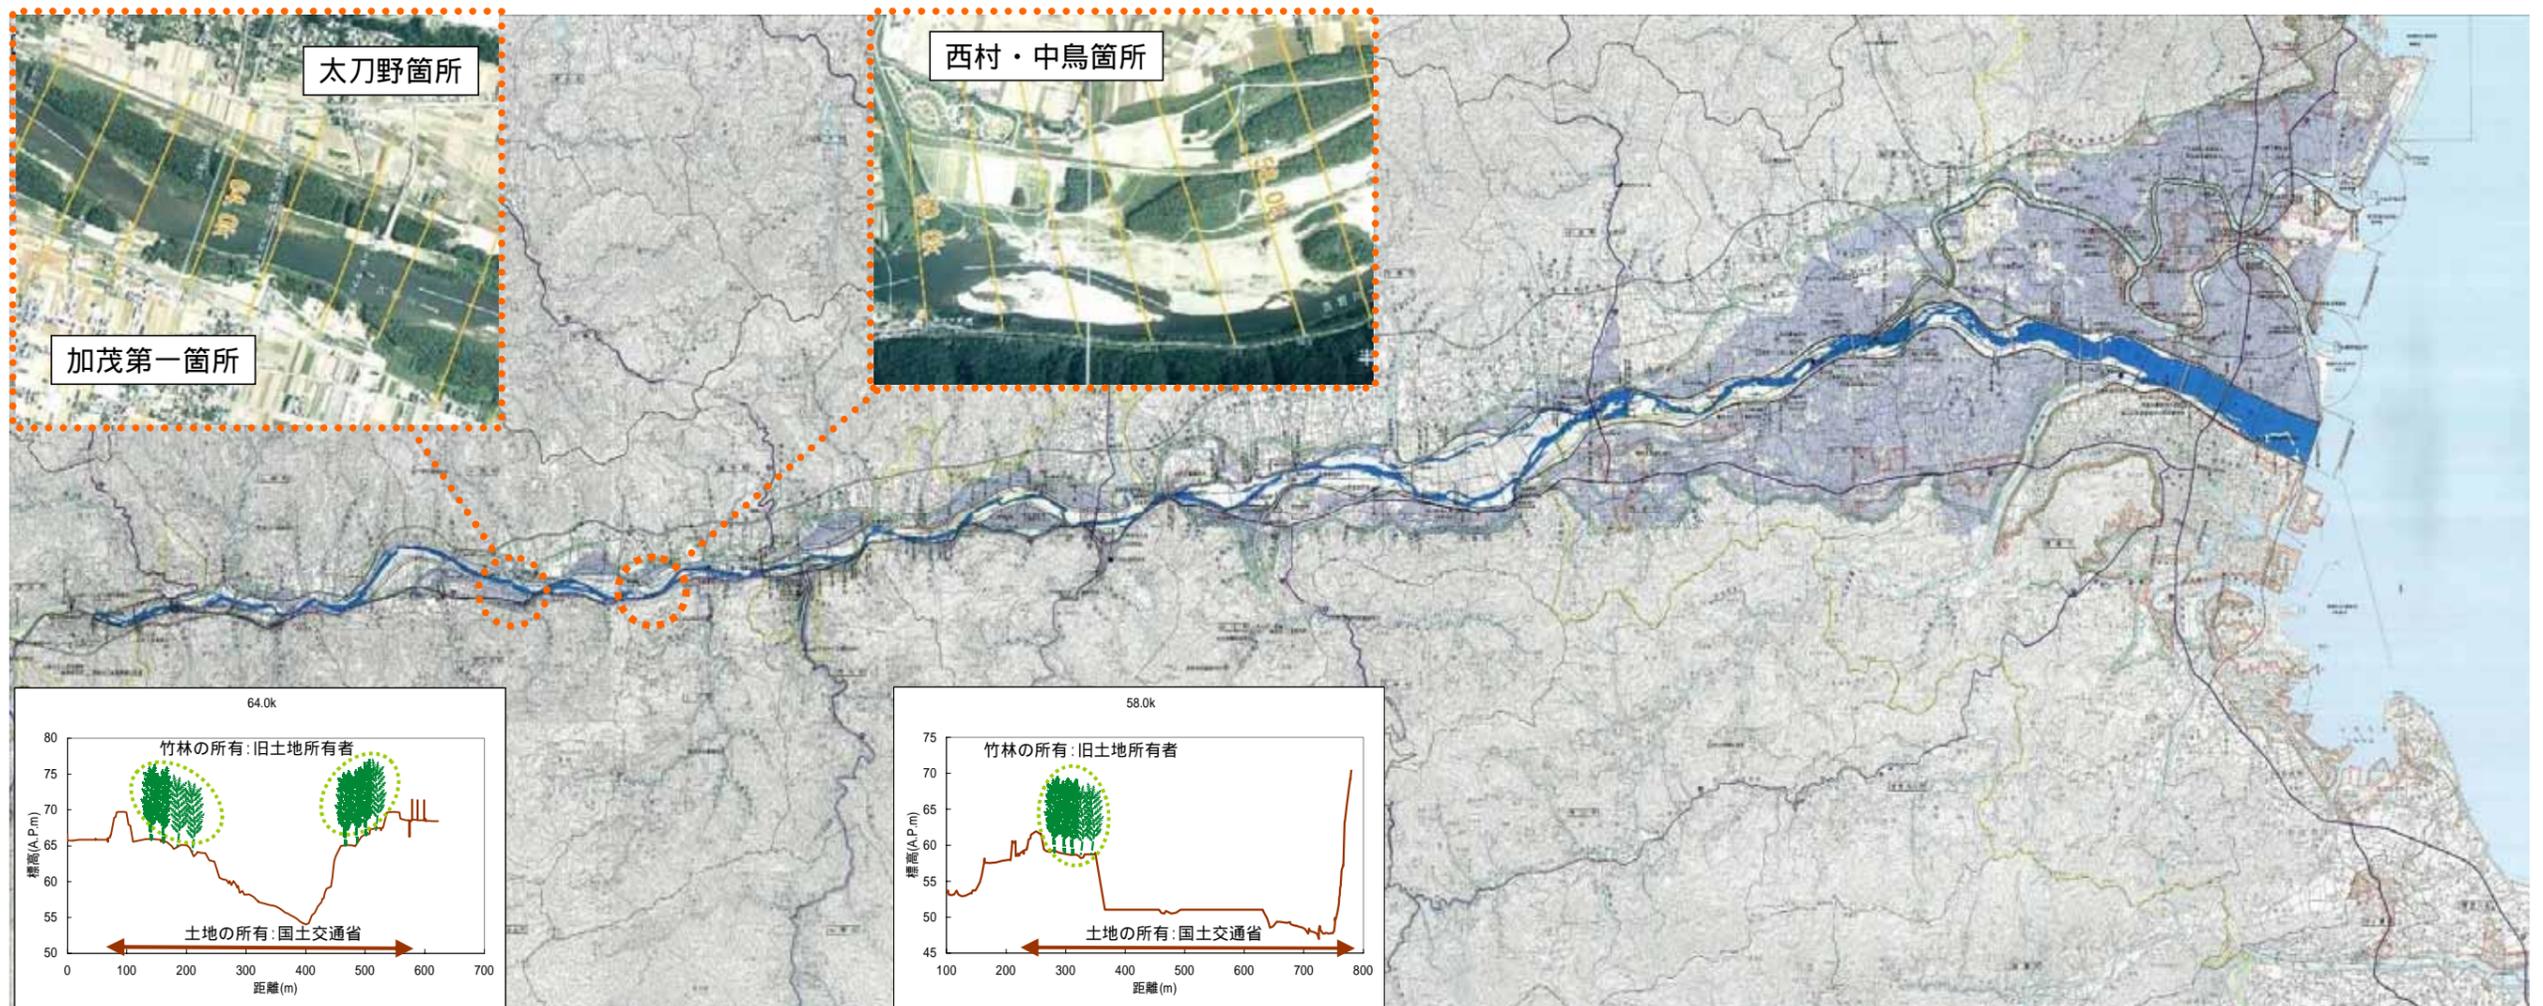
築堤工事等に伴う用地買収時に竹林の無伐採補償を行う場合がある。この場合、竹林は原則として旧土地所有者の所有となっている。従って、土地は国（国土交通省）、竹林は民間（旧土地所有者）の所有形態となる。

竹林の無伐採補償が実施された、太刀野箇所、加茂第一箇所、西村・中鳥箇所の土地と竹林の所有形態の概要を以下の図に示す。

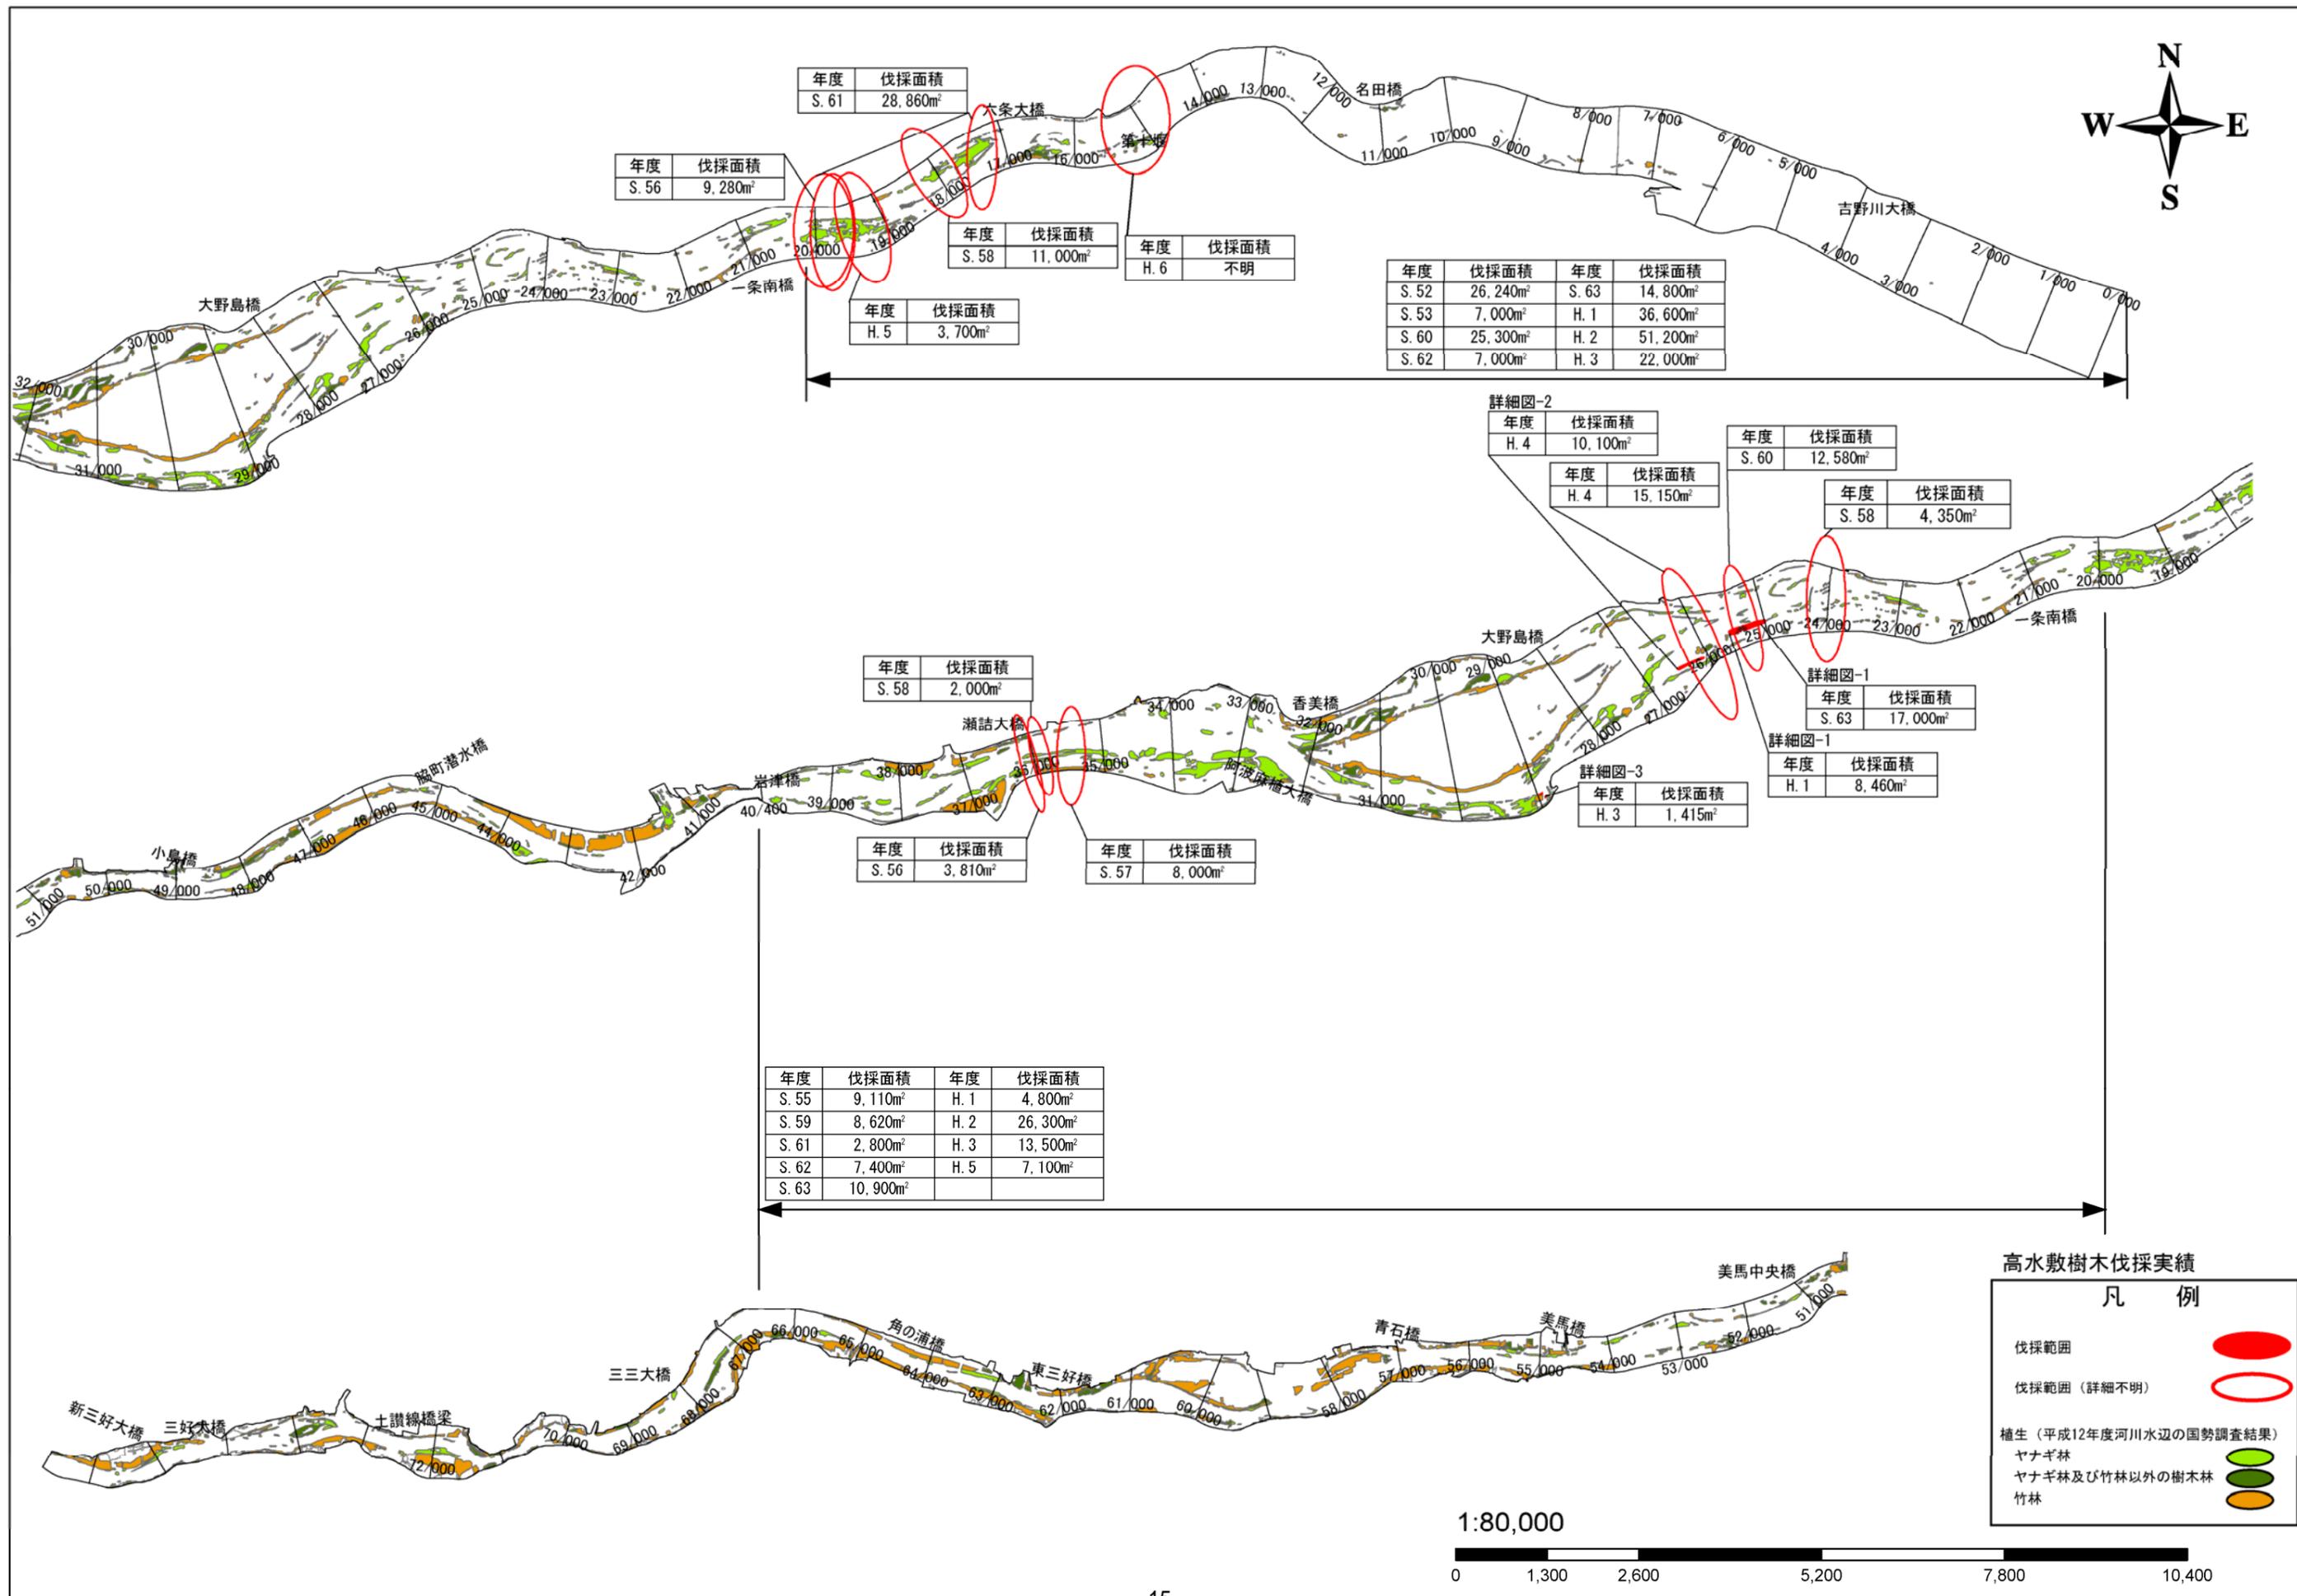
高水敷樹木伐採実績

樹木伐採記録の一覧表を以下に示す。また、工事記録から確認できた伐採位置の概要を次頁以降に示す。さらに、25k(阿波中央橋上・下流)付近、26k付近、29k(川島橋)付近の伐採範囲および伐採前後の写真を詳細図に示した。

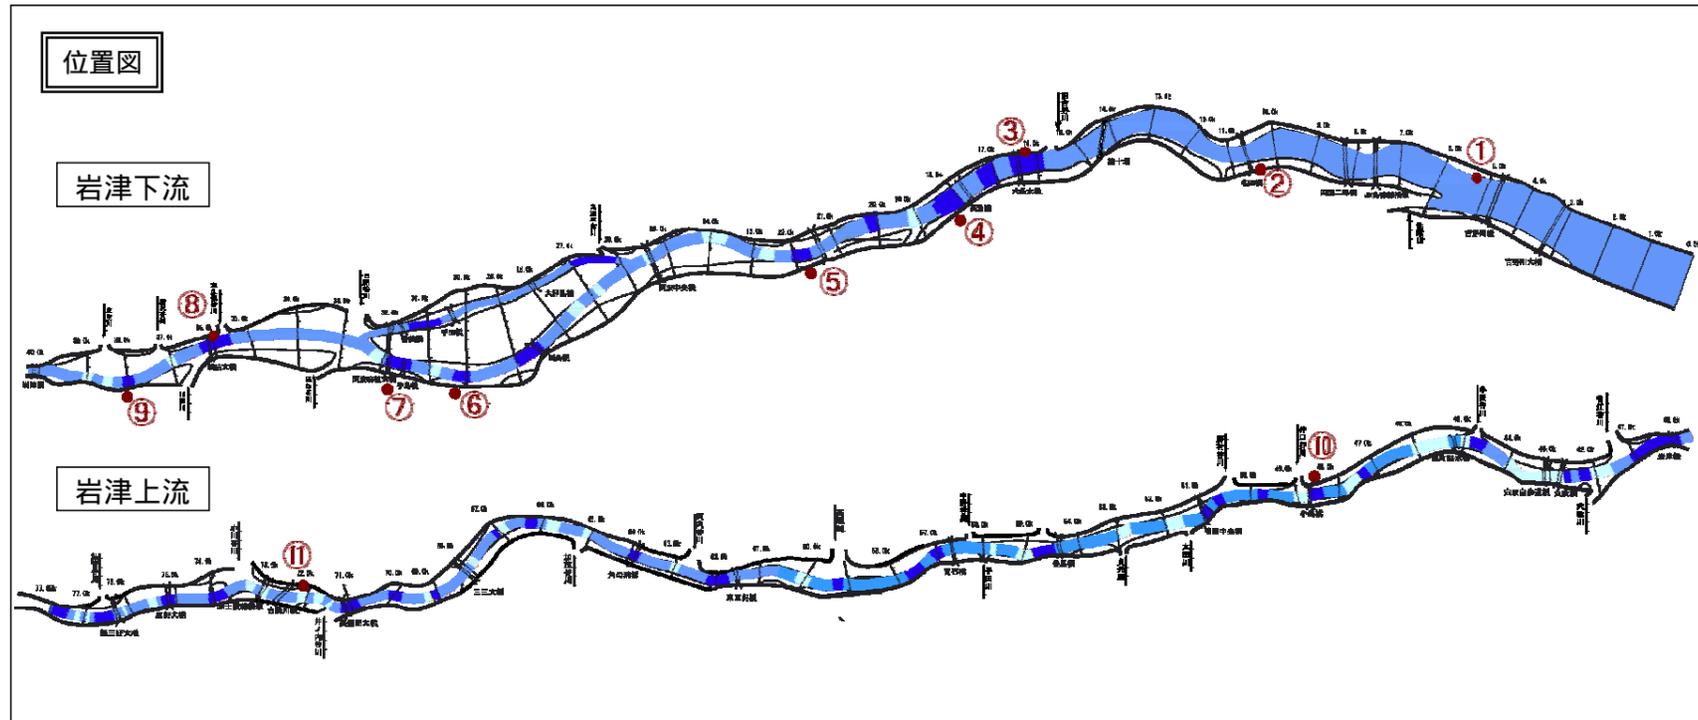
吉野川の水制および伝統的な護岸について以下に示す。

調査地点	調査範囲	外見上の構造物等
	5K/2～5K/4：左岸	ケレップ水制
	10K/2～11K/0：左岸	空石積低水護岸、杭のある根固
	16K/1～16K/4：右岸	捨石、木柵
	18K/0～18K/5：右岸	水制群
	21K/7～22K/0：右岸	水制群
	30K/0～30K/7：右岸	木柵、捨石
	31K/6～32K/2：右岸	水制、木杭、捨石
	35K/9～36K/3：左岸	水制群、捨石、木杭
	37K/6～38K/6：右岸	捨石、ヤナギ高木林
	48K/3～48K/6：右岸	捨石、ヤナギ低木林
	72K/0～72K/2：左岸	空石積低水護岸、捨石

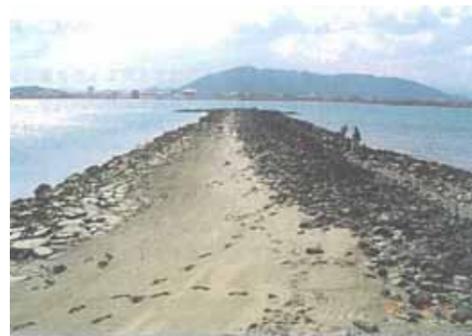
水制の幹部から頭部を見た状況

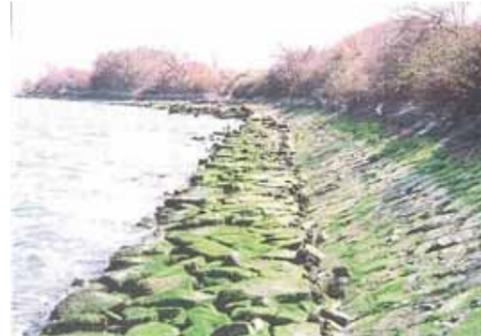
低水護岸と法止・根固の状況

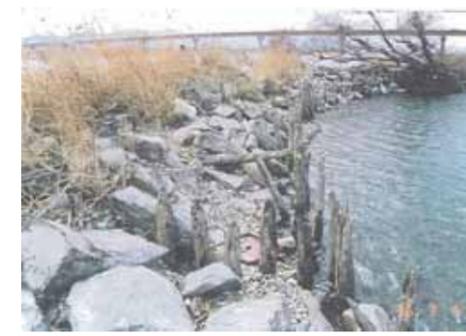
片枠工と思われる杭列

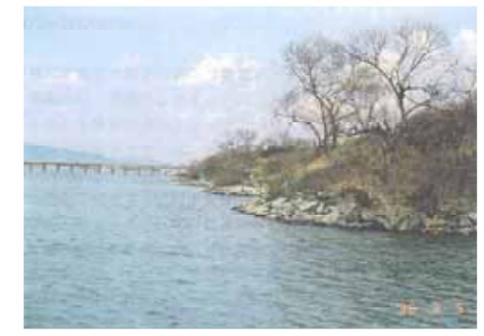
水制群の状況

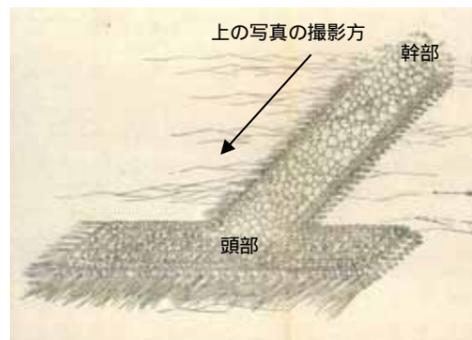
ケレップ水制の概略図  
(出典：四国三郎物語)

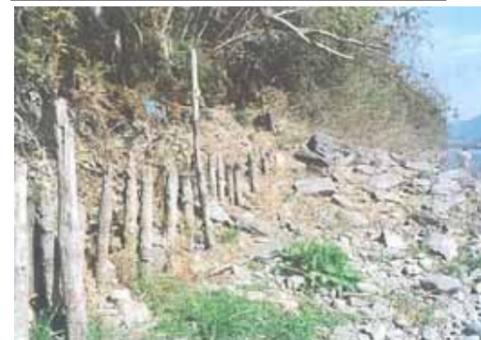
水際の杭の状況  
下流側の捨石の裏側に杭の列が続いている

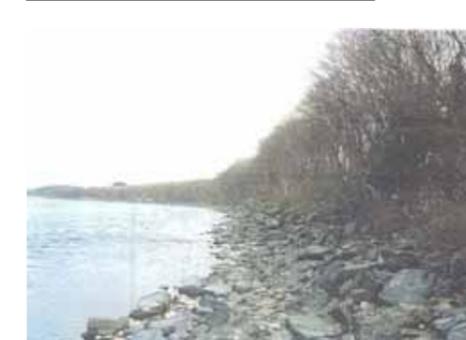
ヤナギ高木林と水際の状況

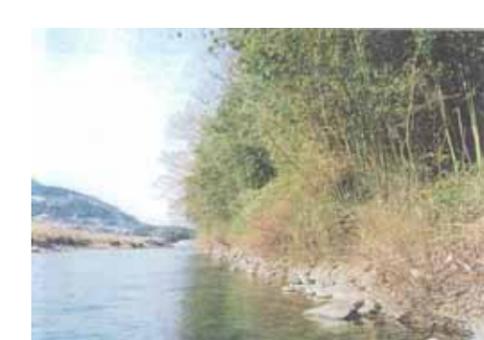
低水護岸の状況  
(野石乱積区間)

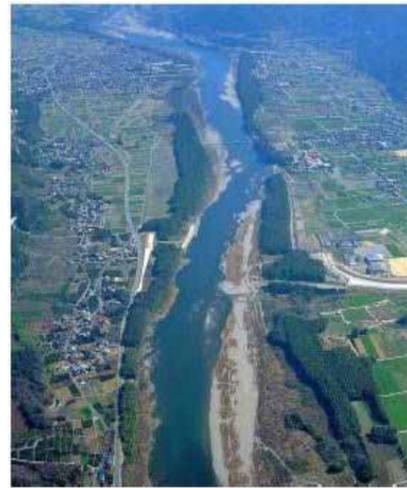
水害防備林...特に無堤区間において、竹林など地下茎を張ることにより土手を守り、その枝で洪水時に氾濫する水の流れを弱め、漂流物による被害を防ぐ働きがある。

吉野川の水防竹林 (三加茂町・三野町)

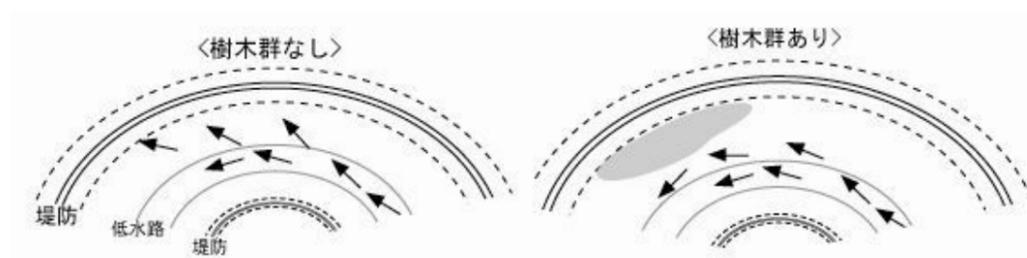
#### 堤防保護 (湾曲部)

湾曲部の外側では堤防に向かう流れが生じ、堤防沿いの流速が大きくなる場合がある。このような区域の樹木群は流水を緩和し、堤防を保護する働きがある。

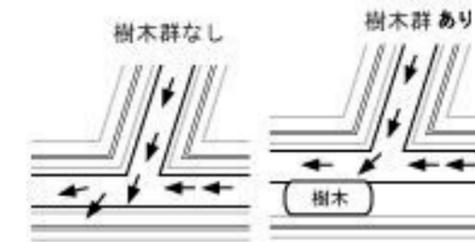
#### 堤防保護 (支川合流部)

支川合流部においては河道線形や出水時差により、主流が堤防に向かうような流れが形成されることがある。樹木群はこの水衝作用を弱め、堤防を保護する働きがある。

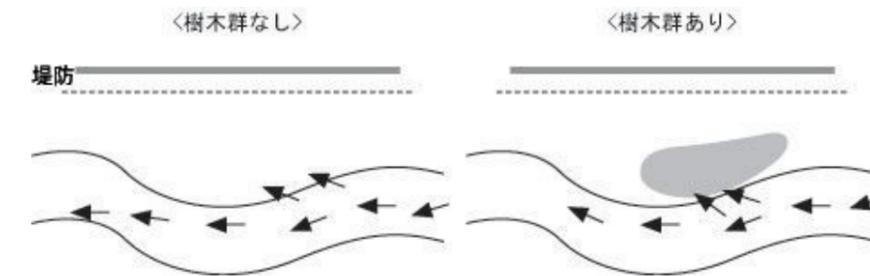
#### 低水路河岸の保護

低水路と堤防の線形に著しい位相差がある区間では、低水路の流速の大きな流れが高水敷に乗り上がり、その箇所で河岸侵食を生じることがある。このような区間の樹木林は高水敷への乗り上がり流の発生を抑え、侵食を防止する働きがある。

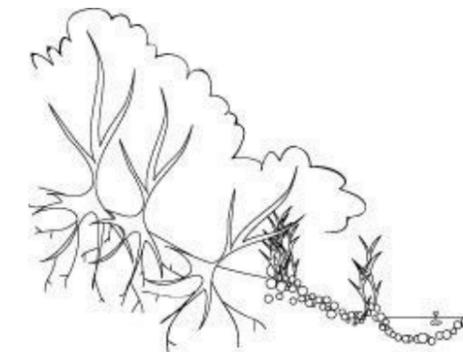
#### 河岸法面の土壌緊縛

樹木の根系は土壌の緊縛作用があり、流水に対する表土流試験では、根系の豊富な樹木の生育土壌ほど表土流出が少ないことが認められている。一般に、土壌表面に細根が多く、分岐が著しい樹種ほどこの作用が大きいといわれている。河川においてはヤナギ類などにこの機能が期待される。また、竹類は通常、比高の比較的高い位置に繁茂しており、下層部が侵略され、倒伏することにより木流し工的な働きをすることが認められている
