## 7. 左岸袖部ボーリング調査

第十堰左岸袖部に本体が貫入しているかどうかの確認を実施した。  
 地表面下1.25mにて厚さ1mのコンクリートが存在し、第十堰本体が左岸袖部に貫入していることが確認された。

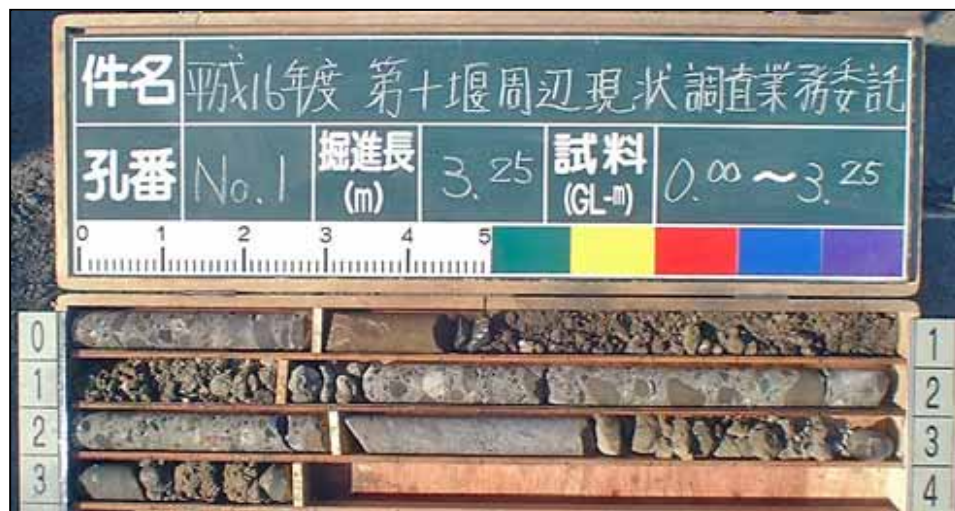
コア写真

標尺	層高	層厚	深度	柱状	土質	色	相対	相対	記
(m)	(m)	(m)	(m)	図	区分	調	調	度	事
6.45	0.30	0.30		コンクリート	灰				表層コンクリート。コア採取長L=30cm。
1	5.50	0.95	1.25	玉石混り砂礫	暗褐色				φ2~40mmの歪円~歪角礫と細~粗砂が主体。 練質は砂岩・泥岩・チャート質が主体。 0.30~0.40m: 玉石(砂岩質)。
2	4.50	1.00	2.25	コンクリート	灰				堰本体コンクリート。コア採取長L=20~30cm。
3	3.50	1.00	3.25	玉石混り砂礫	暗褐色				φ2~50mmの歪円~歪角礫と細~粗砂が主体。 練質は砂岩・泥岩・チャート質が主体。 2.25~2.83m: 玉石(チャート質) 3.10m以深は少量の細粒分(シルト・粘土分)が混入。
