4. 最新交通データによる渋滞状況検証

- ①国道55号 かちどき橋～国道11号北常三島
- ②国道192号 徳大医学部前～徳島本町
- ③四国三郎橋(主要地方道徳島北灘線)
- ④国道55号 那賀川大橋北詰～橘西

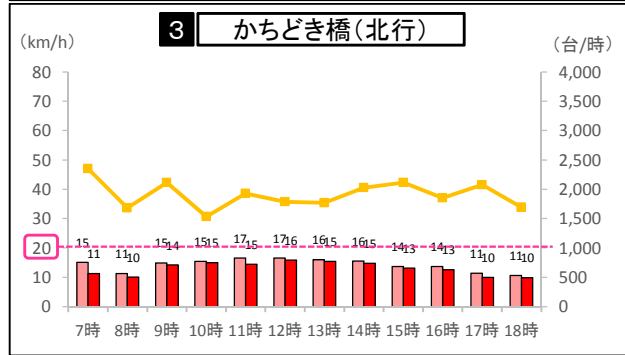
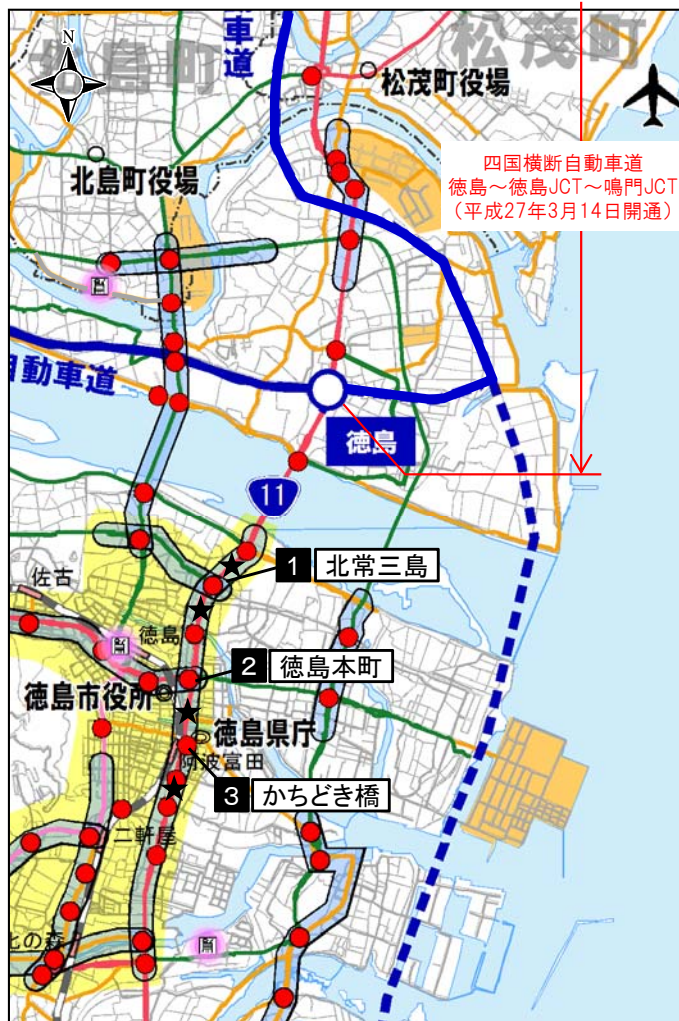
■ 国道55号かちどき橋～国道11号北常三島間における渋滞状況の検証結果

○渋滞状況の検証として、主要渋滞箇所特定時のプローブデータ（H24.5～H24.8）と最新のプローブデータ（H26.4～H27.3）の旅行速度データ比較・分析を行った結果、渋滞状況に大きな変化は見られなかった。今後も主要渋滞箇所の検証を継続して実施する。
 ○高速道路では、H27.3時点において周辺道路の整備等がなく、交通状況の変化がないため、今後も渋滞状況を継続して検証する。
 ○例えば、国道55号かちどき橋～国道11号北常三島間では、旅行速度に大きな変化は見られず、現在も慢性的に渋滞が発生している。

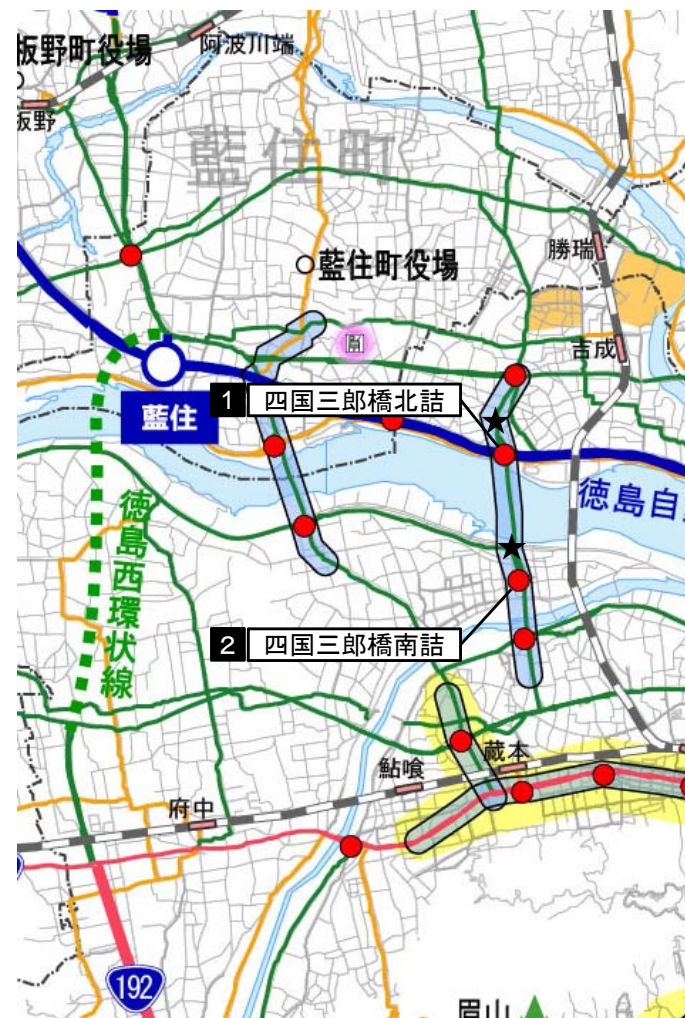
■ 四国三郎橋(主要地方道徳島北灘線)における渋滞状況の検証結果

○吉野川を渡河している四国三郎橋(主要地方道徳島北灘線)では、旅行速度に大きな変化は見られず、現在も朝夕の時間帯において渋滞が発生している。

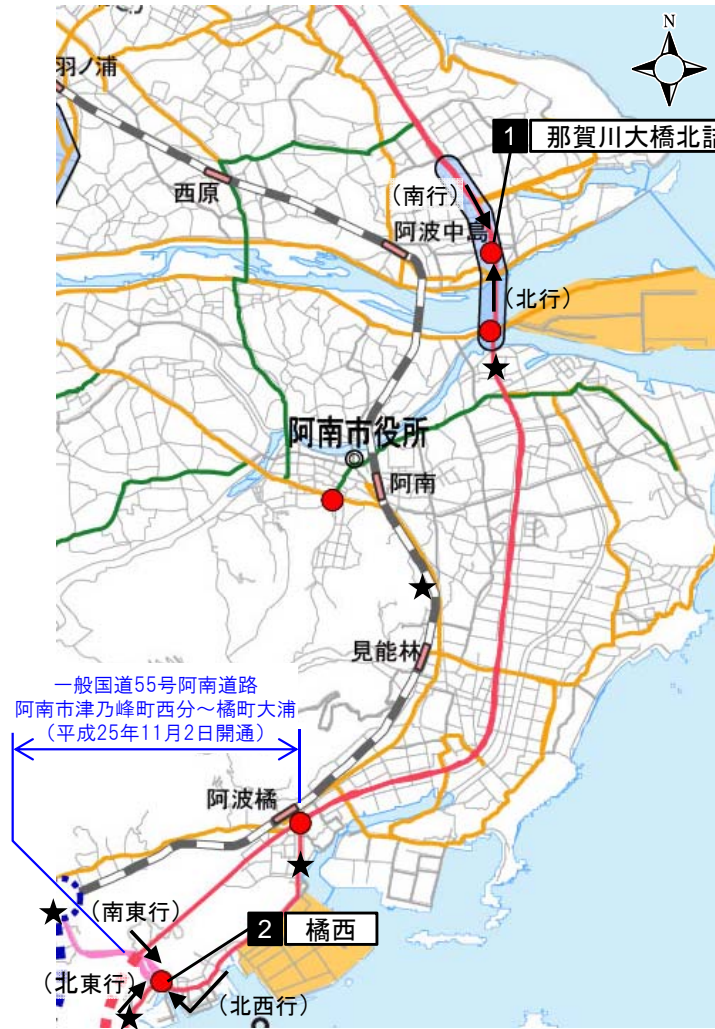
■国道55号那賀川大橋北詰～橋西における渋滞状況の検証結果

○那賀川を渡河している那賀川大橋(国道55号)では、旅行速度に大きな変化は見られず、現在も朝夕の時間帯において渋滞が発生している。
 ○阿南道路の供用により、橋西交差点への南東行の流入交通量が増加し、旅行速度の低下が見られる。
