3. 最新交通データによる主要渋滞箇所の渋滞状況検証

- ①国道11号 川内町竹須賀～平石
- ②国道55号 かちどき橋～国道11号北常三島
- ③国道192号 徳大医学部前～徳島本町
- ④四国三郎橋(主要地方道徳島北灘線)
- ⑤国道55号 那賀川大橋北詰～橋西

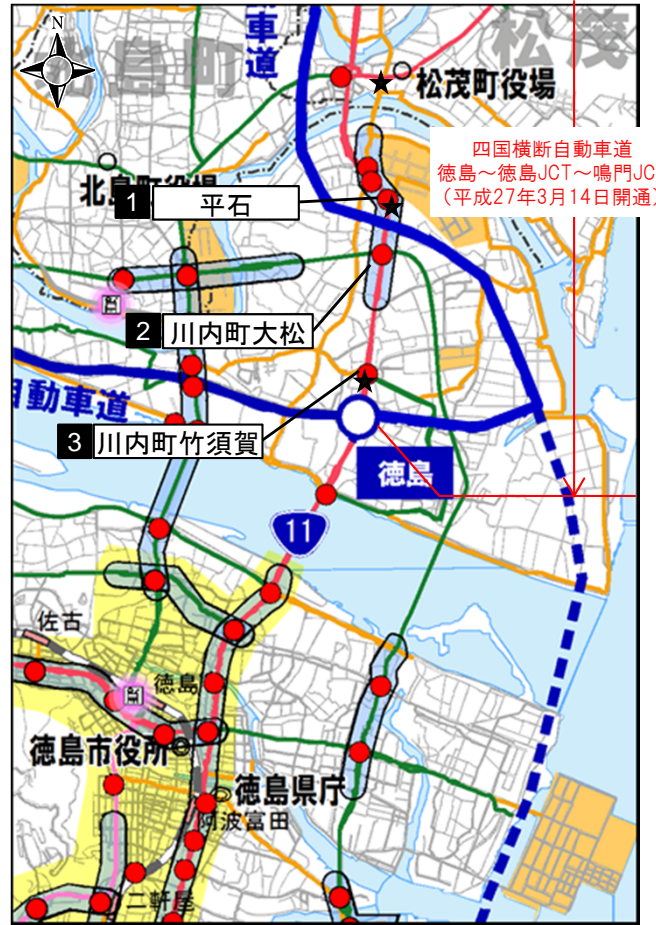
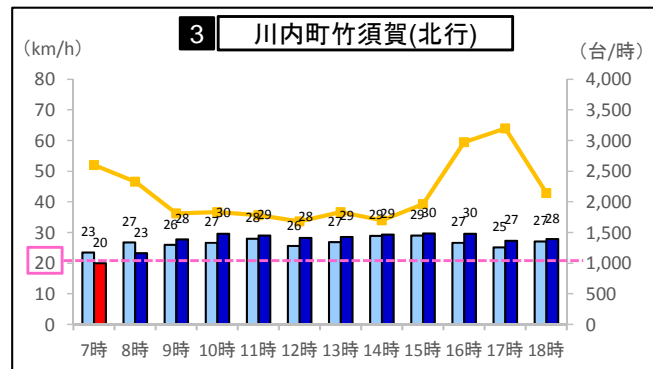
■四国横断自動車道 徳島～徳島JCT～鳴門JCTと並行する区間における渋滞状況の検証結果

○平成27年3月の四国横断自動車道の延伸により、並行する国道11号の南北方向の速度向上はみられるものの、依然として朝夕のピーク時間帯において20km/h未満の時間帯が残るなど、慢性的な渋滞が発生している。

【グラフ表示値は 下記の値を示す】
 プロブデータ(H24.5-H24.8 平日):
 プロブデータ(H27.4-H28.3 平日)

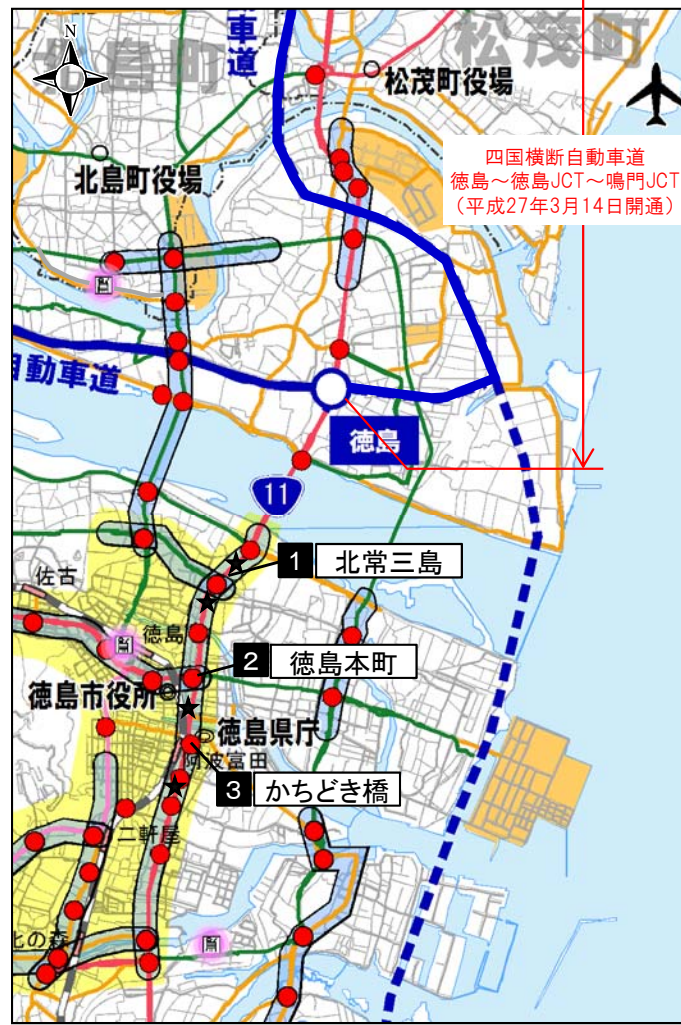
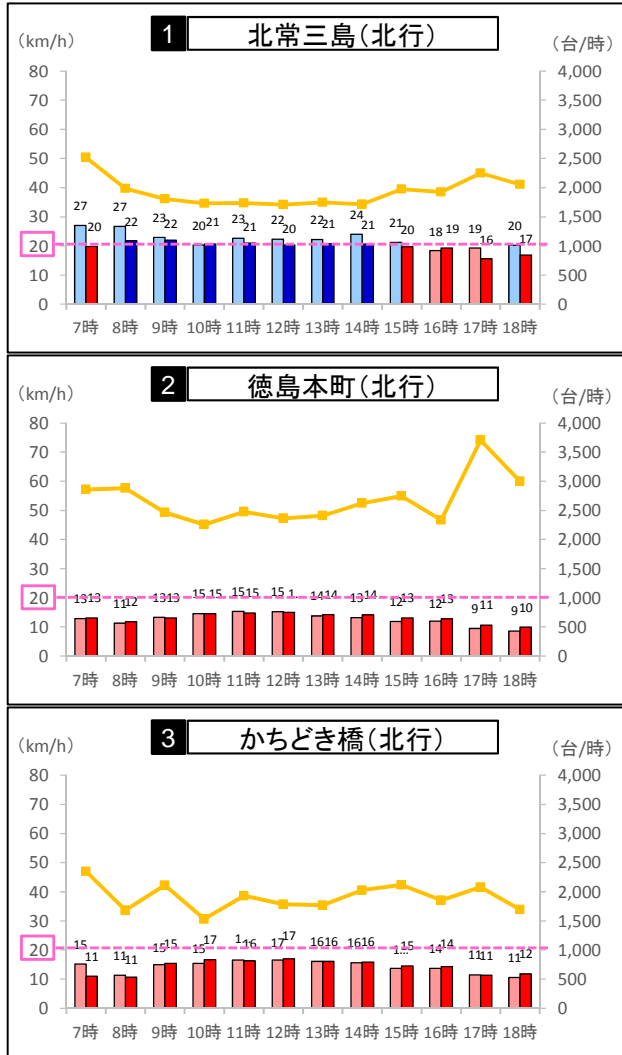
■ 国道55号かちどき橋～国道11号北常三島間における渋滞状況の検証結果

○国道55号かちどき橋～国道11号北常三島間では、旅行速度に大きな変化は見られず、現在も慢性的に渋滞が発生している。

【グラフ表示値は 下記の値を示す】
 プローブデータ(H24.5-H24.8 平日)
 プローブデータ(H27.4-H28.3 平日)

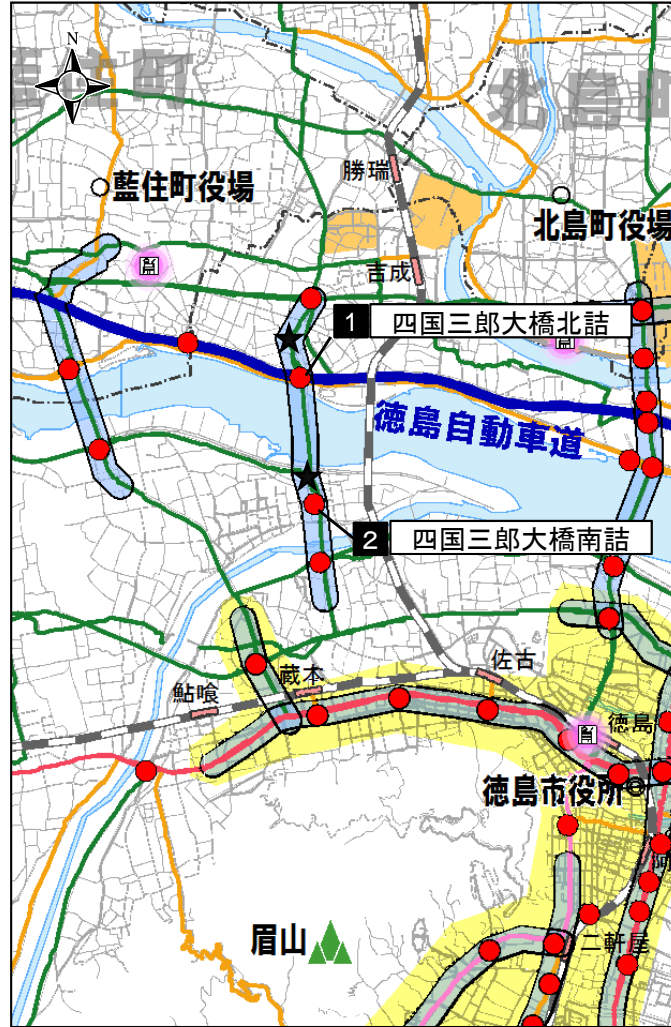
■ 四国三郎橋(主要地方道徳島北灘線)における渋滞状況の検証結果

○吉野川を渡河している四国三郎橋(主要地方道徳島北灘線)では、旅行速度に大きな変化は見られず、現在も朝夕の時間帯において渋滞が発生している。

【グラフ表示値は 下記の値を示す】
 プローブデータ(H24.5-H24.8 平日)
 プローブデータ(H27.4-H28.3 平日)

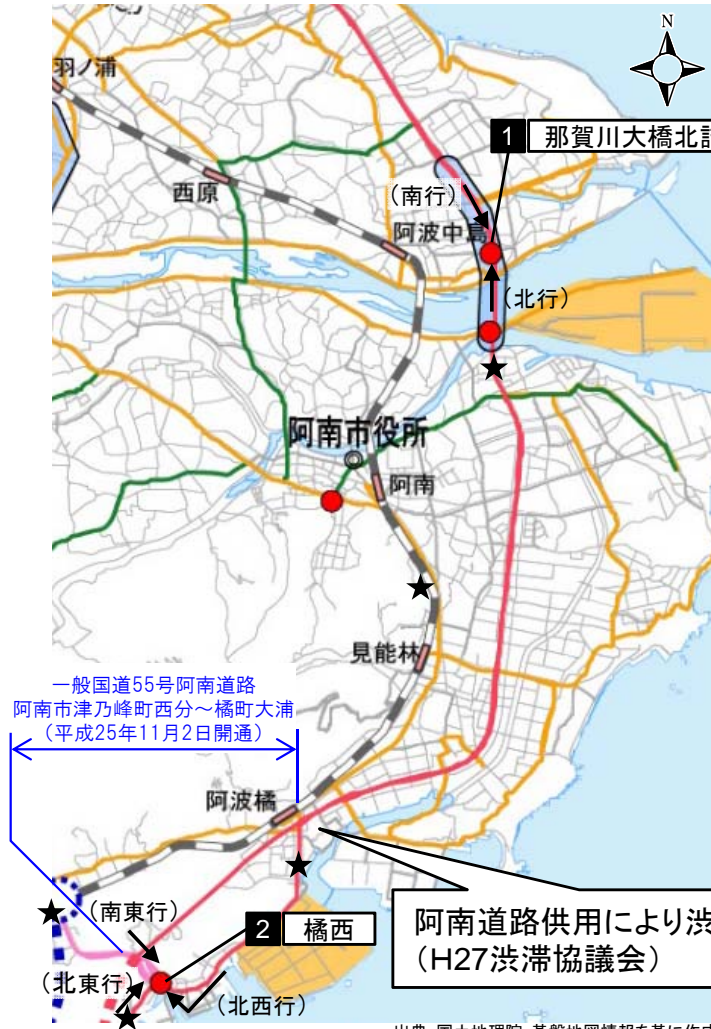
■国道55号那賀川大橋北詰～橋西における渋滞状況の検証結果

○那賀川を渡河している那賀川大橋(国道55号)では、旅行速度に大きな変化は見られず、現在も朝夕の時間帯において渋滞が発生している。
 ○阿南道路の供用により、橋西交差点への南東行の流入交通量が増加し、旅行速度の低下が見られる。

【グラフ表示値は 下記の値を示す】
 プローブデータ(H24.5-H24.8 平日)
 プローブデータ(H27.4-H28.3 平日)
