## 2. ピンポイント渋滞対策について

# 2.1 ピンポイント渋滞対策実施箇所の状況報告「国道11号 平石交差点」

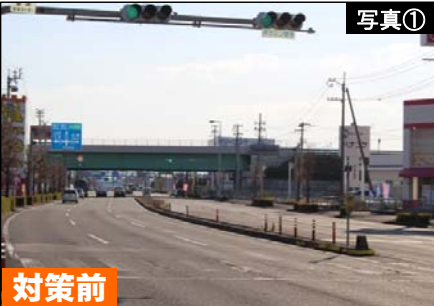
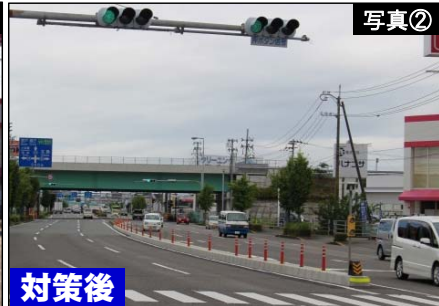
## 直進車 <平均旅行速度>

## 直進車 <20km/h以下の割合>

※出典: ETC2.0データ(対策前:H29.9-10、対策後:H30.9-10) 平日7時~9時

- 平成30年7月、平石交差点の改良(右折レーン延伸(90m→158m))が完成。
- 対策後、右折車による直進車の障害状況が改善し、直進車の旅行速度が向上、20km/h以下の割合が減少。
- また、平石交差点南側流入部において、直進車の急ブレーキの発生頻度が低下。

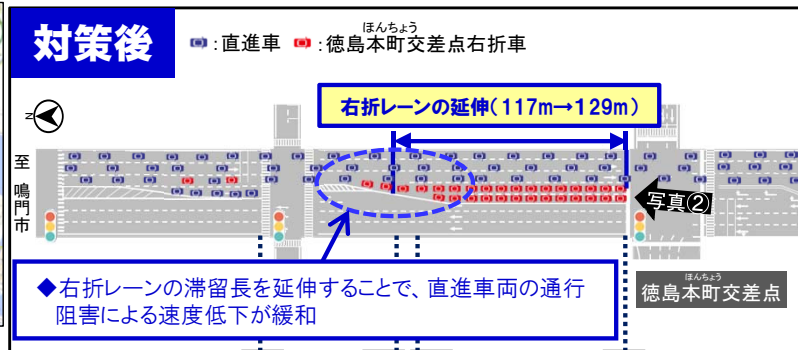
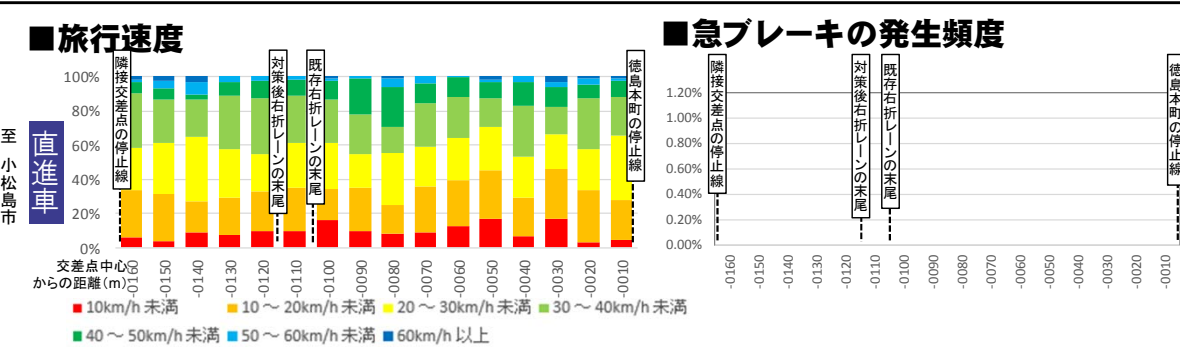
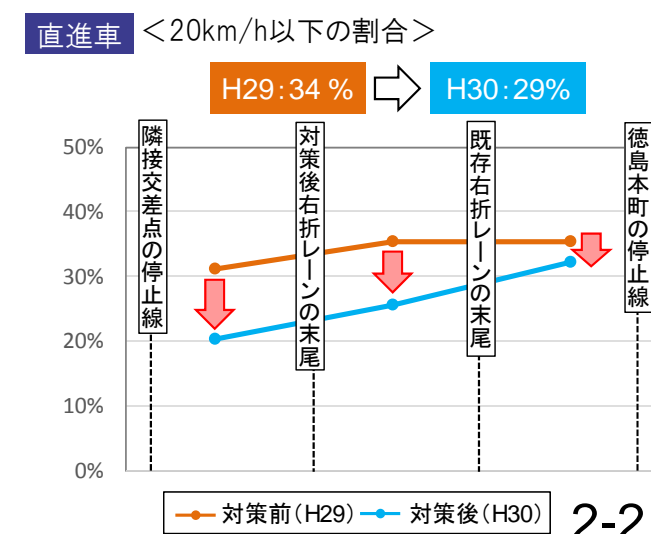
- 平成30年8月、徳島本町交差点の改良(右折レーン延伸(117m→129m))が完成。
- 右折レーンを超える右折滞留による直進車の阻害状況が改善し、直進車の旅行速度が向上し、20km/h以下の割合が減少。

※出典:ETC2.0データ(対策前:H29.9-10、対策後:H30.9-10) 平日7時~9時、17時~19時

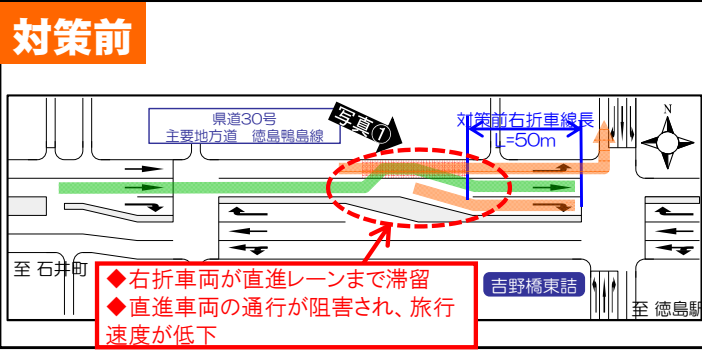
- 平成30年6月、吉野橋東詰交差点の改良(右折レーン延伸(50m→112m))が完成。
- 対策後、右折レーンを越える右折滞留による直進車の阻害状況が改善し、直進車の旅行速度が向上、20km/h以下の割合が減少。
- また、吉野橋東詰交差点の西側流入部において、直進車の急ブレーキ発生頻度が低下。

※出典:ETC2.0データ(対策前:H29.9-10、対策後:H30.9-10) 平日7時~19時

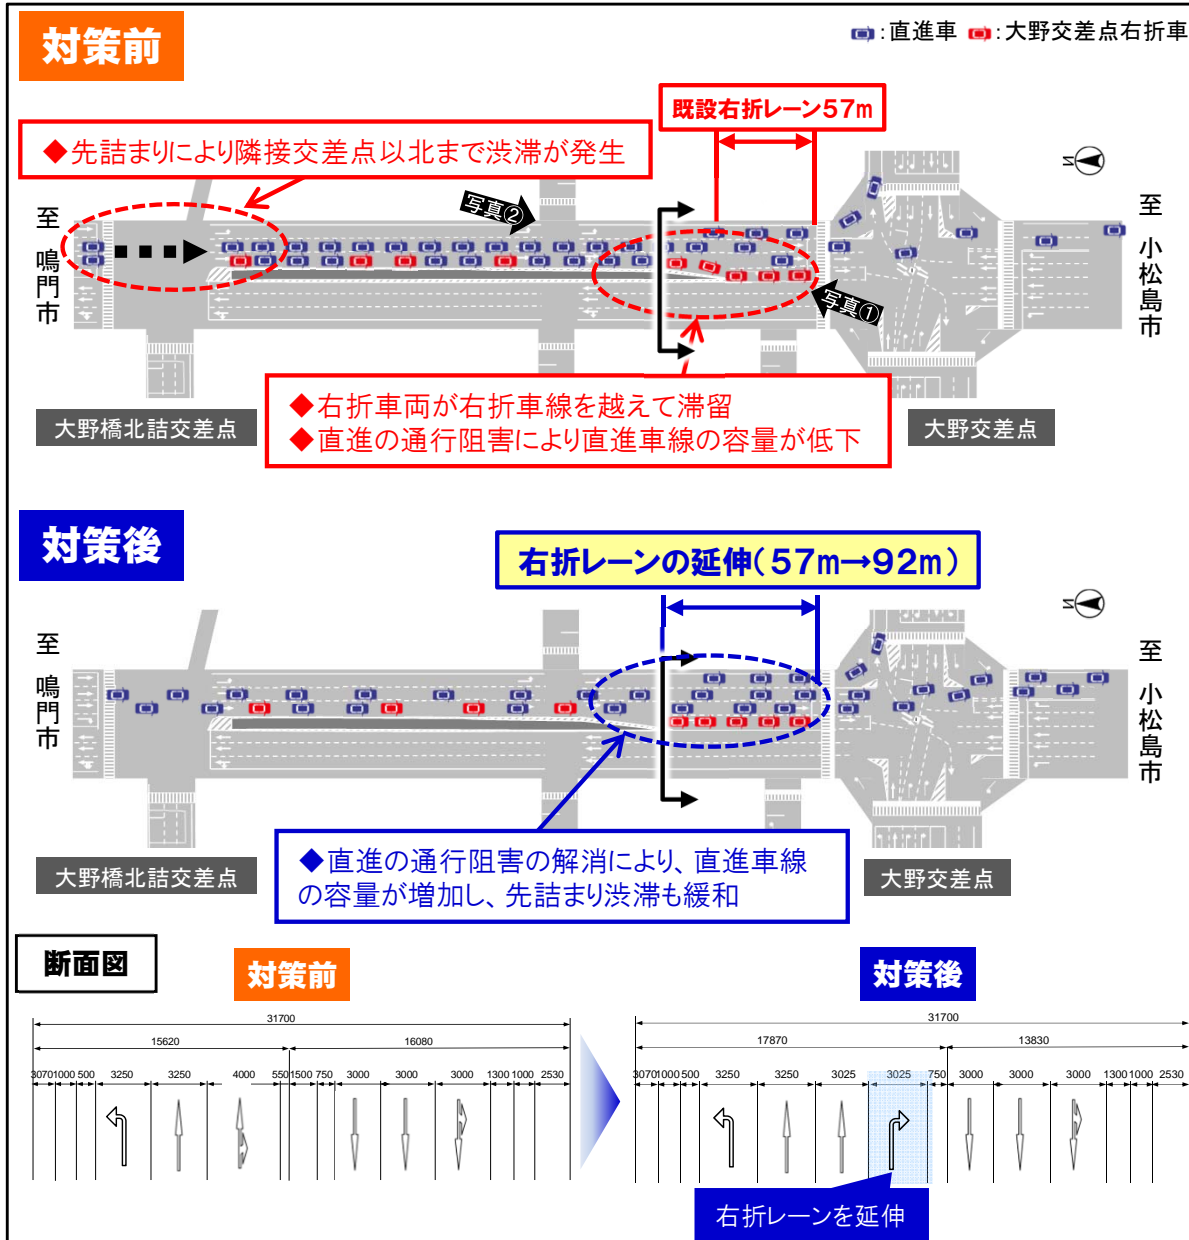
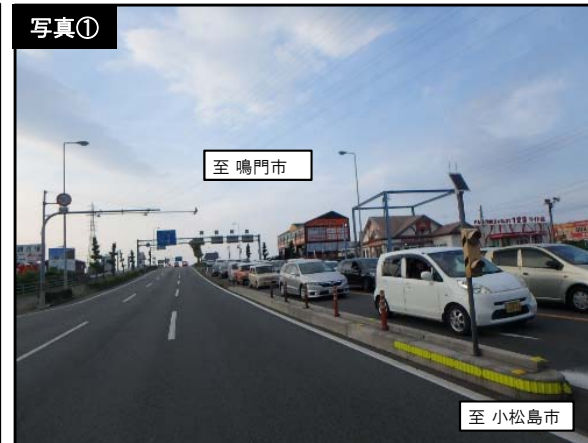
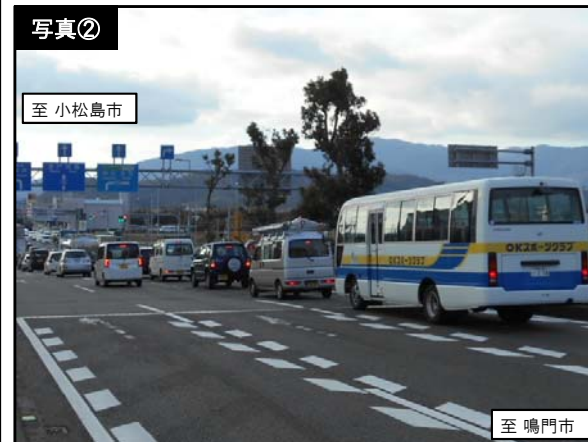
## ≪説明図≫

- 渋滞要因は、北側流入部の右折レーンを越える右折滞留による直進車の進行阻害。
- 平成31年度、大野交差点の改良(右折レーン延伸(57m→92m))を実施する予定。
