3. 最新交通データによる主要渋滞箇所の渋滞状況検証

3. 最新交通データによる主要渋滞箇所の渋滞状況検証 ①国道11号 川内町竹須賀～工業団地南

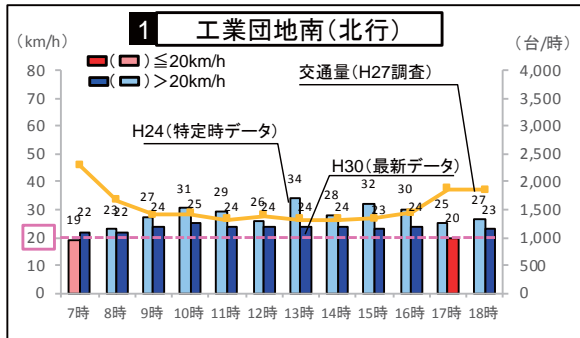
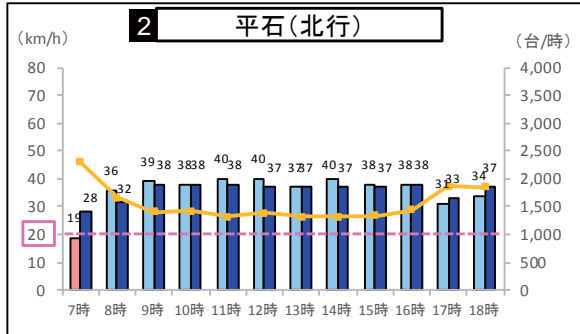
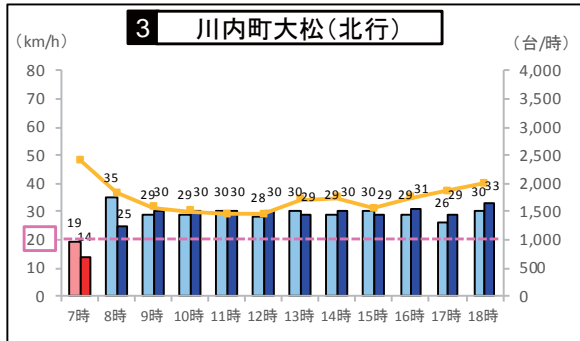
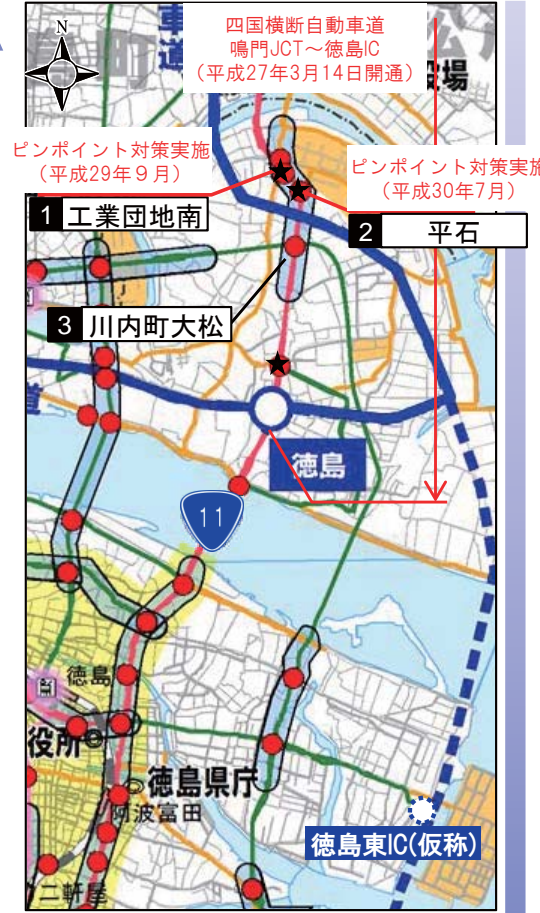
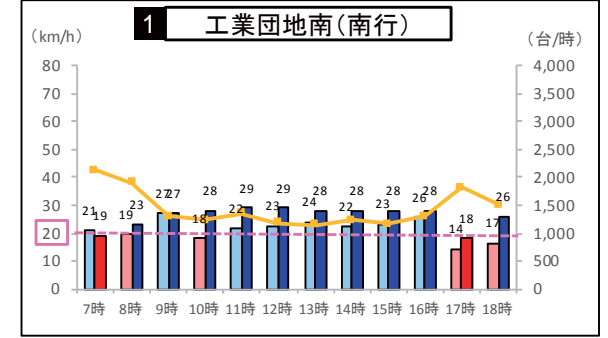
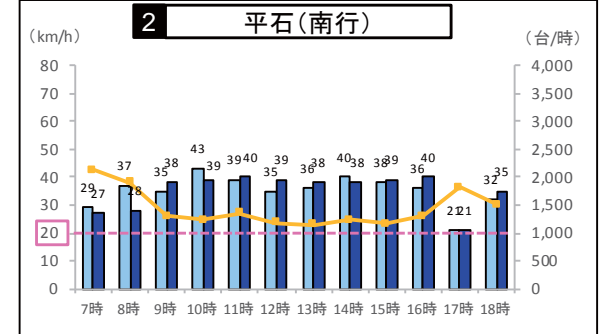
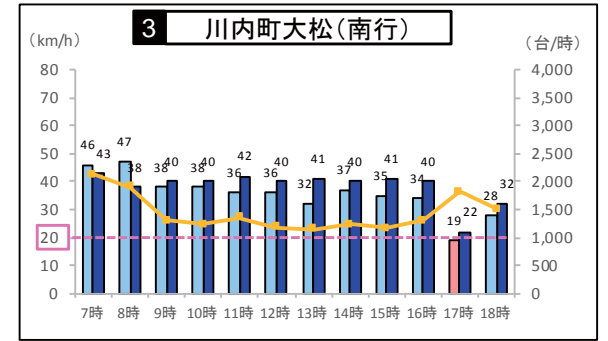
■四国横断自動車道 鳴門JCT～徳島ICと並行する区間における渋滞状況の検証結果

○平成29年9月に工業団地南で、北行右折車線延長のピンポイント対策を実施したが、ピーク時間帯に20km/h以下の時間帯が残る。
 ○平成27年3月の四国横断自動車道の延伸により、並行する国道11号の南北方向の速度が向上し、平石交差点の全ての時間帯において20km/h以上となっているが、依然として、川内町大松交差点では、朝ピーク時間帯において20km/h以下の時間帯が残る。

【グラフ表示値は 下記の値を示す】
 民間プローブ (H24.5-H24.8 平日)
 ETC2.0プローブ (H30.4-H31.3 平日)

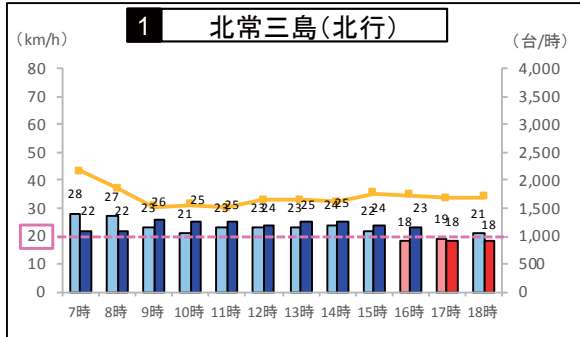
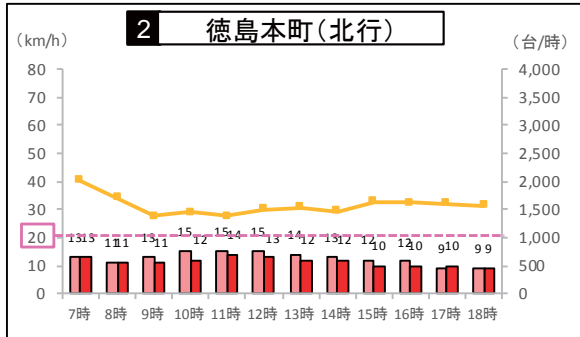
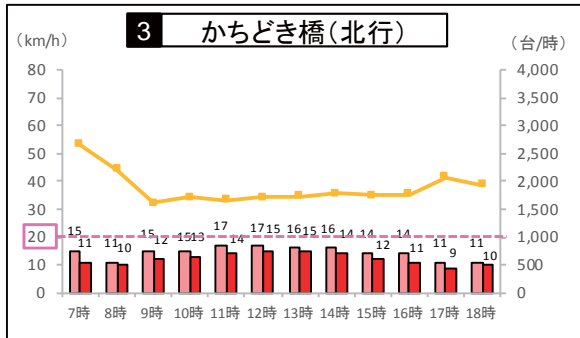
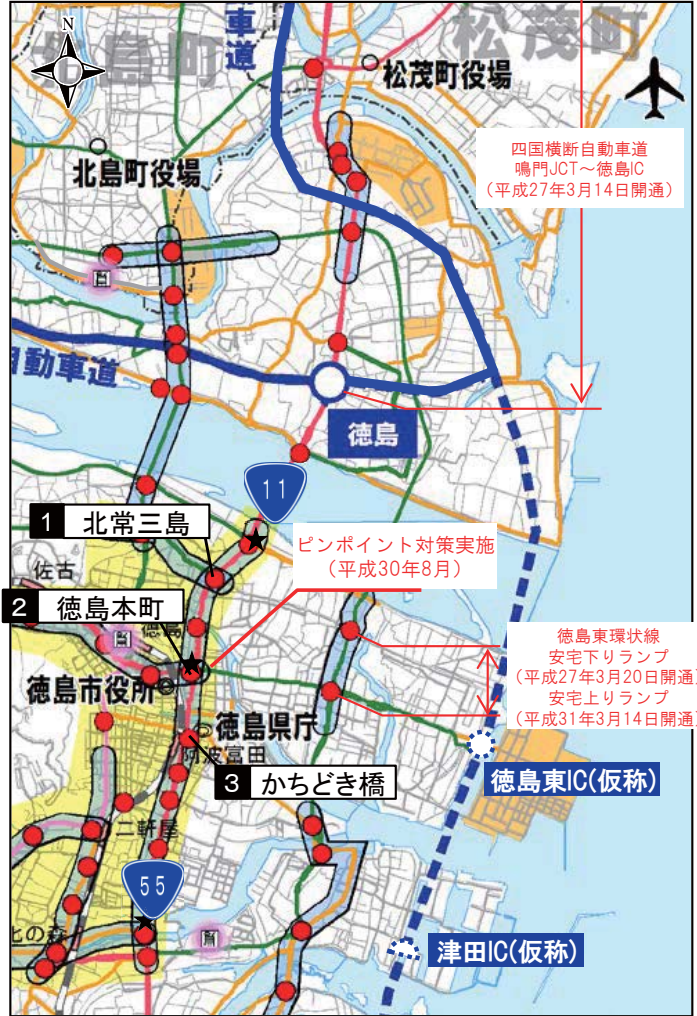
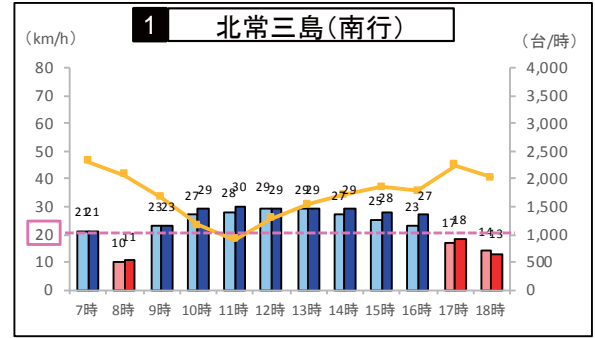
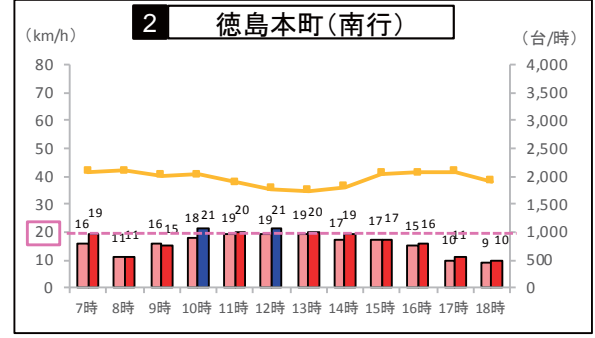
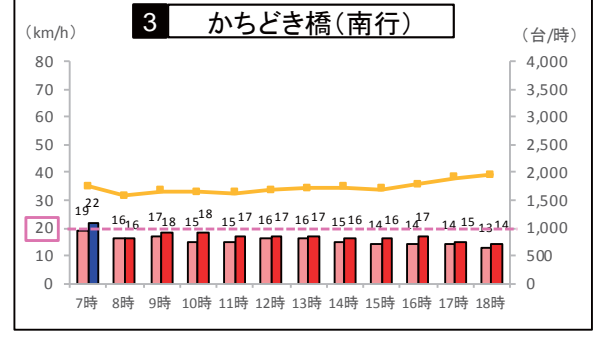
■ 国道55号ちどき橋～国道11号北常三島間における渋滞状況の検証結果

○北常三島交差点では、朝夕ピーク時間帯において20km/h以下の時間帯が残る。
 ○徳島本町、ちどき橋交差点では、旅行速度に大きな変化は見られず、現在も慢性的に渋滞が発生している。

【グラフ表示値は 下記の値を示す】
 民間プローブ(H24.5-H24.8 平日)
 ETC2.0プローブ(H30.4-H31.3 平日)

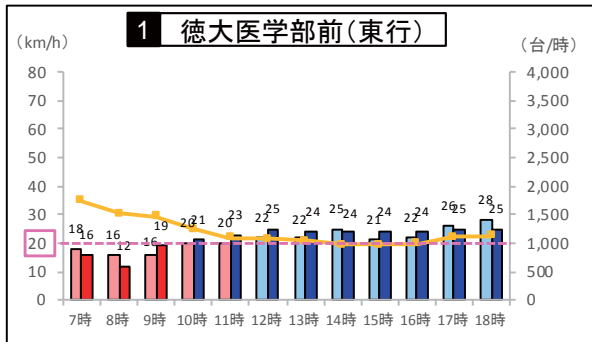
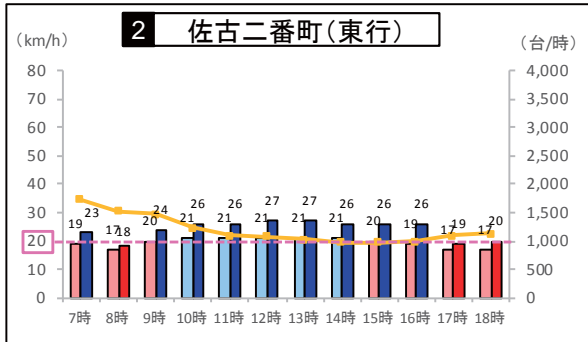
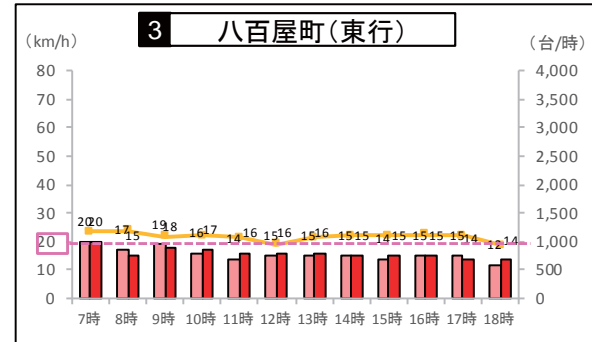
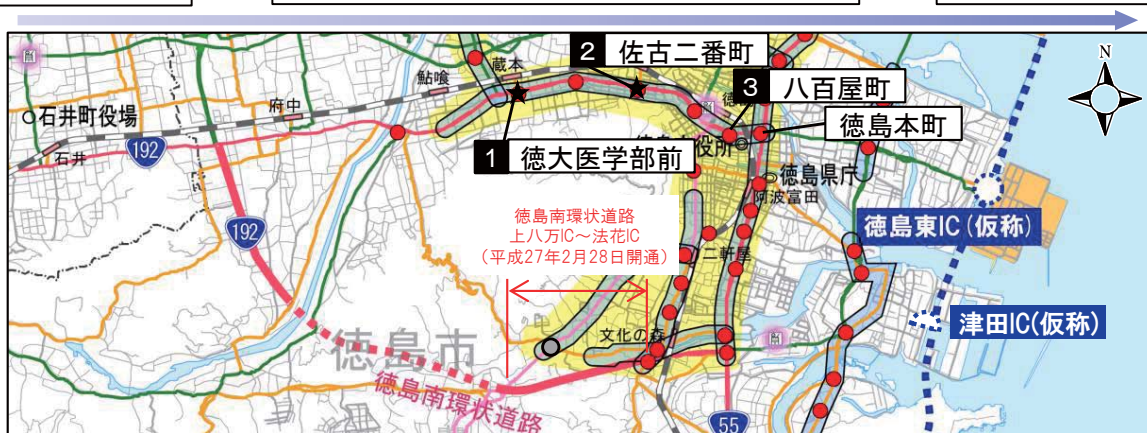
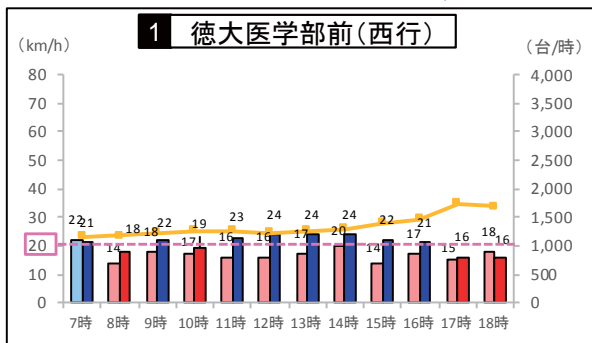
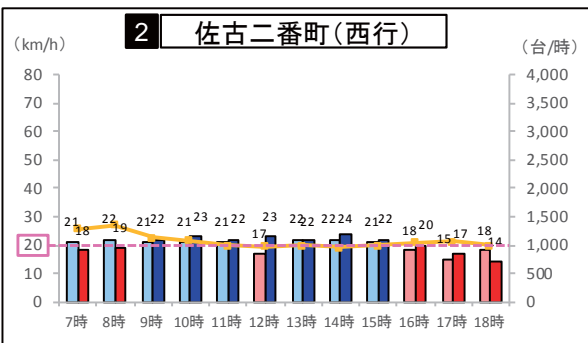
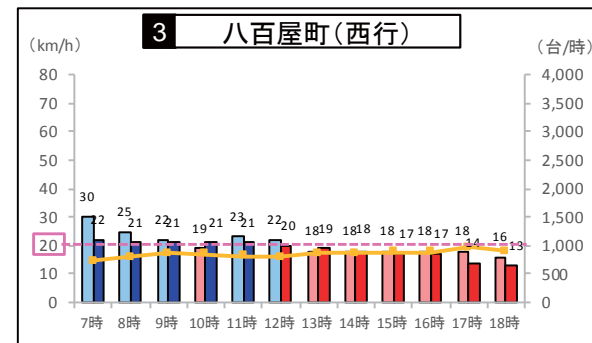
■ 国道192号徳大医学部前～徳島本町間における渋滞状況の検証結果

○平成27年2月の徳島南環状道路上八万IC～法花ICの開通後、並行区間である国道192号徳大医学部前～徳島本町間では、速度向上している箇所もあるが、朝・夕のピーク時間帯において、20km/h以下の時間帯が残る。

【グラフ表示値は 下記の値を示す】
 民間プローブ(H24.5-H24.8 平日)
 ETC2.0プローブ(H30.4-H31.3 平日)

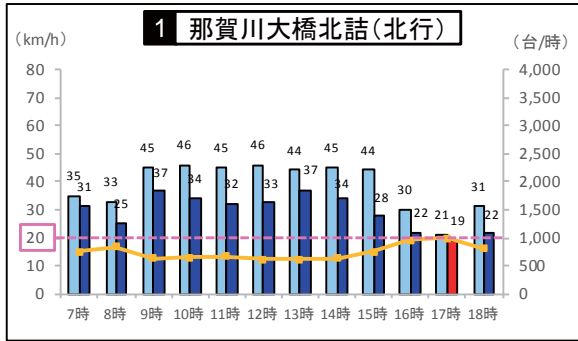
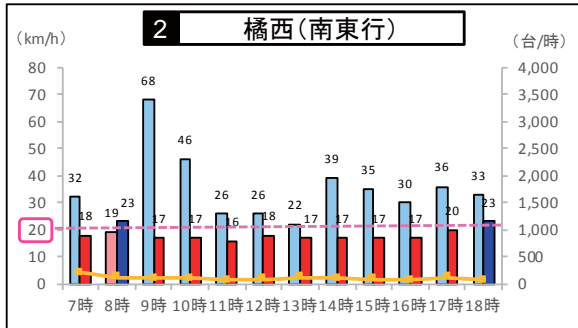
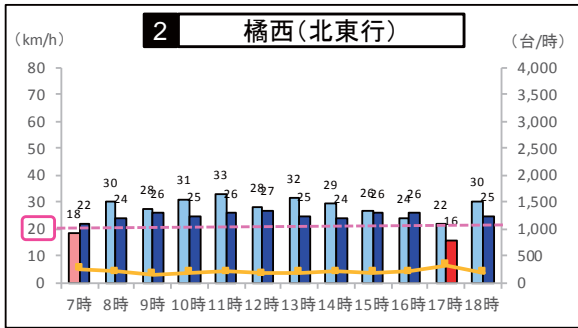
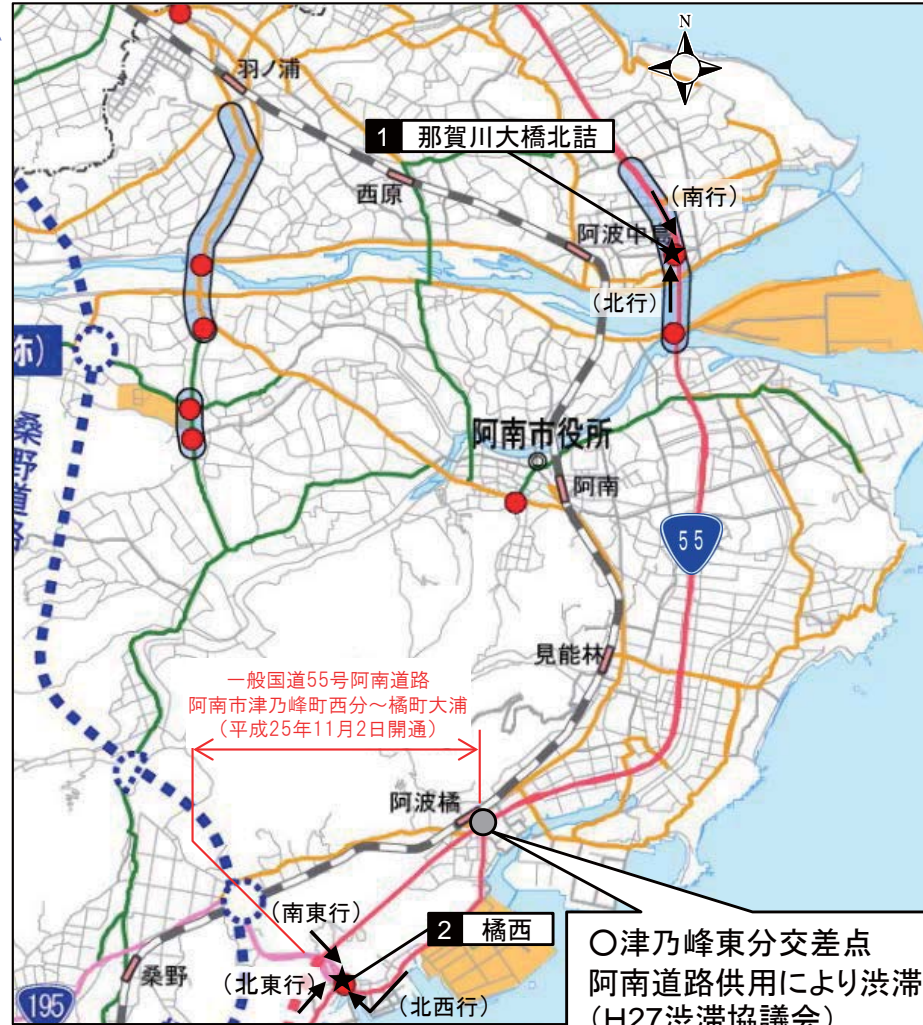
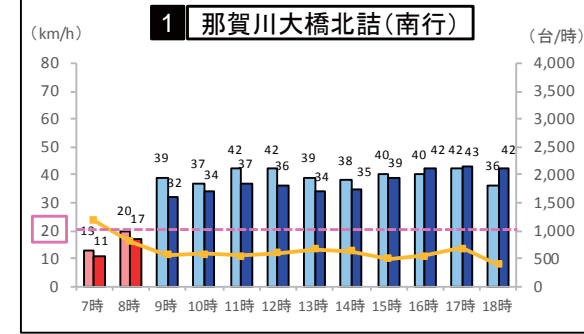
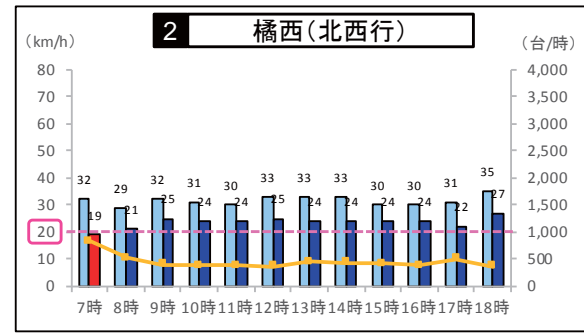
■国道55号那賀川大橋北詰～橋西における渋滞状況の検証結果

○那賀川を渡河している那賀川大橋(国道55号)では、朝夕ピークの時間帯において20km/h以下の時間帯が残る。
 ○平成25年11月の阿南道路津乃峰西分～橋町大浦区間の開通により津乃峰東分交差点の渋滞解消(H27渋滞協議会)等の効果は見られたが、依然、橋西交差点は、20km/h以下の時間帯が残る。

【グラフ表示値は 下記の値を示す】
 民間プローブ(H24.5-H24.8 平日)
 ETC2.0プローブ(H30.4-H31.3 平日)
