## 4. ピンポイント渋滞対策について

# 4.1 ピンポイント渋滞対策実施箇所状況報告「県道徳島吉野線 弁天橋南詰交差点」

# 4.2 ピンポイント渋滞対策実施箇所 の状況報告「国道11号 松茂高速バス停（北行）」（参考）

# 4.3 ピンポイント渋滞対策実施予定箇所「国道55号 大野交差点」

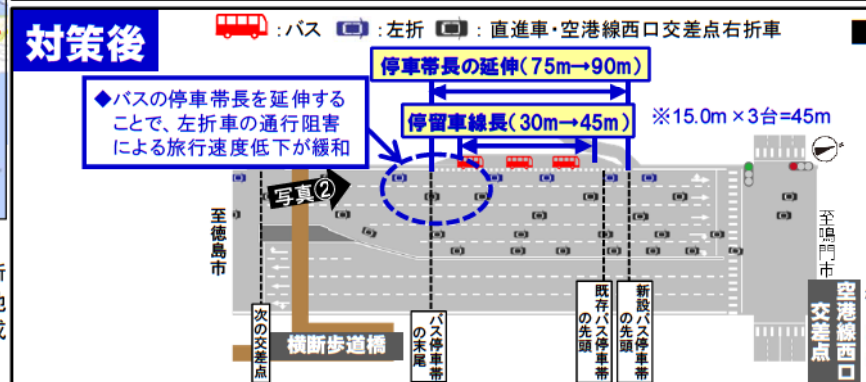
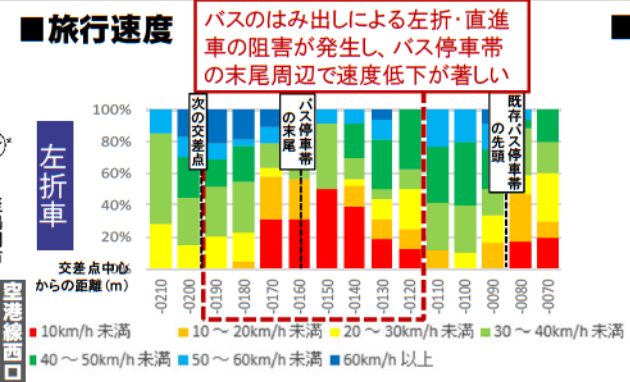
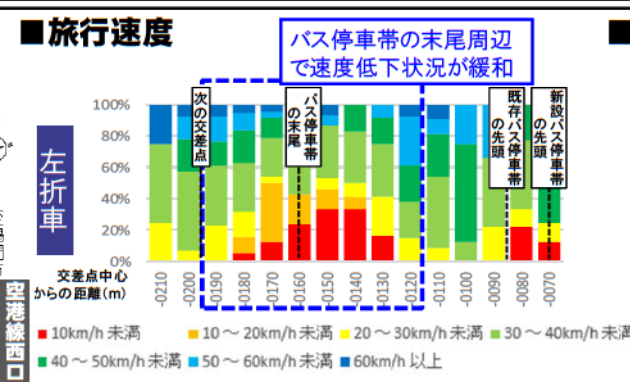
○令和元年10月、松茂バスベイの待機スペース延伸（2台分→3台分）が完成。  
 ○高速バスの出入りが円滑になるとともに、複数台到着時のバスベイからはみ出しによる一般車の走行阻害が改善（対策前後で平均速度が5km/h向上、20km/h以下の割合が7%減少）。

出典：ETC2.0データ(対策前:H30.11、対策後:R1.11) 平日7時~19時

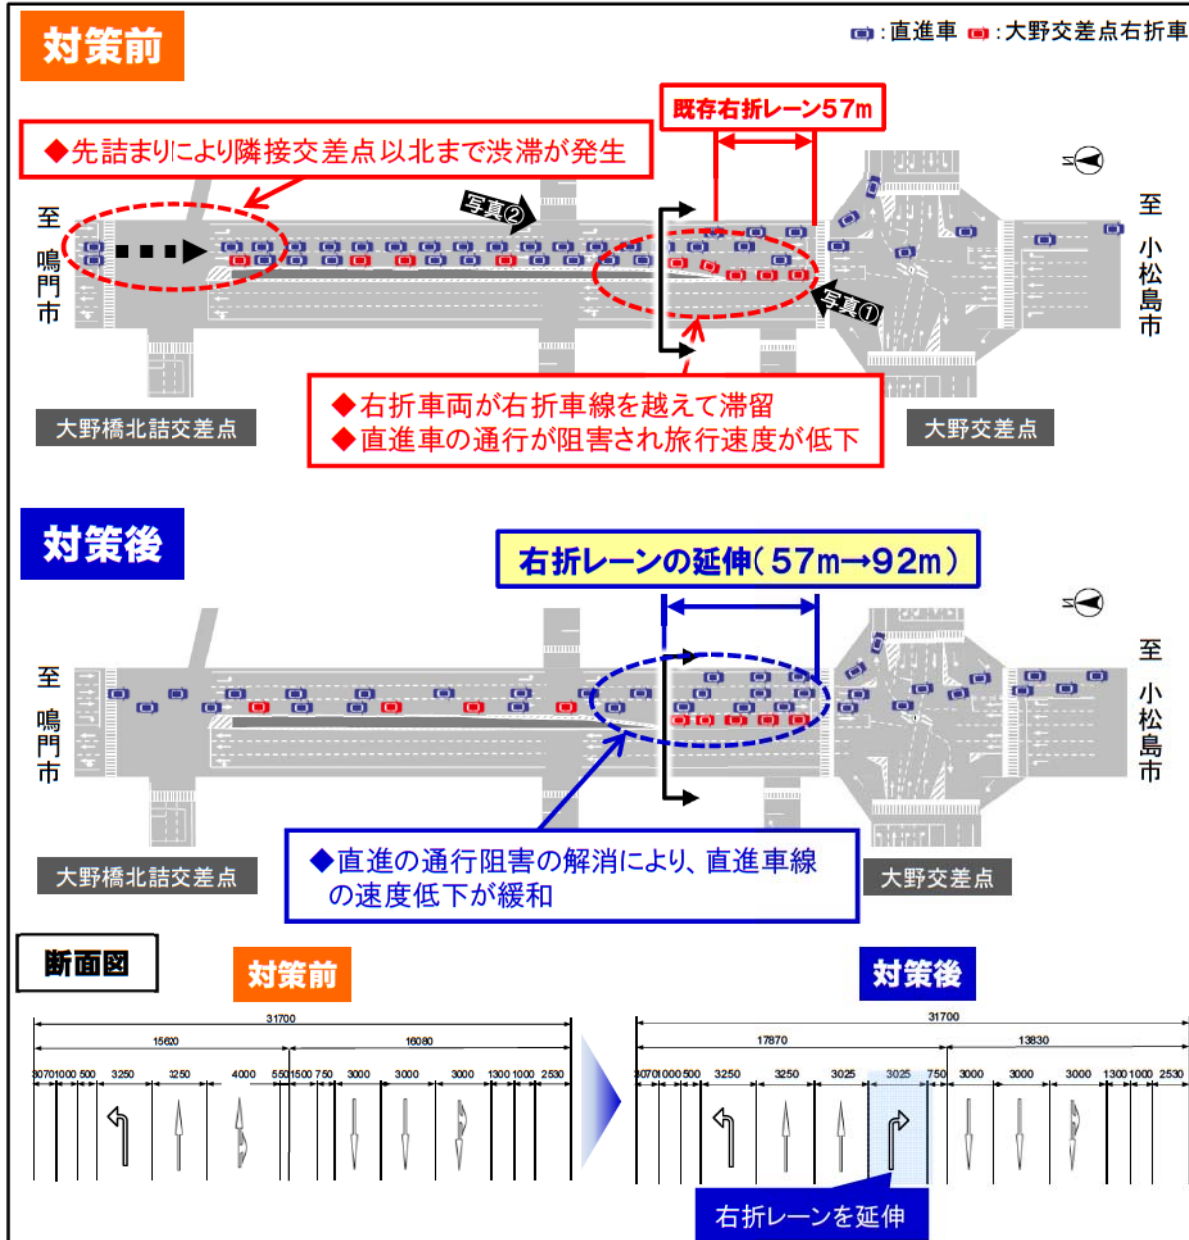
## 説明図

- 北側流入部の右折レーンを越える右折滞留による直進車の進行阻害。
- 次年度に大野交差点の改良(右折レーン延伸(57m→92m))を実施する予定。

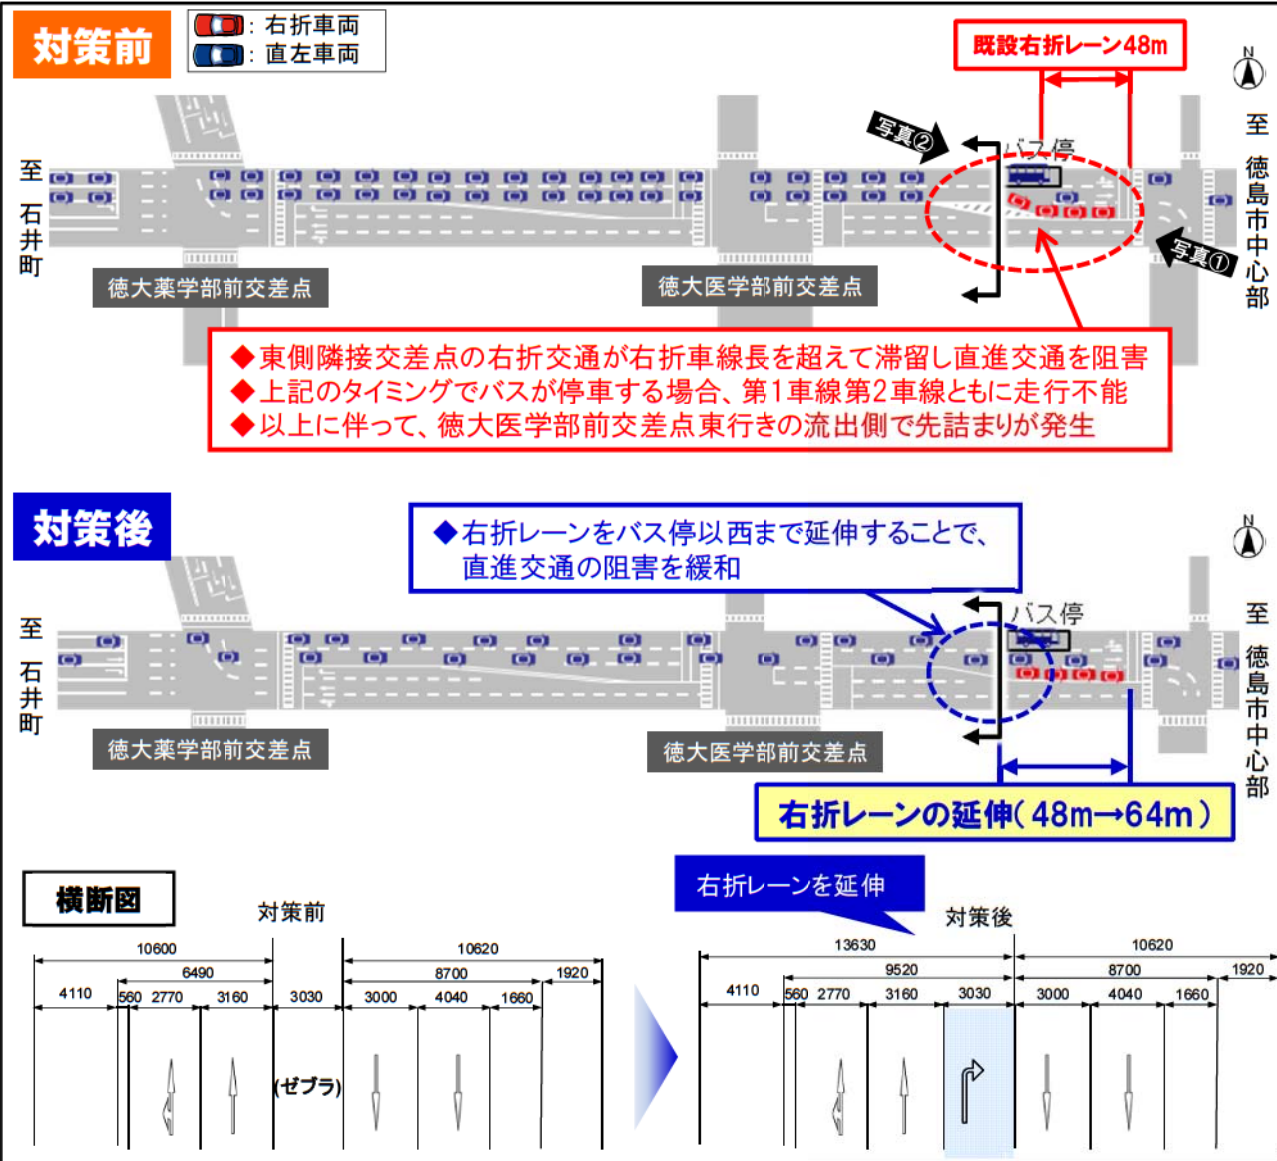
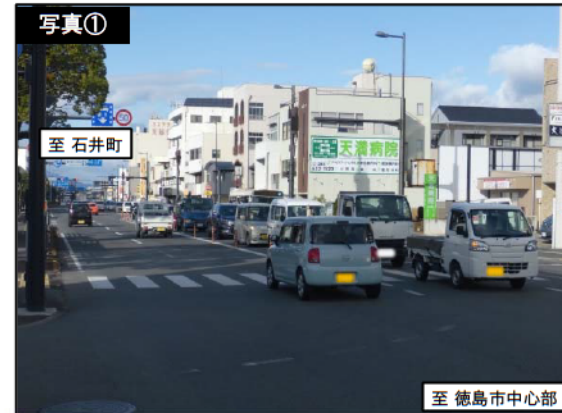
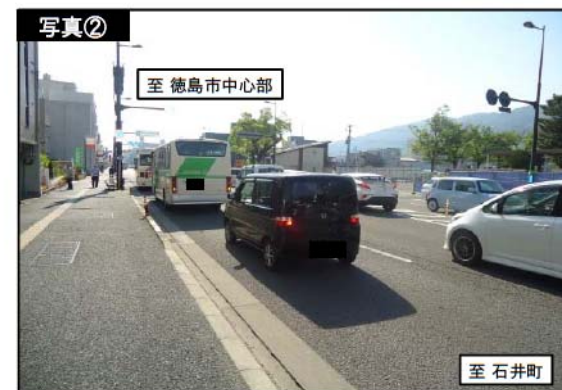
《説明図》

○徳大医学部前交差点は、東側に隣接する交差点の渋滞の影響を受け先詰まりが発生。東側隣接交差点の西側流入部は右折レーンを越える右折滞留による直進車の進行阻害。同時にバスが停車する場合、第1車線第2車線ともに走行不能となり渋滞が発生。

○次年度に東側隣接交差点の改良(バス停を超える右折レーンに延伸(48m→64m))を実施する予定。
