3. 最新交通データによる主要渋滞箇所の渋滞状況検証

①国道11号	川内町竹須賀～工業団地南	(徳島市)
②国道55号	かちどき橋～国道11号北常三島	(徳島市)
③国道192号	徳大医学部前～徳島本町	(徳島市)
④国道55号	那賀川大橋北詰～橋西	(阿南市)

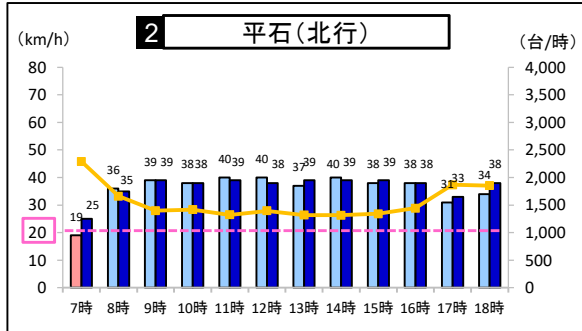
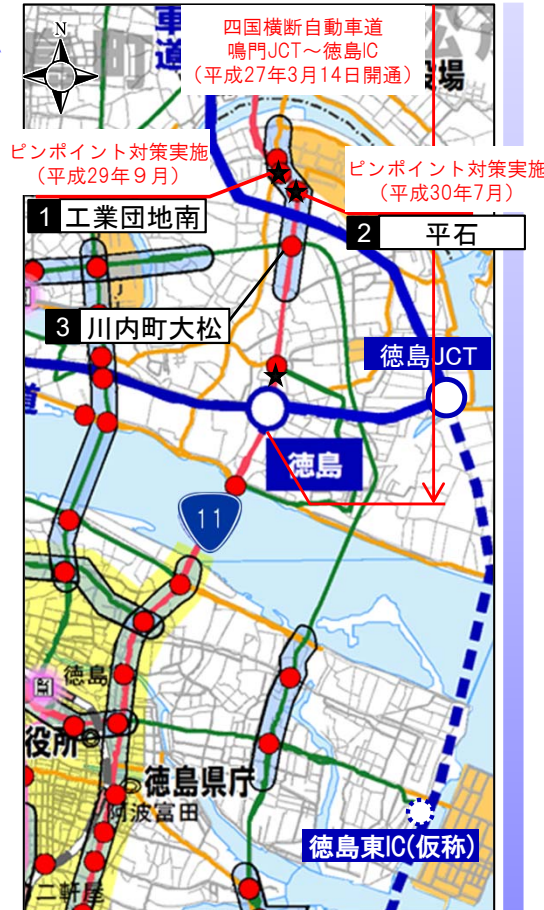
■四国横断自動車道 鳴門JCT～徳島ICと並行する区間における渋滞状況の検証結果

○平成27年3月の四国横断自動車道の延伸により、鳴門JCT～徳島ICと並行する国道11号の南北方向の速度は向上傾向。
 ○右折車線延長のピンポイント対策を実施した工業団地南(北行) (H29.9)と、平石交差点(北行) (H30.7)は、**全時間帯で20km/h以上に改善**。
 ○一方、川内町大松(北行)では、依然として、朝ピーク時間帯において20km/h以下の時間帯が残存。

【グラフ表示値は 下記の値を示す】
 民間プローブ (H24.5-H24.8 平日)
 ETC2.0プローブ (H31.4-R2.3 平日)

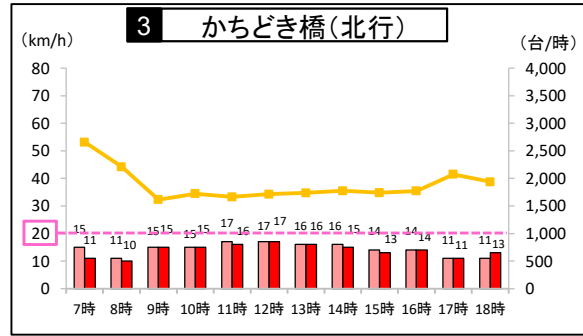
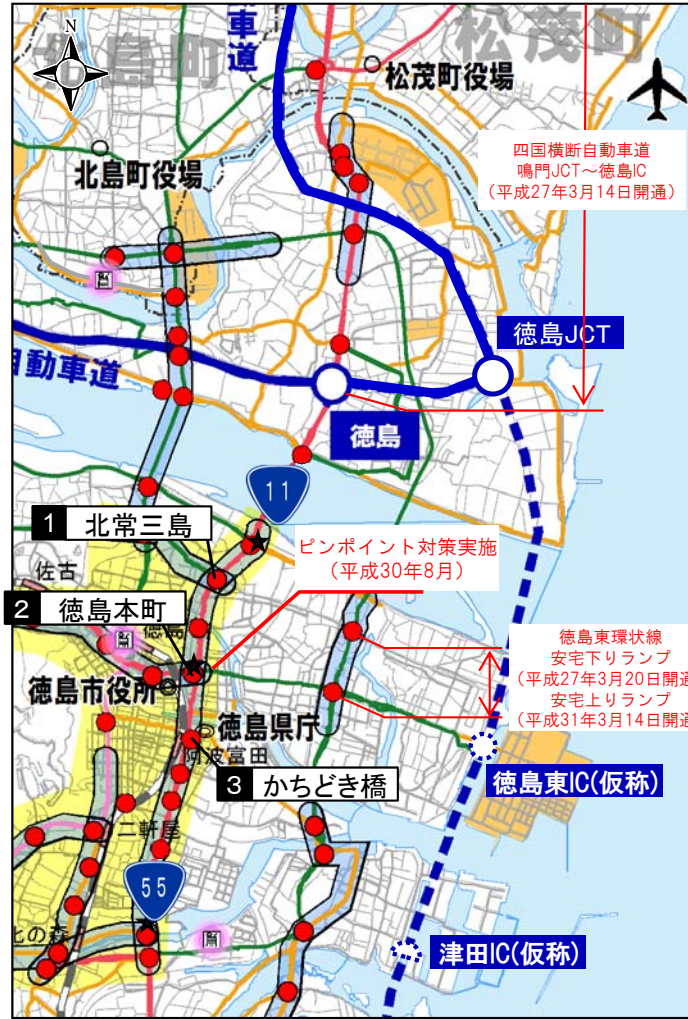
■ 国道55号ちかどき橋～国道11号北常三島間における渋滞状況の検証結果

○並行する四国横断自動車道が未整備の国道11号は、依然として20km/h以下の時間帯が残存。平成30年8月に、右折車線延長のピンポイント対策を実施した徳島本町(南行)は、日中の速度が向上したものの、朝夕ピーク時間帯に20km/h以下の時間帯が残存。
 ○北常三島交差点では、朝夕ピーク時間帯において20km/h以下の時間帯が残り、ちかどき橋交差点も依然、慢性的に速度が低下。

【グラフ表示値は 下記の値を示す】
 民間プローブ(H24.5-H24.8 平日)
 ETC2.0プローブ(H31.4-R2.3 平日)

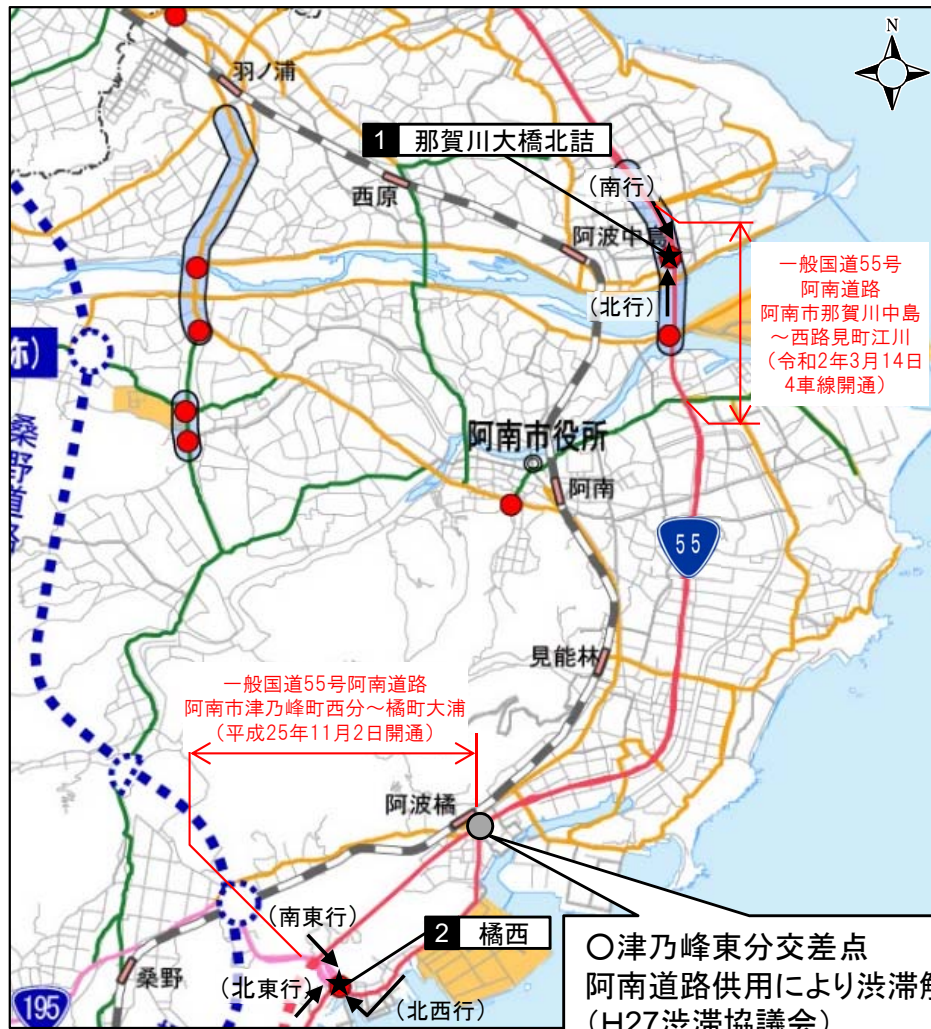
■国道55号那賀川大橋北詰～橋西における渋滞状況の検証結果

○那賀川大橋(国道55号)では、南行の朝ピークの時間帯において20km/h以下の時間帯が残存。
 ○平成25年11月の阿南道路津乃峰西分～橋町大浦区間の開通により津乃峰東分交差点の渋滞解消(H27渋滞協議会)等の効果は見られたが、橋西交差点(南東行)は速度が低下しており、ほとんどの時間帯で20km/h以下となっている。

【グラフ表示値は 下記の値を示す】
 民間プローブ(H24.5-H24.8 平日)
 ETC2.0プローブ(H31.4-R2.3 平日)
