2. ピンポイント渋滞対策について

2.1 ピンポイント渋滞対策実施箇所状況報告「国道55号 勝浦川橋北詰交差点」

2.1 ピンポイント渋滞対策実施箇所状況報告「県道徳島鳴門線 吉野橋東詰交差点」

2.2 ピンポイント渋滞対策実施予定箇所「国道192号 佐古二番町交差点」

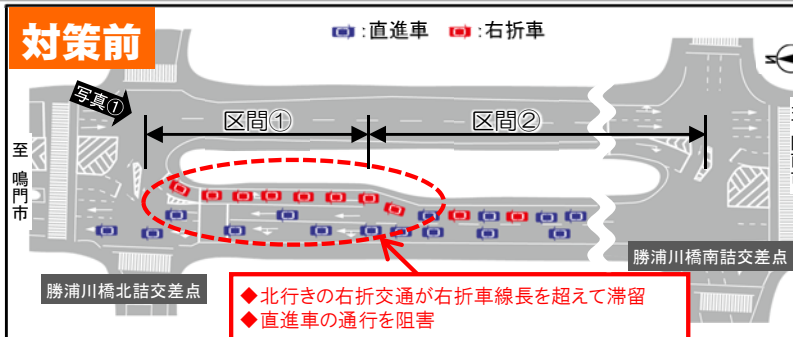
対策前

- 令和3年9月29日、勝浦川橋北詰交差点南側流入部の右折停止指導線の前出し(現況の9mから17mに延伸)が完成。
- 右折滞留車両のはみ出し回数が減少し、勝浦川橋北詰交差点から勝浦川橋南詰交差点間(区間①②)における直進車の平均旅行速度の向上と急ブレーキ発生頻度が減少。
- 今後も引き続きモニタリング調査を実施。

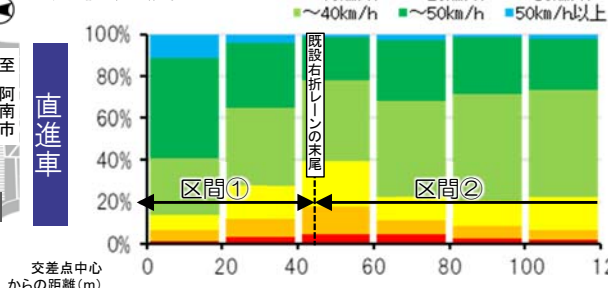
旅行速度

※区間①: 勝浦川橋北詰交差点～既設右折レーンの末尾、区間②: 既設右折レーンの末尾～勝浦川橋南詰交差点

※出典: ETC2.0データ 対策前: 令和2年10月、対策後: 令和3年10月 平日7:00～9:00・17:00～19:00

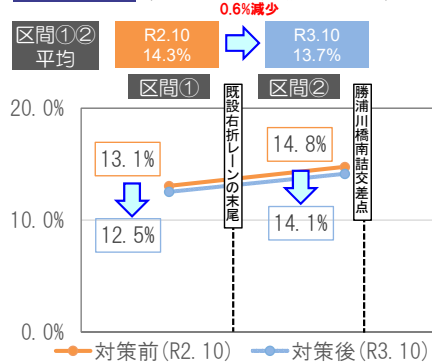
直進車 <20km/h以下の割合>

※出典: ETC2.0データ
対策前: 令和2年10月、対策後: 令和3年10月 平日7:00～9:00・17:00～19:00

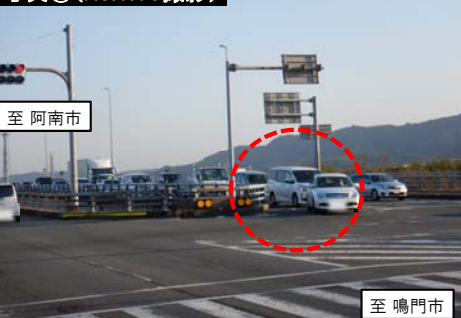
写真①(R3.1.15撮影)

対策前

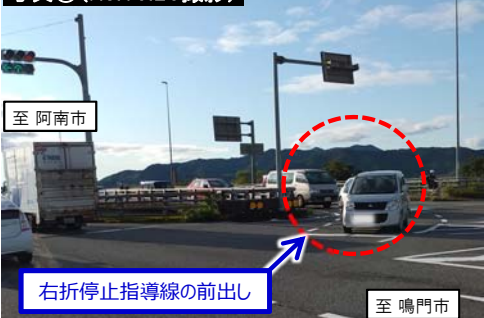
写真②(R3.10.26撮影)

対策後

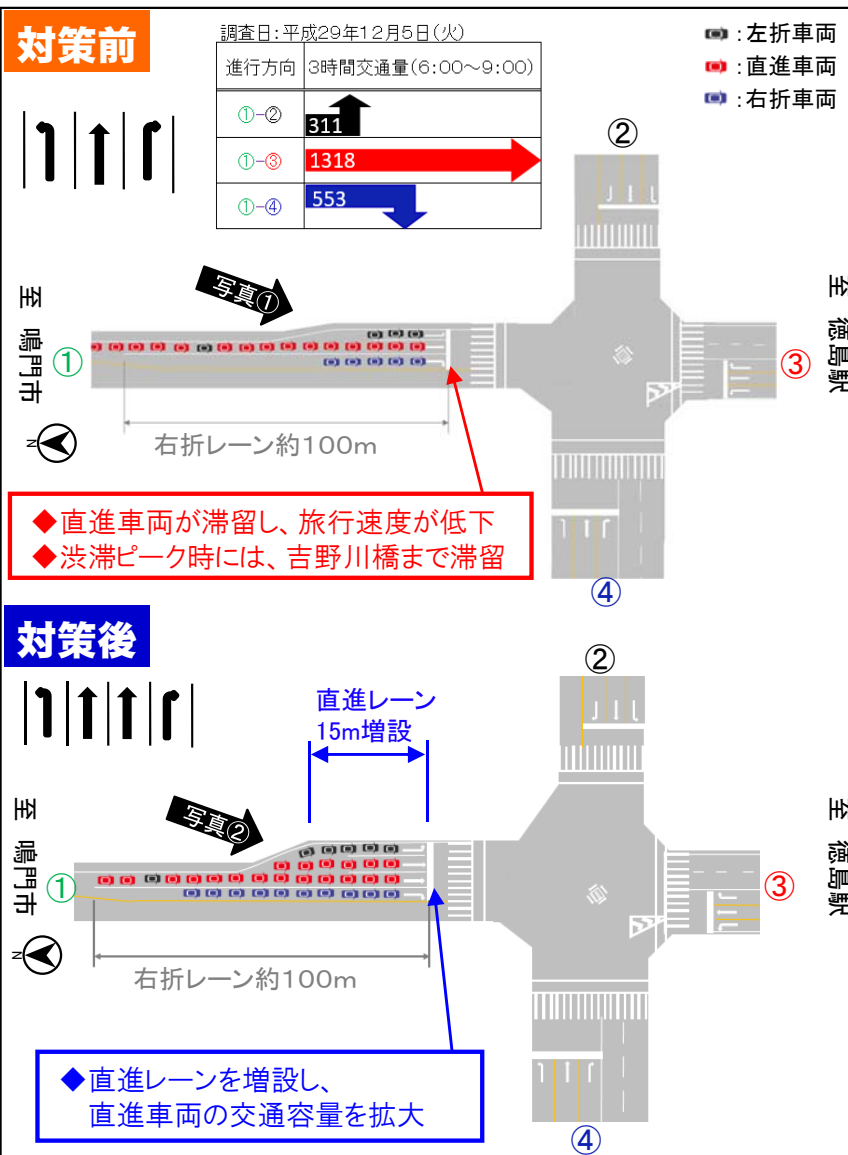
説明図

- 吉野橋東詰交差点の北側流入部では、中心市街地に向かう車両による渋滞が発生。
- 旅行速度の改善を図るため、直進レーンを増設し、直進車両の交通容量の拡大を実施。
- R4.2月に対策工事が完成し、今後、効果の検証を実施する予定。

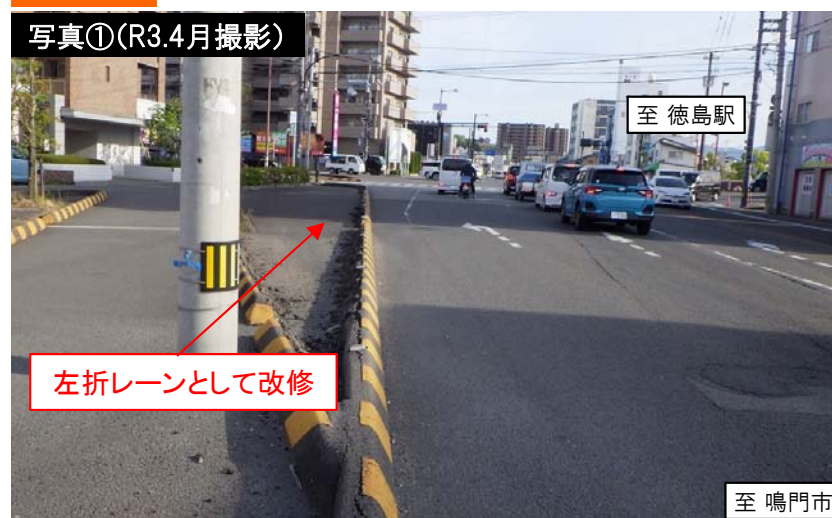
写真①(R3.4月撮影)

対策前

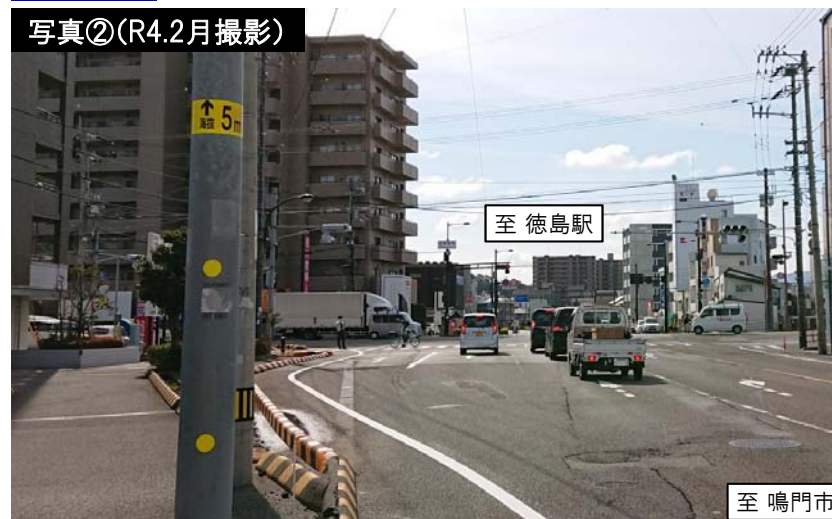
写真②(R4.2月撮影)

対策後

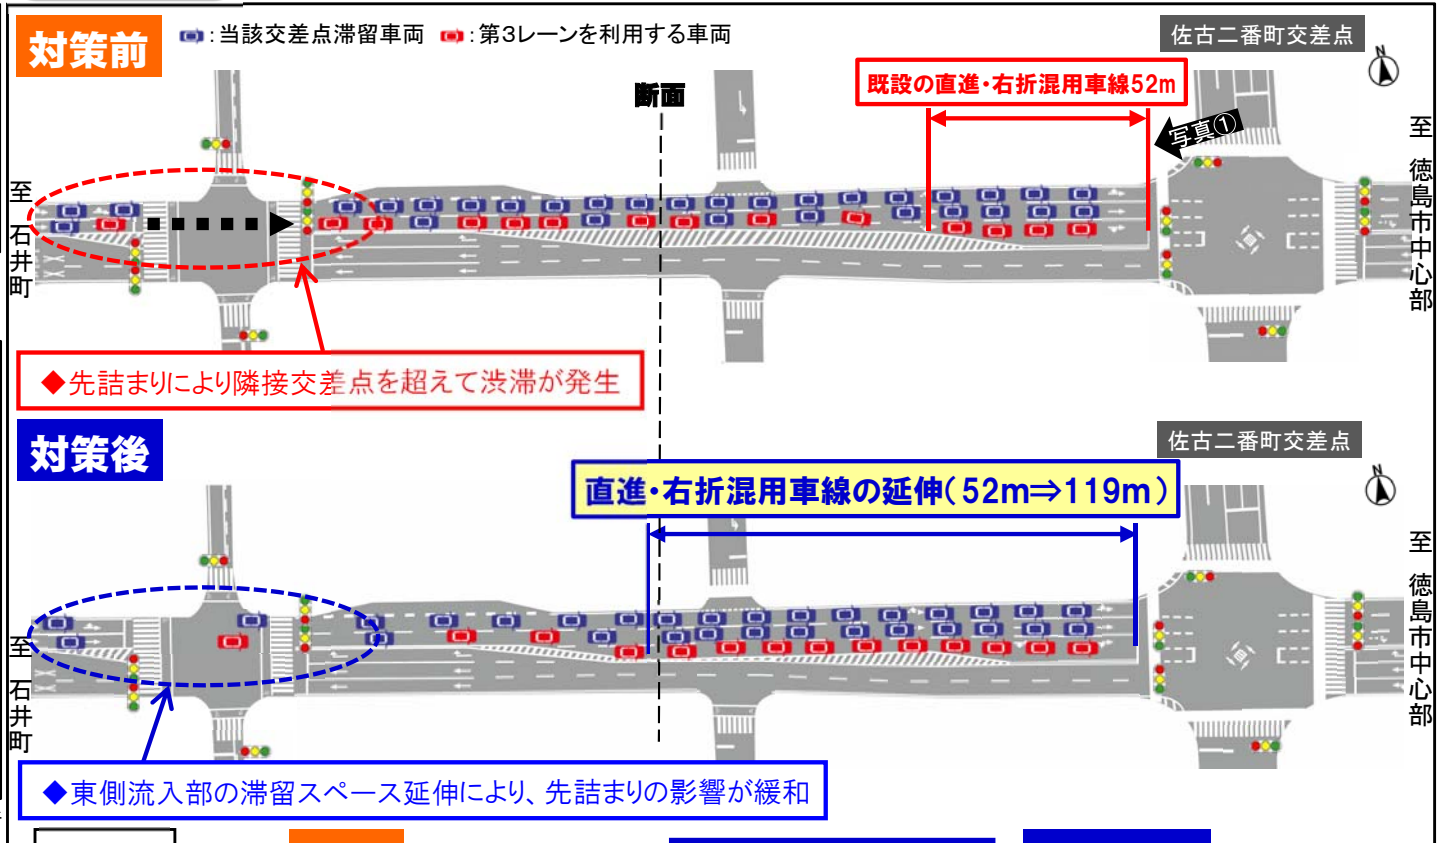
説明図

○佐古二番町交差点では、東側流入部を起点とする先詰まりにより、西側の隣接交差点以西まで渋滞が発生。
 ○次年度に佐古二番町の改良(第3車線(直進・右折混用車線)の延伸(52m⇒119m))を実施する予定。

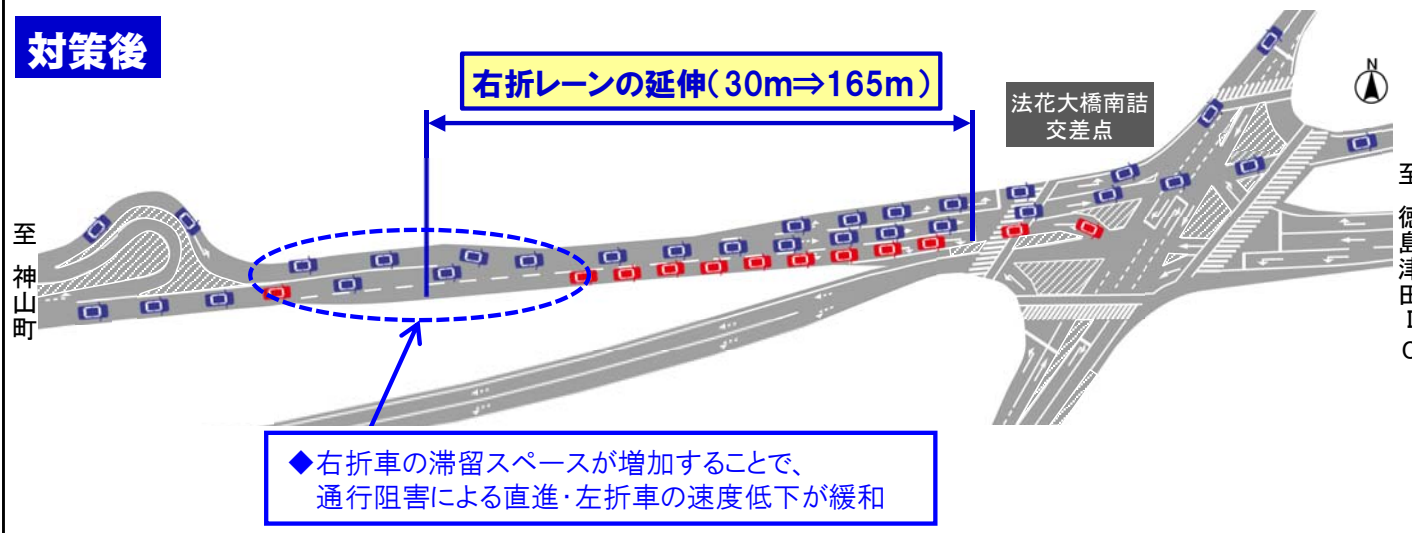
対策後

右折レーンの延伸(30m⇒165m)
