国道33号(越知町越知丁)落石崩壊の応急対策作業状況

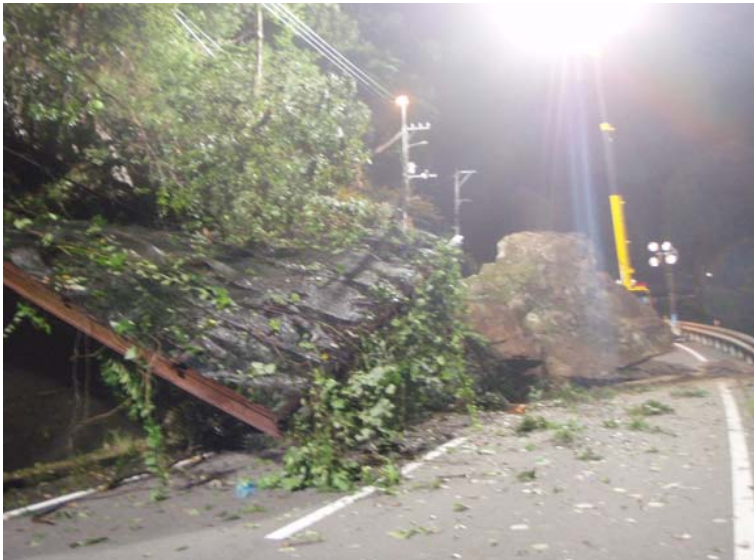
落石直後

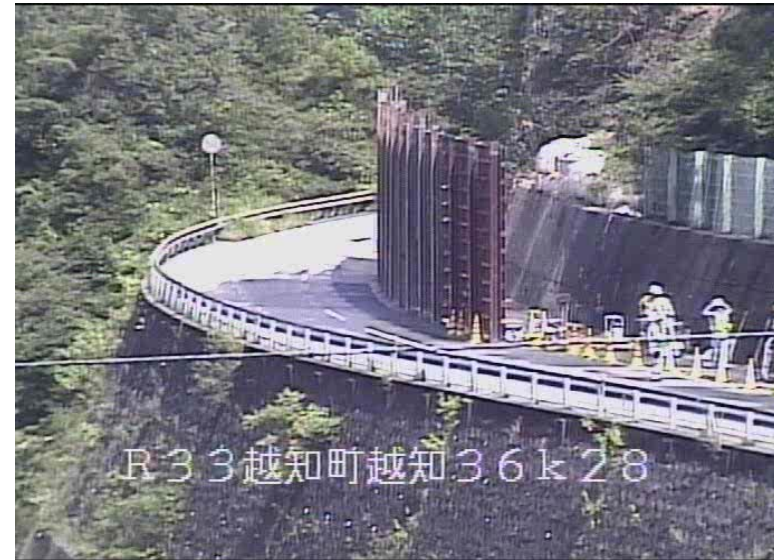
R33越知町越知3.6k28
片側交互通行による交通開放

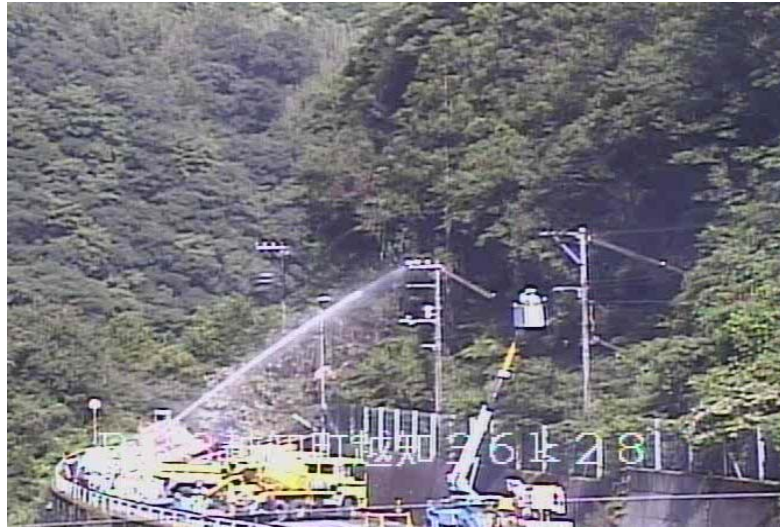
不安定岩塊を放水により除去中

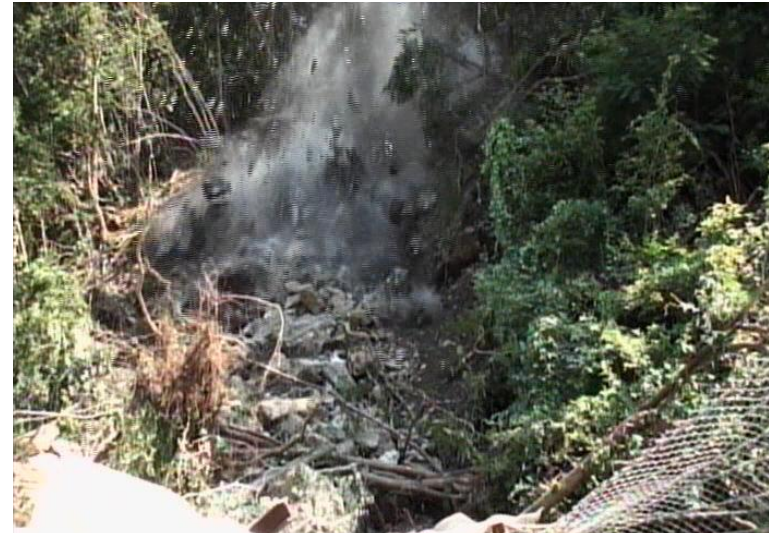
不安定岩塊を発破により除去

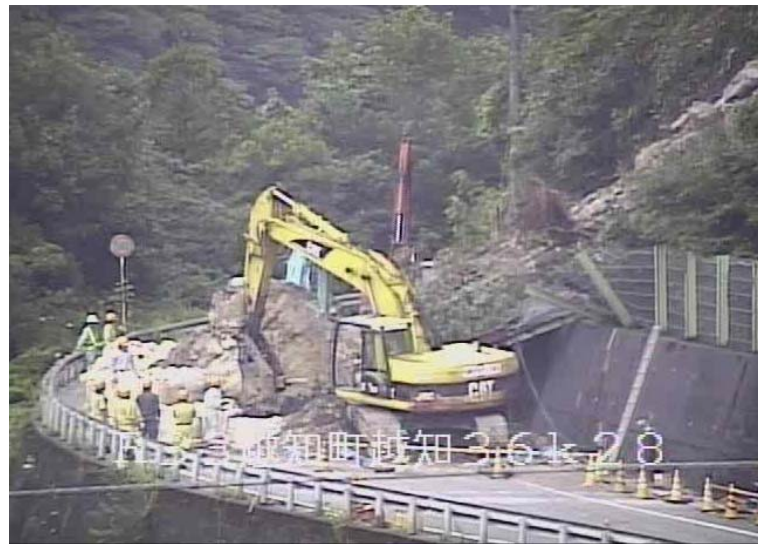
落下した岩塊の小割り作業実施中

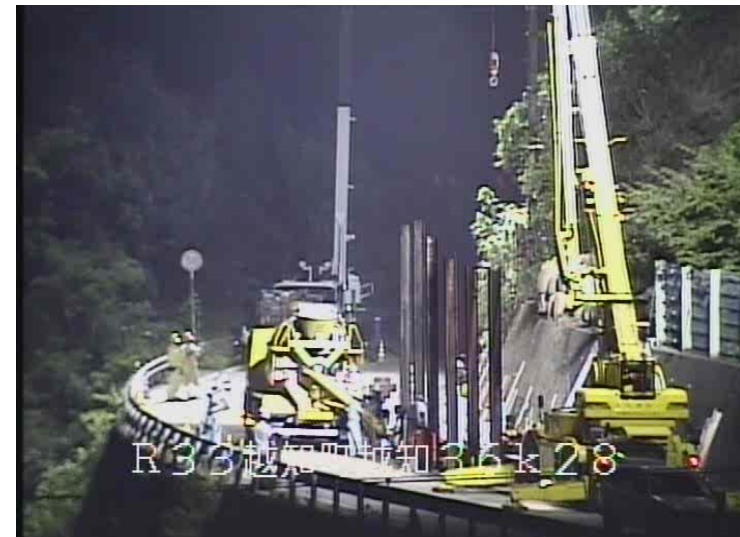
仮設防護柵（高さ5m）の設置中
