国道33号越知町越知丁で発生した落石災害の応急復旧に活躍した建設会社に、国土交通省土佐国道事務所より感謝状を授与することとなりました。

応急復旧工程表 (R33号 36k020 越知町越知 丁 落石箇所)

国道33号(越知町越知丁)落石崩壊の応急対策作業状況

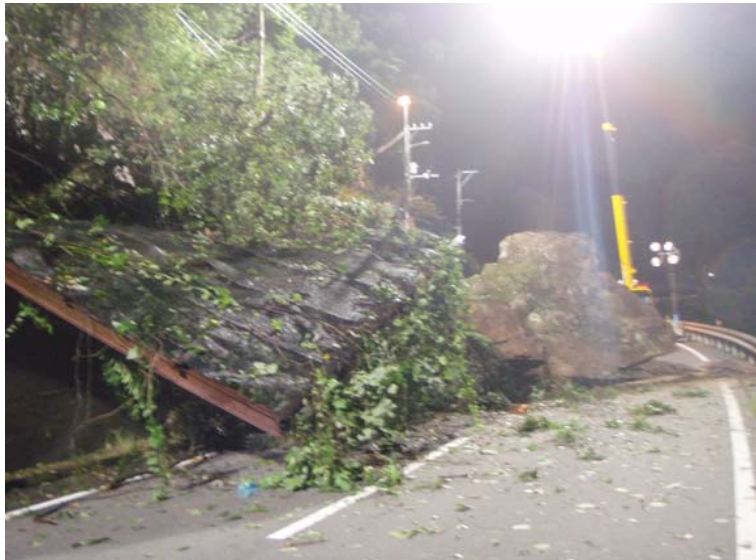
落石直後

- 8月16日（月） 18：20～ 落石崩壊により全面通行止め
- 17日（火） 16：30 放水により不安定岩塊の一部除去を完了
- 18日（水） 14：30 発破により不安定岩塊の除去を完了
- 19日（木） 5：00 落下した岩塊の小割・撤去及び破損した構造物の撤去完了
- 20日（金） 12：00 仮設防護柵（高さ5m）の設置完了
- 20日（金） 14：20 片側交互通行による交通開放
