《大豊トンネル緊急点検(第2報)》

平成24年12月4日
四国地方整備局
土佐国道事務所

国道32号大豊トンネルの緊急点検を
本日13時から開始します

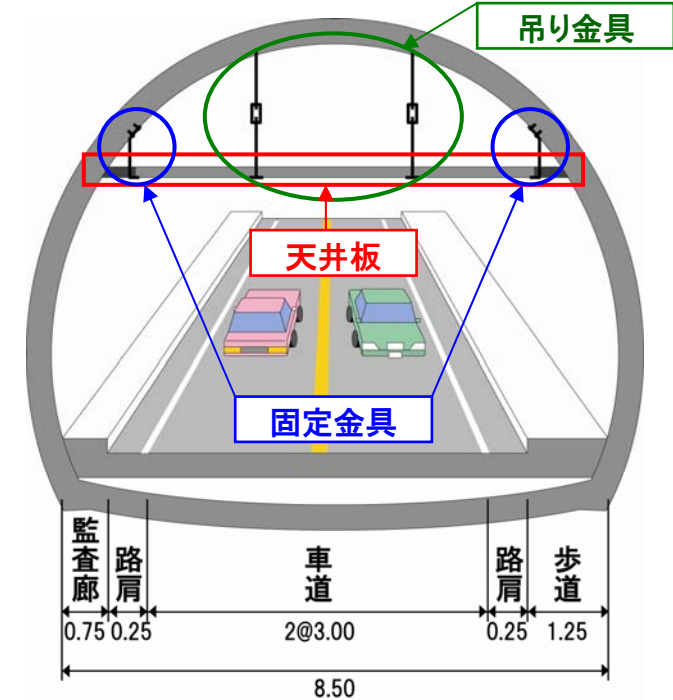
トンネル断面図

名称	大豊トンネル
所在地	自: 高知県長岡郡大豊町杉 <small>ながおか おおとよ すぎ</small>
	至: 高知県長岡郡大豊町小川 <small>ながおか おおとよ おがわ</small>
延長	L=1.6km
完成年次	昭和52年
換気方式	半横流式

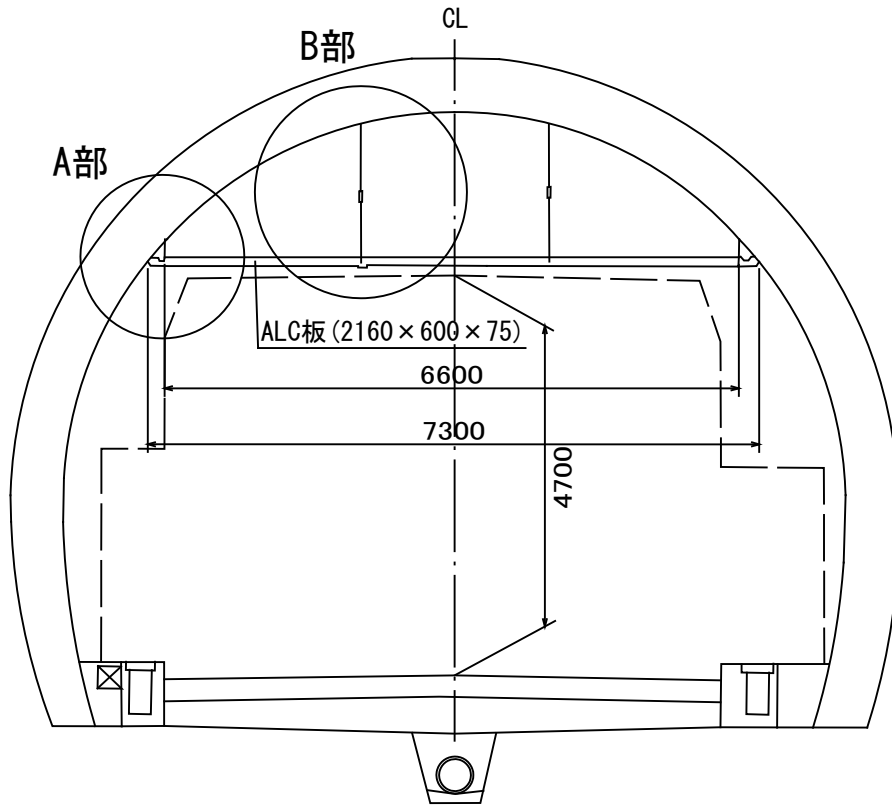
大豊トンネル 天井板 概略図

- 1) 実施日時 平成24年12月4日(火)13:00から3日間程度(現地の準備等の都合により、開始時刻が遅れる場合があります)
- 2) 実施場所 国道32号「大豊トンネル」(高知県長岡郡大豊町)(詳細は別紙1)
- 3) 交通規制形態 片側交互通行(終日)
(混雑が予想されますので、お急ぎの方は高知自動車道の利用をご検討ください)
- 4) 点検項目 ①天井板の吊り金具と固定金具
②天井板の吊り金具の固定部分付近および台座部の覆工コンクリートの健全性
③天井板の変形・破損の有無
④その他、天井板等の落下に繋がる可能性のある事象の有無
