国土交通省 河ノ瀬交差点で通学路の安全対策を実施！
～国道56号 高知市 河ノ瀬交差点～

横断歩道を横断する歩行者と自転車の7割以上の方が安心を感じています！

国道56号 河ノ瀬交差点における事故対策

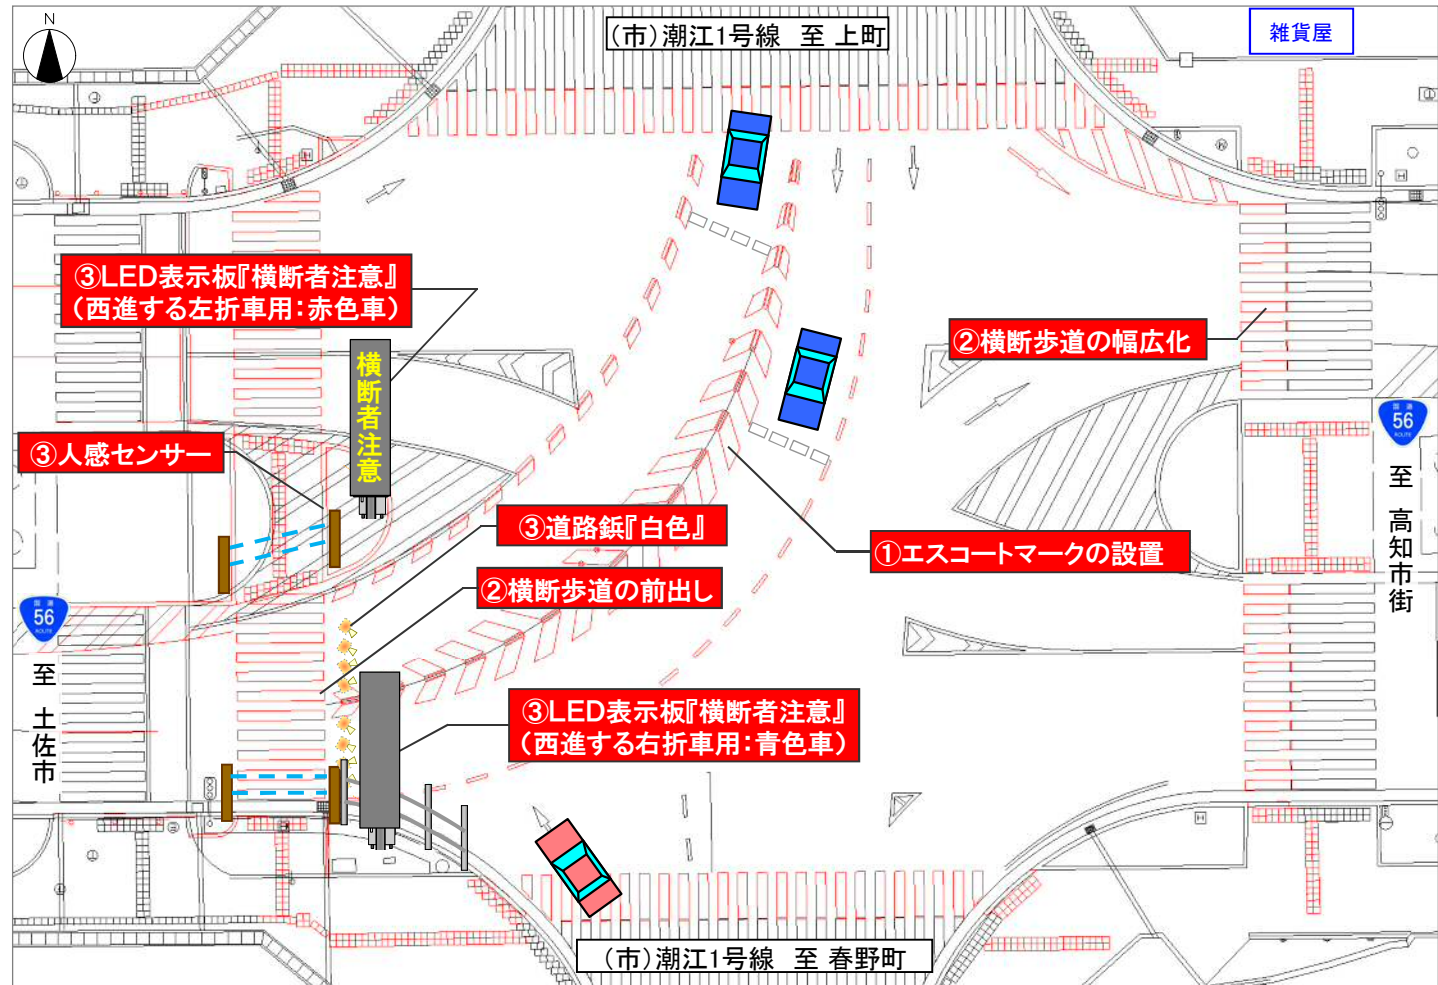
▼河ノ瀬交差点における事故対策イメージ図

事故類型	事故対策の考え方	事故対策
右折時事故 (右折車 × 対向直進車)	・右折車の走行位置を明確にする。	① エスコートマークの設置
右左折時事故対策 (右左折車 × 歩行者・自転車)	・右左折車の速度抑制を図る。 ・横断歩行者・自転車に対する注意を喚起する。	② 横断歩道の前出し、横断歩道の幅広化 ③ 横断歩行者・自転車感知式注意喚起システムの導入

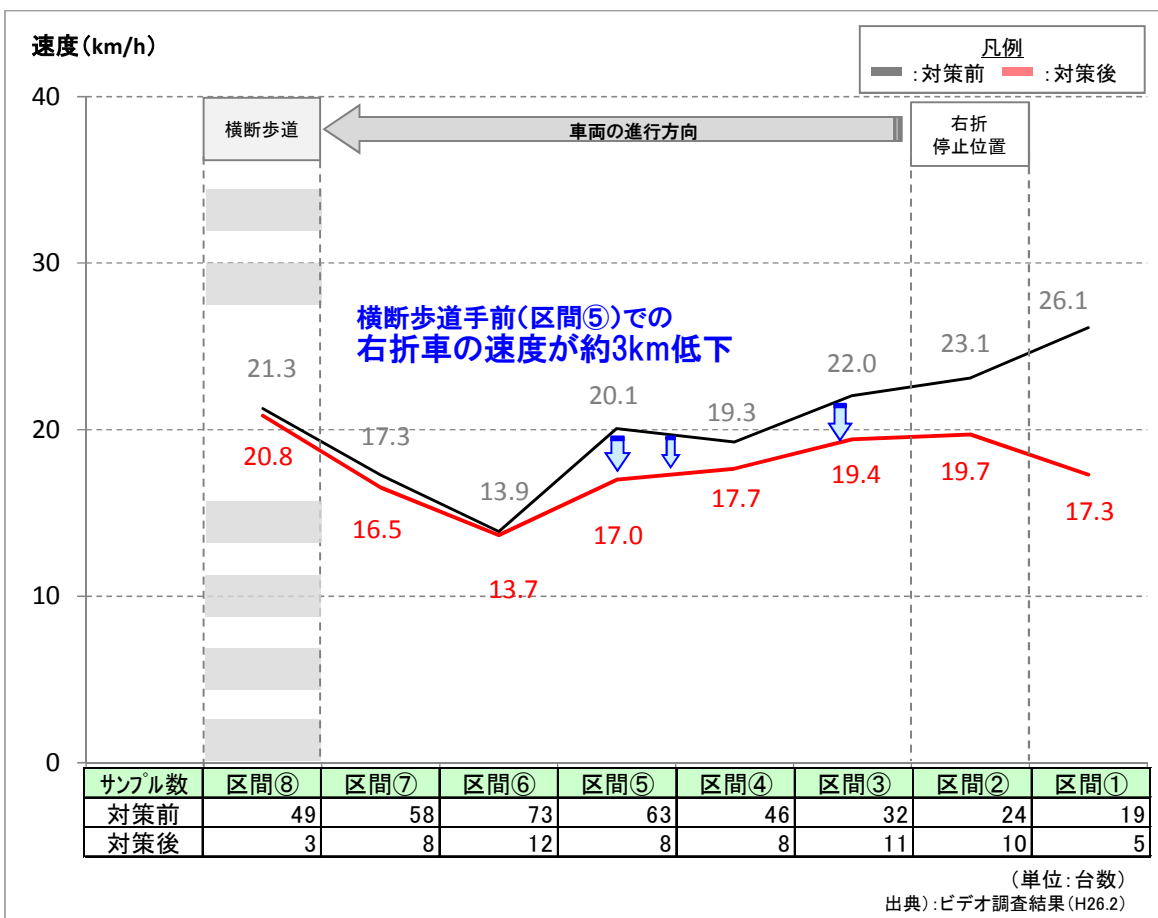
《分析条件》
 〈対象日〉
 システム設置前：H26.2.23(日)、システム設置後：H26.2.25(火)
 〈対象時間〉事故が多い時間帯：17:00～18:00
 〈対象〉西側横断歩道を歩行者・自転車が横断した時に通過した右折車
 〈分析項目〉5m区間毎の右折車の速度
