平成26年8月6日
四国地方整備局
土佐国道事務所

一般国道32号大豊町寺内における 地すべりの詳細調査について

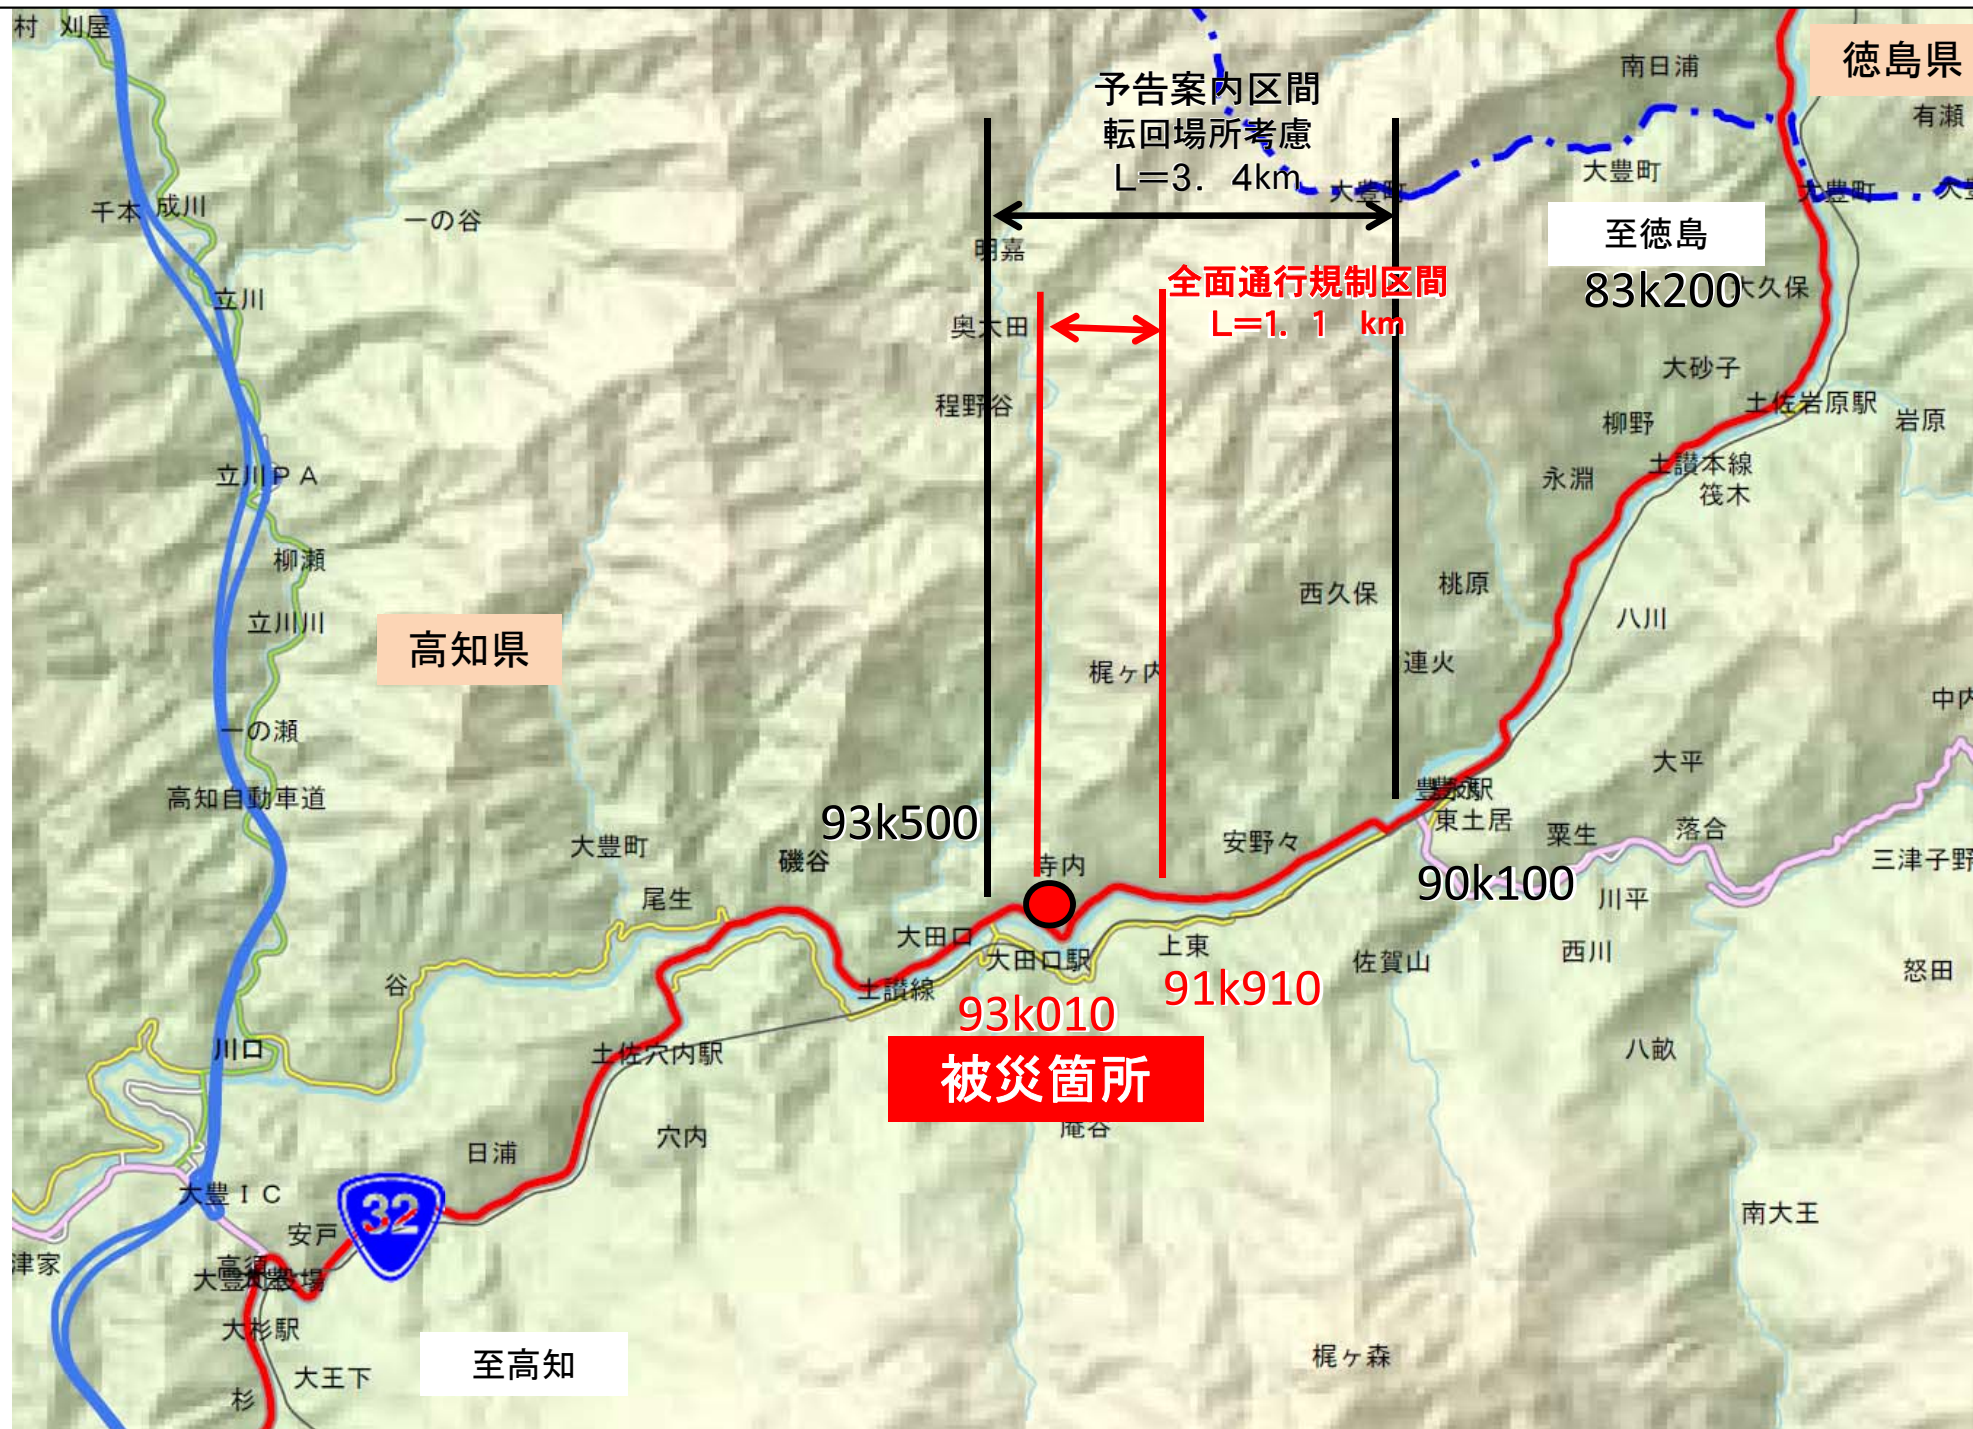
H26. 8. 6 2:00~ 通行規制状況平面図

一般国道32号 高知県長岡郡大豊町大字寺内(延長1.1km※)

※迂回路への誘導や車両のUターンの必要性から長くなっています。

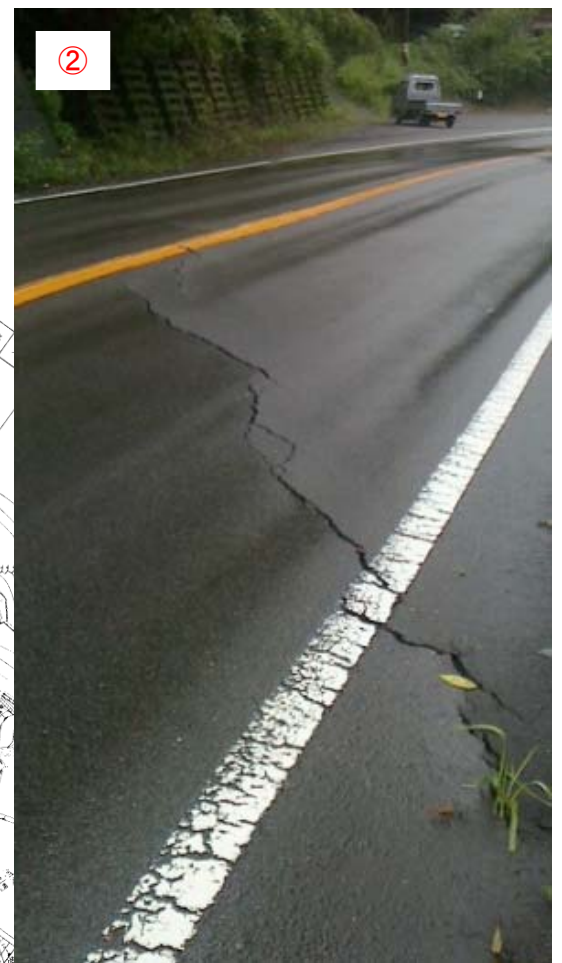
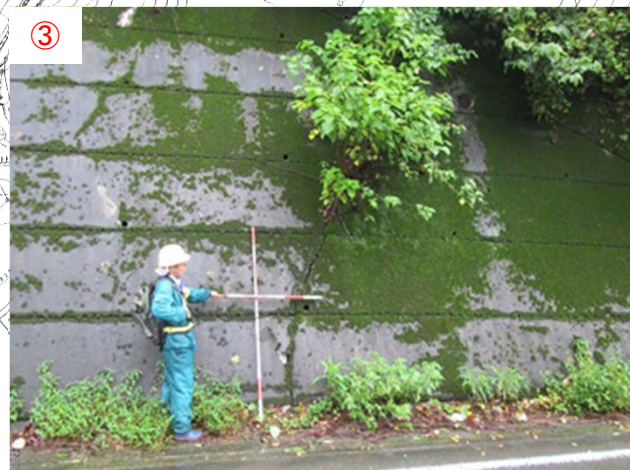
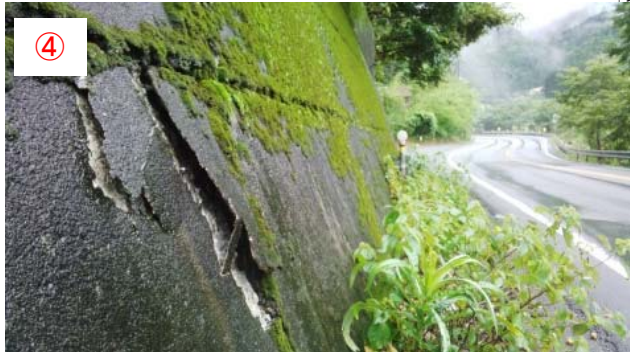
被災状況写真

○国道32号の舗装の亀裂(92.9kpと93.0kpの2箇所)は今回新たに発生したものであり、今後降雨が続けば急激な進行も考えられる。当該亀裂の進行を把握するため、亀裂の変位を定期的に計測することが必要

○国道32号上にある集落(寺内地区)で兆候の見られる地すべりについては、小規模なものであり国道上にまで影響が及ぶ可能性は低い。

○今週の後半は台風11号の襲来が予想されていることから嚴重な警戒が必要であり、当該区間は少なくとも台風11号の影響がなくなるまでは、引き続き通行規制を行う必要がある。
