○高知県道路メンテナンス会議では、「吊り橋」の橋梁補修に関する地方自治体職員の技術力向上のため、土佐町管理の「柚ノ木橋」においてケーブルの残存耐荷力を確認する調査の現場見学会を開催。

日時:平成30年1月30日(火) 13:00~14:30
場所:高知県土佐郡土佐町柚ノ木 柚ノ木橋
参加者:20名(市町村等16名、国交省:4名)

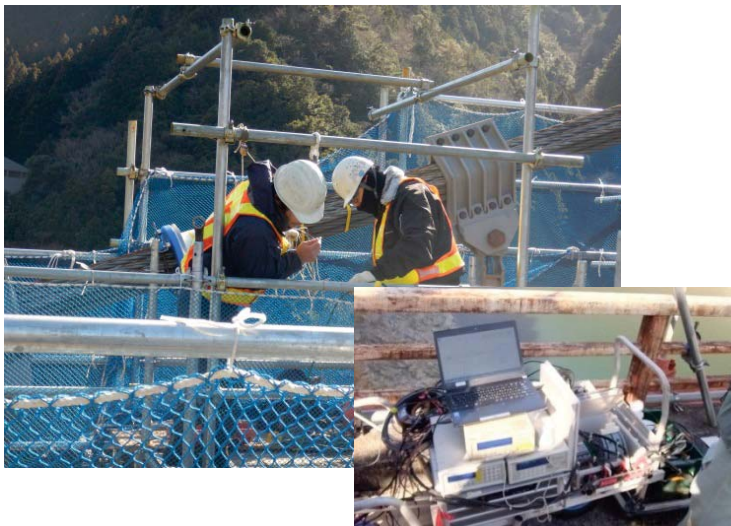
メインケーブルは7本のストランドをより込んだロープを14本束ねて使用しているため、外側の腐食状況は目視等により確認可能ですが、内部の腐食状況は目視では確認できません。このため、メインケーブルの調査は全磁束法という磁束を用いた調査方法により調査。

全磁束法とはロープ内を通る磁束はワイヤーロープの断面積に比例することから、健全部に対し腐食・欠損部は磁束が少なくなることを利用しロープ内の断面欠損量を測定する方法。

全磁束法による測定状況
