第3回動植物の保全に関する専門部会資料
資料-2 圃場整備および仮移植等の実施報告

四国地方整備局山鳥坂ダム工事事務所

第3回動植物の保全に関する専門部会資料2 圃場整備および仮移植等の実施報告

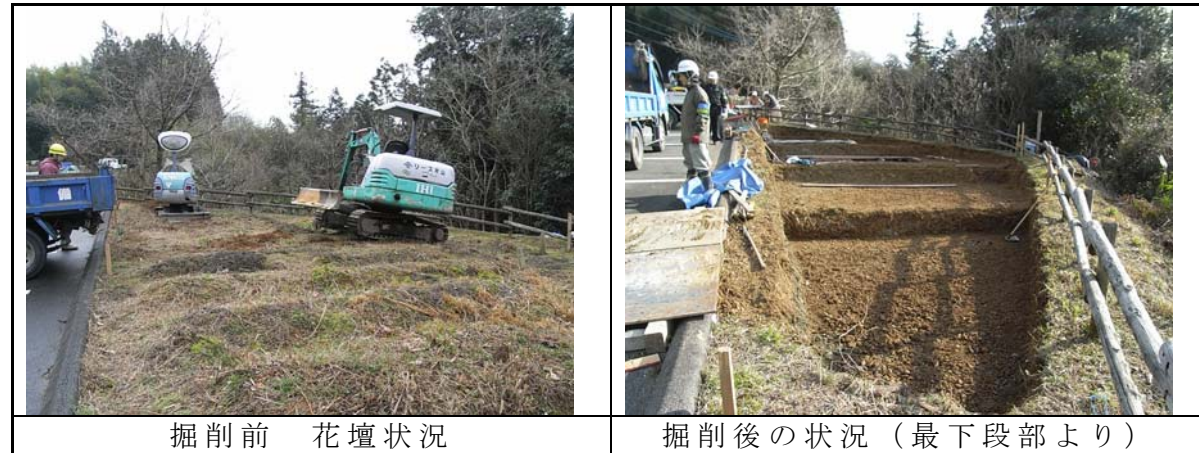
写真 3-1 コシロネ・ホシクサ移植用圃場 現況花壇土掘削状況

現況花壇では、上下流方向、横断方向での傾斜が大きいため、圃場基礎掘削に際しては、掘削面がレベルになるよう、レベル測量を併用して実施した。

掘削前 花壇状況

掘削後の状況（最下段部より）

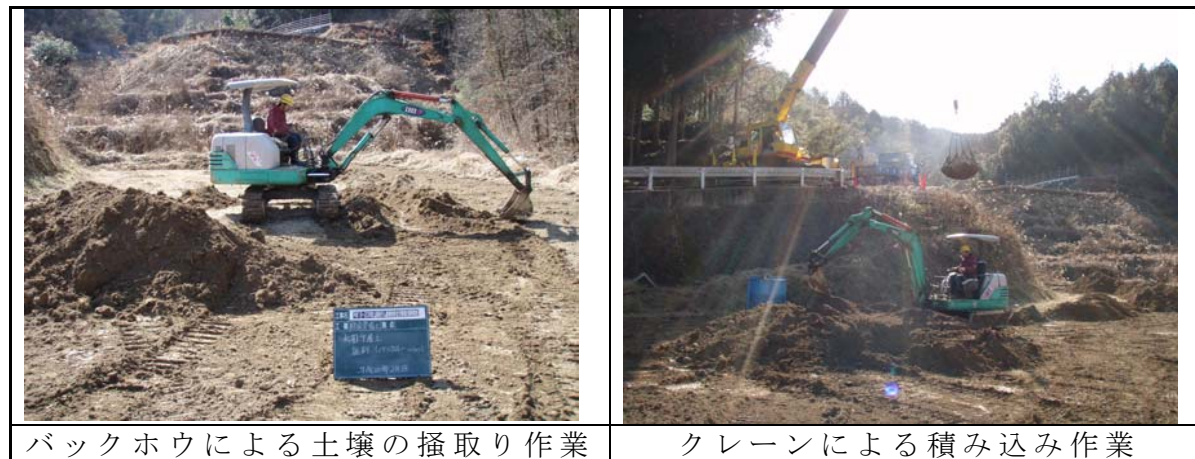
写真 3-2 コシロネ・ホシクサ移植用圃場 水田土掘削・運搬状況

コシロネ生育圃場では、水田の土壌は上層 10cm にのみ分布し、その下層は礫層であったため、上層土 10cm 厚のみをかきとり搬入した。

作業に際しては、トラフカビリティが十分に確保できず、搬路の勾配も大きく、場内にダンプトラックは進入できないため、クレーンを使用して積み込みを行った。

バックホウによる土壌の掻取り作業

クレーンによる積み込み作業

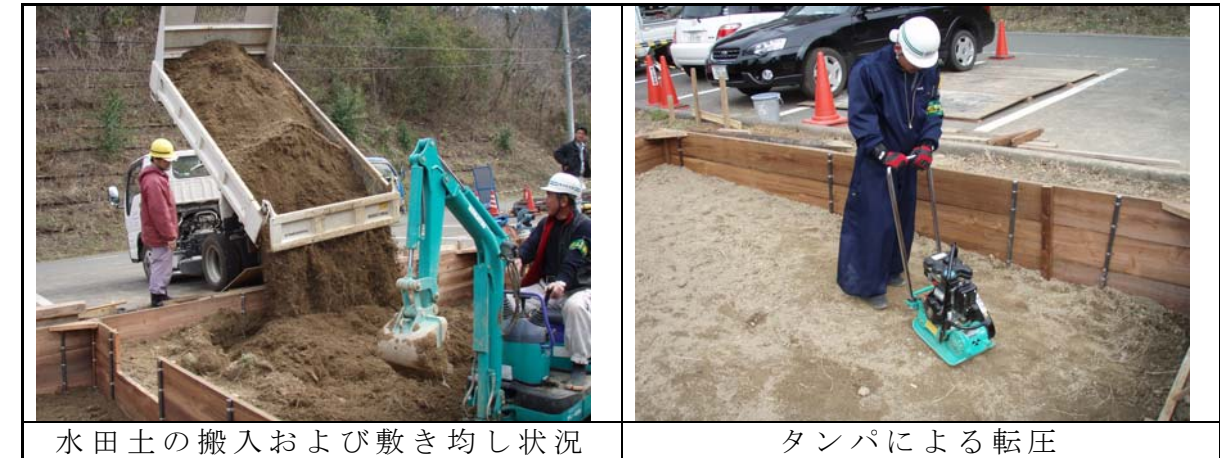
写真 3-3 コシロネ・ホシクサ移植用圃場 水田土埋め戻し状況

コシロネ生育水田より搬入した土壌を敷き均し、転圧を行った。

搬入に際しては、土壌採取の際に混入した巨礫や根系を除去しつつ、作業を実施した。

水田土の搬入および敷き均し状況

タンパによる転圧

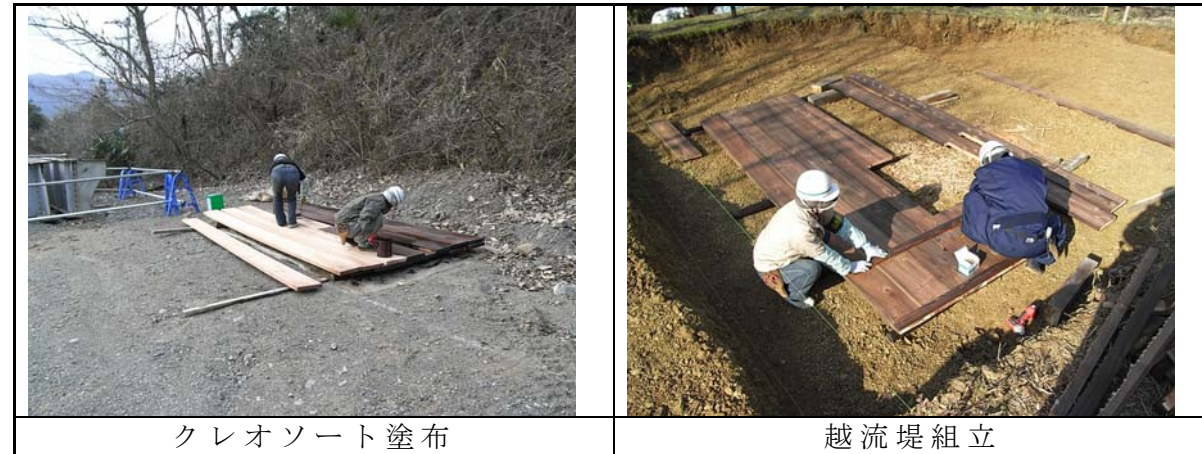
写真 3-5 コシロネ・ホシクサ移植用圃場 越流堰設置状況

各生育区画の土留柵と落差工を兼用した越流堤を設置した。各生育区画の落差は現地の地形計測結果より、50cmとした。

なお、岩盤基礎のため杭は鉄筋杭を採用した。

クレオソート塗布

越流堤組立

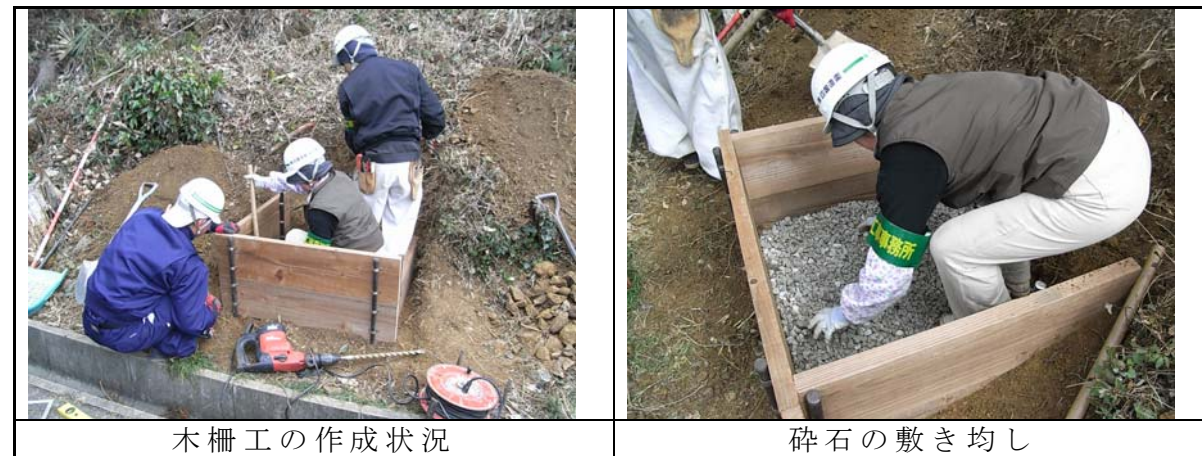
写真 3-6 コシロネ・ホシクサ移植用圃場 現況花壇土掘削状況

コバノチョウセンエノキ移植用木柵工の形状寸法は、専門委員の指導により、掘取ったコバノチョウセンエノキの根系が収まる大きさとした。

掘取り結果より、1m×1mの寸法にて根鉢が収まること確認され、正面幅1.0m、側面幅0.8mの木柵工を設置した。

なお、木柵工の下層には、碎石を敷設し排水性の向上を図った。(専門委員指導事項) 更に、地表部には木チップのマルチングを敷設し、地表面からの蒸発散防止策を講じた。(専門委員指導事項)

木柵工の作成状況

碎石の敷き均し

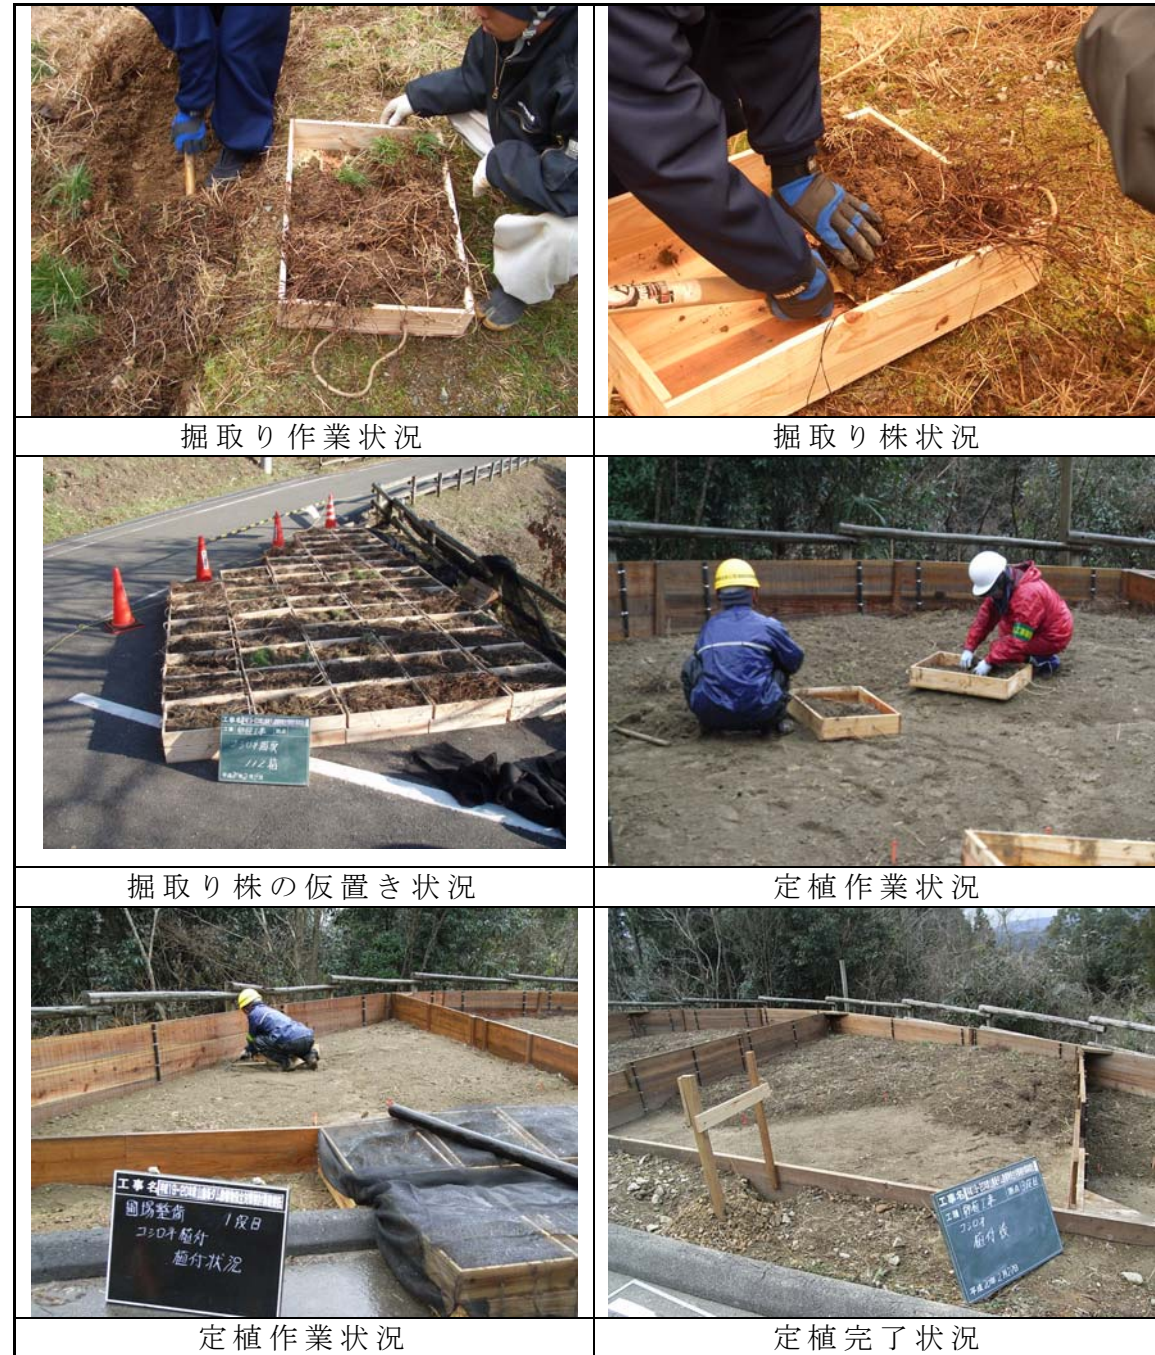
写真 4-2 コシロネ 掘取り・定植状況

コシロネは、生育地より根系ごと株を採取し、木箱に仮置きした上で移植先圃場に運搬した。その後、整備後の圃場（陸域）に根系と土壌を保全した状態で丁重に定植した。（平成19年2月7～8日掘取り、25～26日定植）

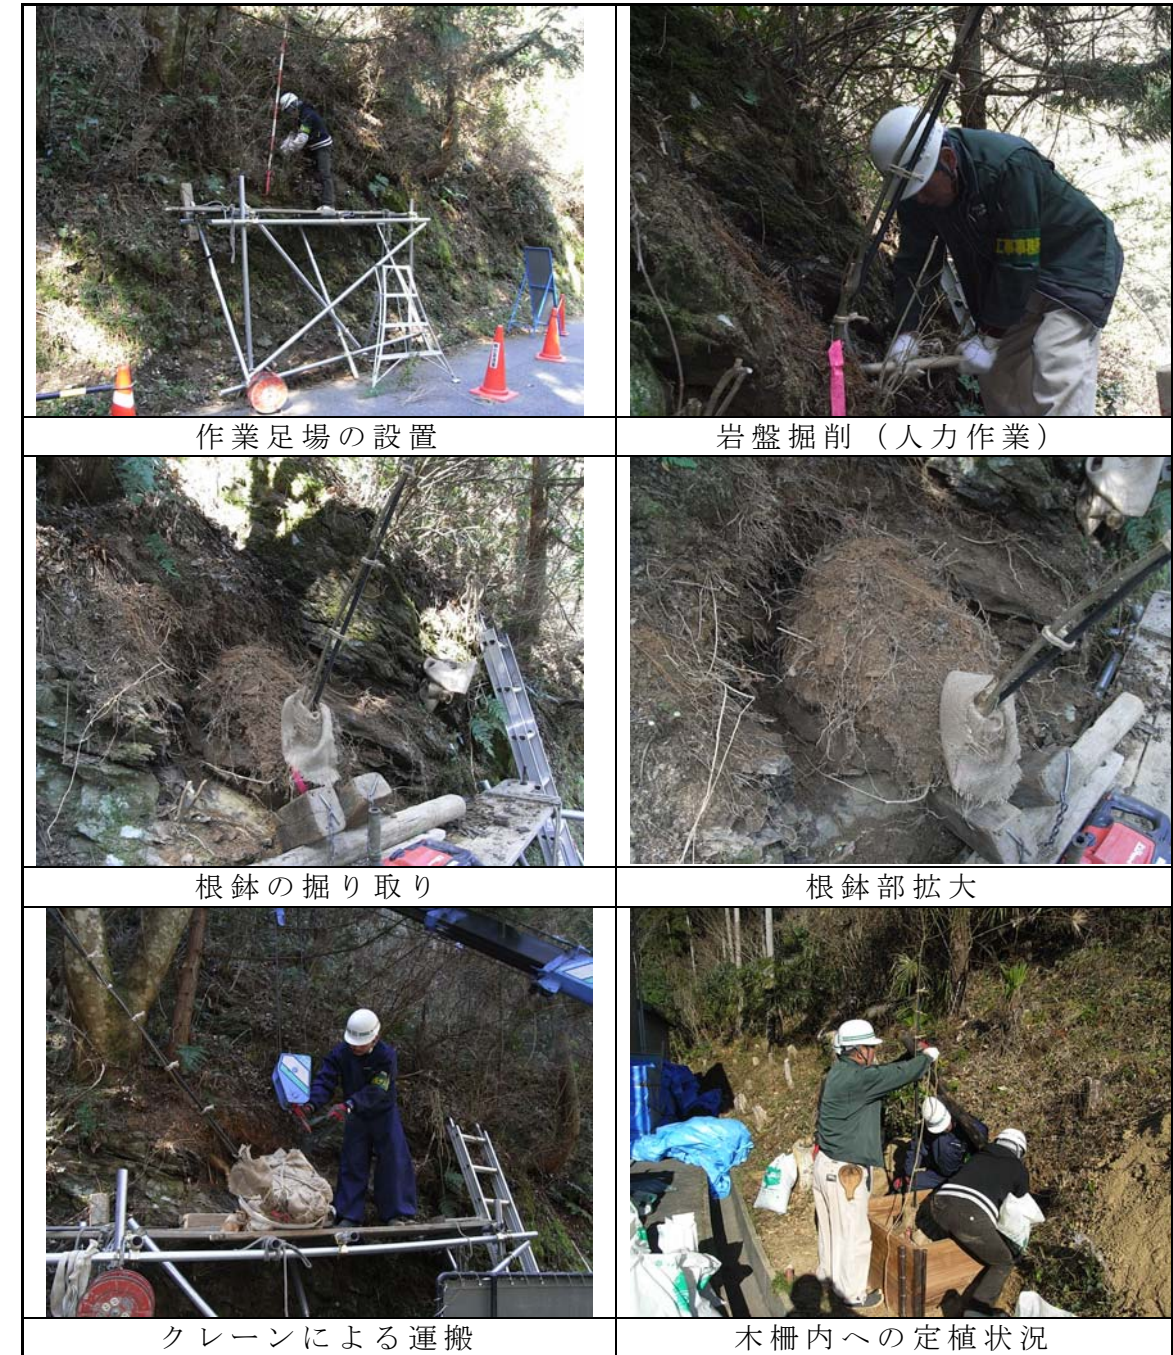
写真 4-3 コバノチョウセンエノキ 掘取り・定植状況

コバノチョウセンエノキは、生育地の岩盤を開削、根巻き養生を行った上で、クレーンにより搬出した。定植は掘取り後ただちに行い、移植先木柵内に丁重に設置し、発根剤を根系に散布した。（平成19年2月28日移植）

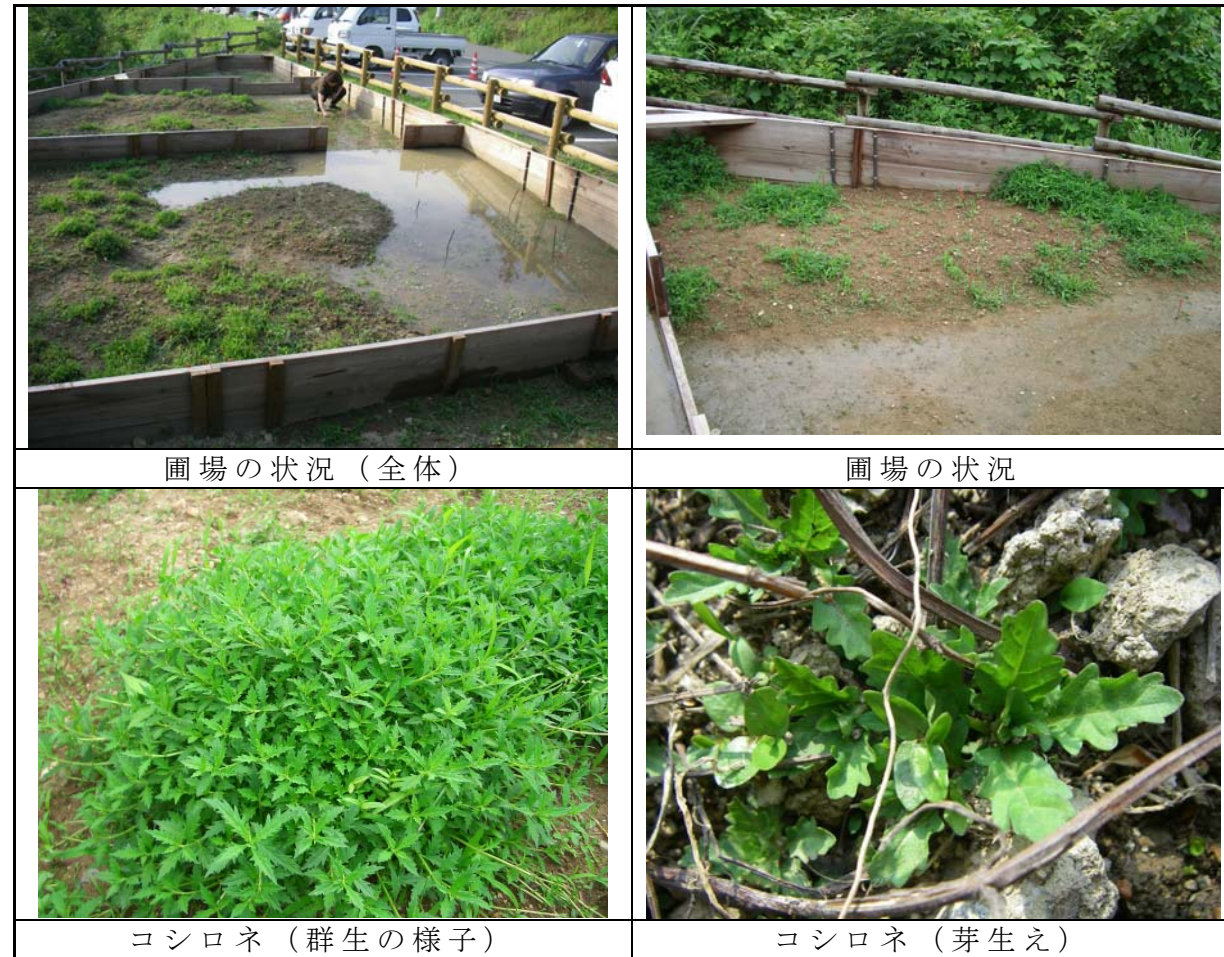
写真 5-1 コシロネ 定植後の状況

湿性圃場内の移植個体は、新しい芽生えが確認されている。平成20年6月27日現在、草丈が成長するとともに、生育地が徐々に増大している状況であり、順調と考えられる。

適宜、除草等の管理を実施している。

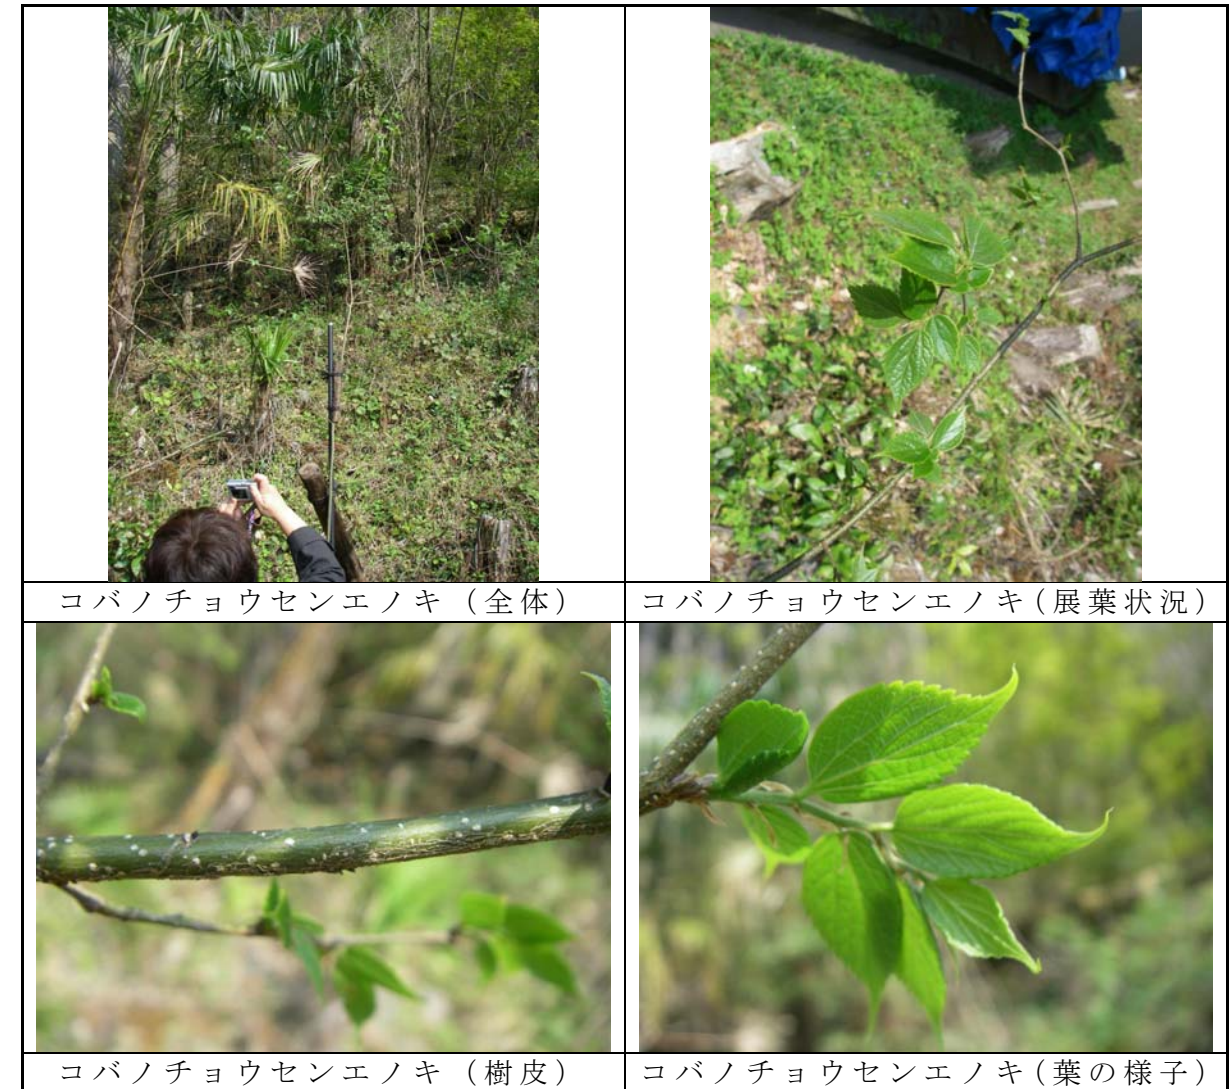
写真 5-2 コバノチョウセンエノキ 定植後の状況

平成20年4月15日確認時点で、展葉が始まっていた。平成20年6月27日確認時においても、生育状況は良好で、展葉は終了し、順調に生育している状況であった。
