第3回 山鳥坂ダム・鹿野川ダム 環境検討委員会

説明資料3

国土交通省 四国地方整備局
山鳥坂ダム工事事務所

3-1.山鳥坂ダム環境影響評価 に基づく環境保全措置及び 事後調査等について

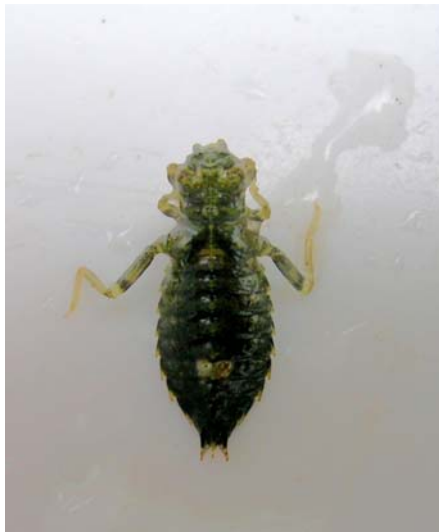
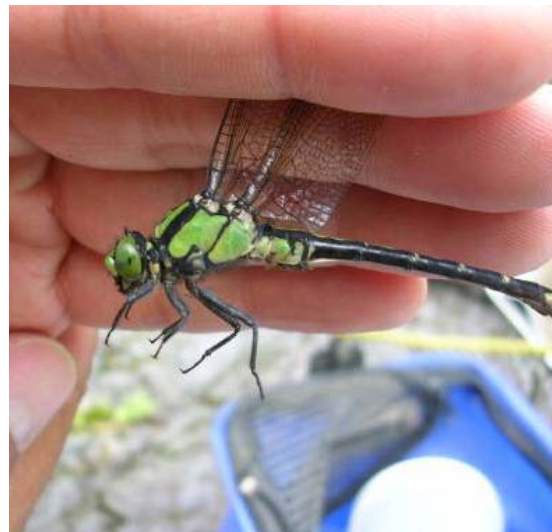
- 河辺川本流の7地点において21個体(成虫2、幼虫19)が確認された。

生息個体の状況

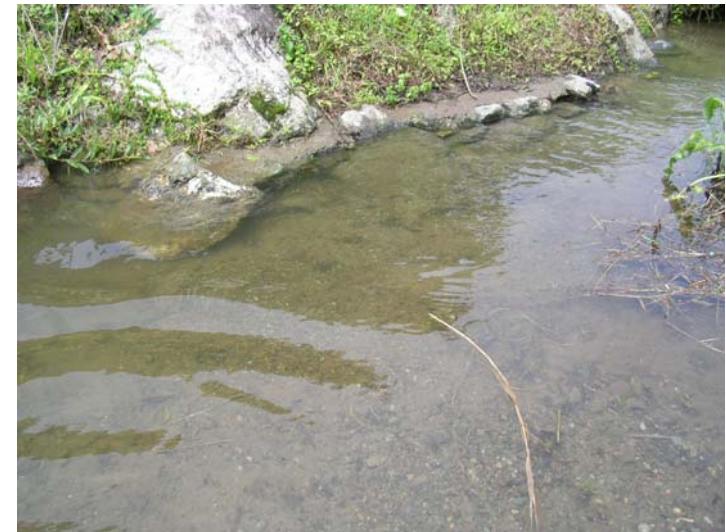
生息環境の状況

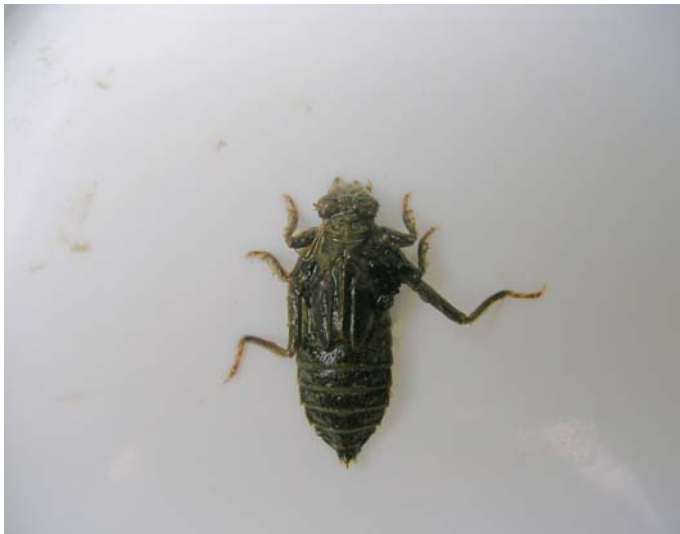
- 河辺川本流の1地点において1個体の幼虫が確認された。

生息個体の状況

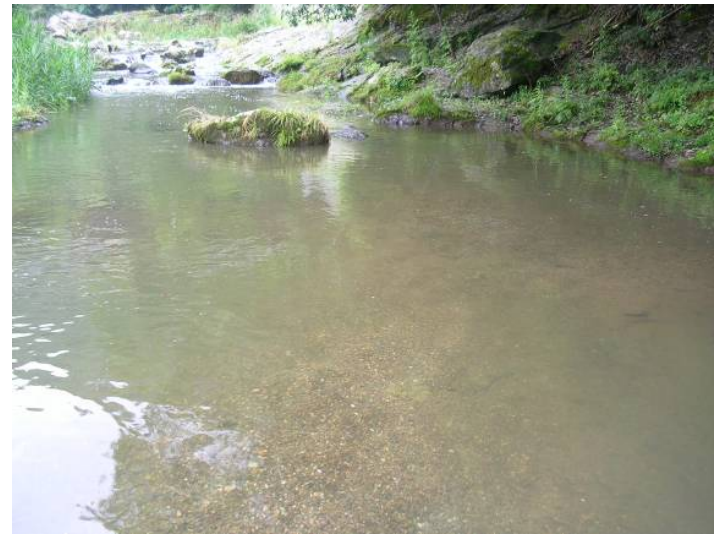
生息環境の状況

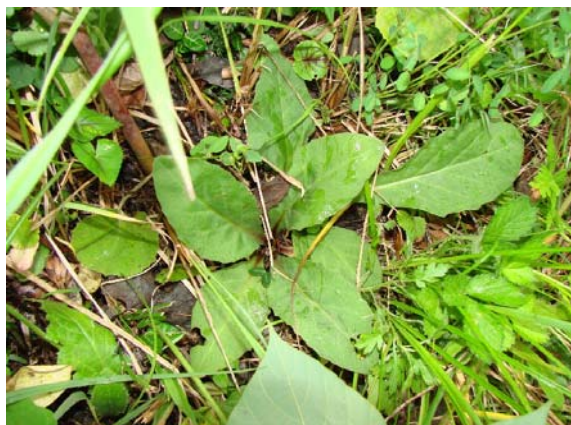
移植元での生育状況(H21.6)

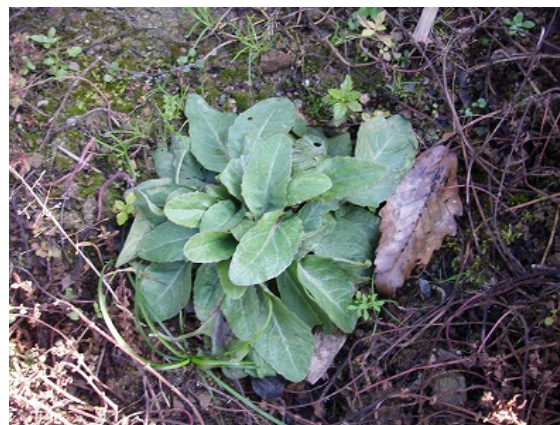
移植後の生育状況(H21.12)

良好に生育

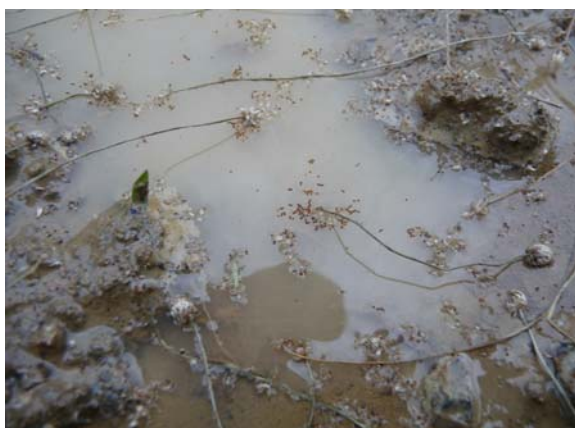
直接播種した種子(H21.6)

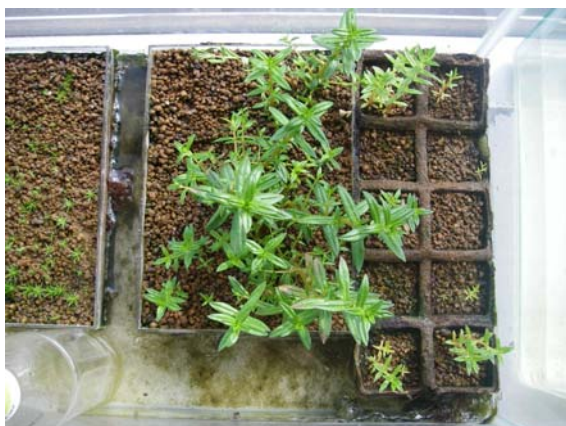
室内での育苗状況(H21.9)

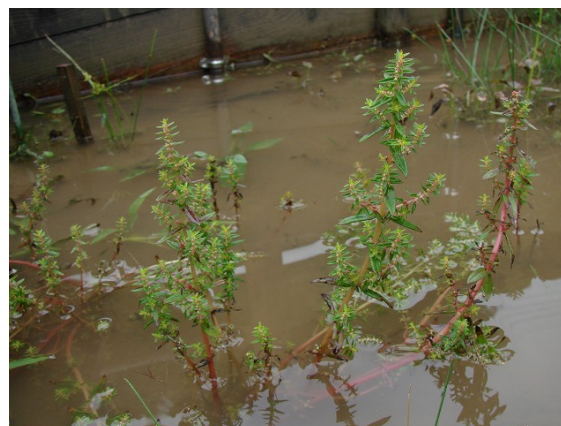
定植後の生育状況(H21.10)

良好に生育

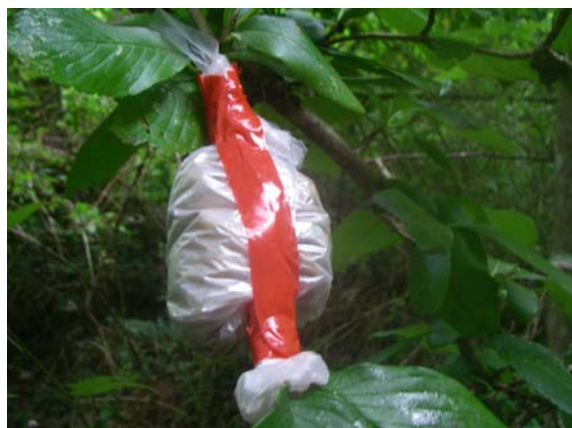
取り木の実施状況(H21.8)

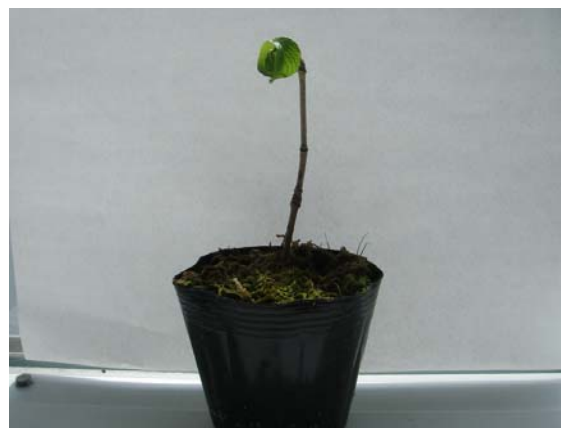
鉢上げ個体の生育状況(H21.9)

継続して増殖

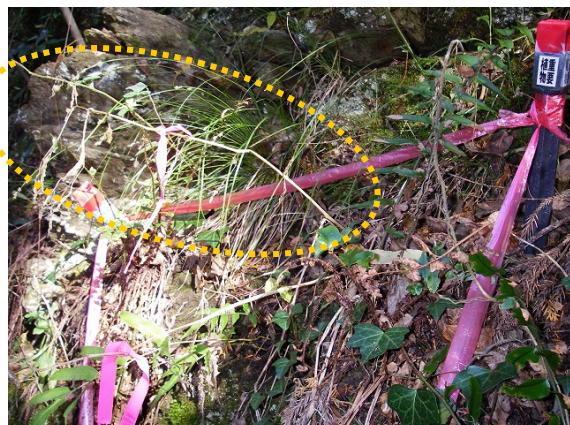
移植元での生育状況(H21.12)

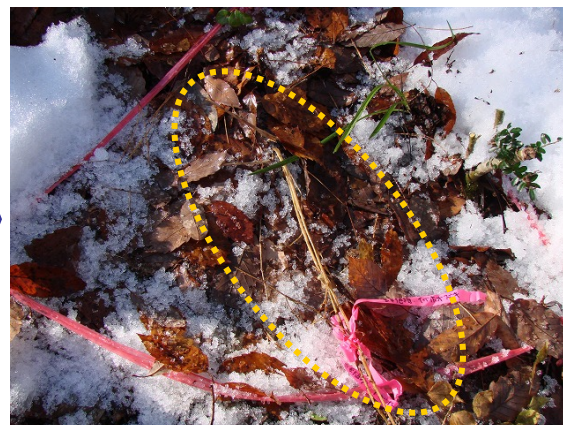
移植後の生育状況(H22.1)

来春、発芽を
確認予定

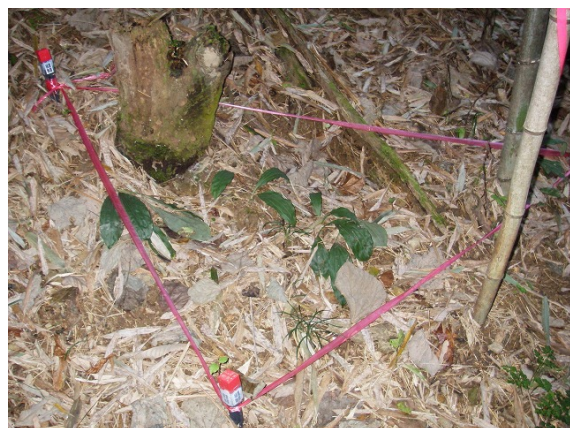
移植元での生育状況(H21.12)

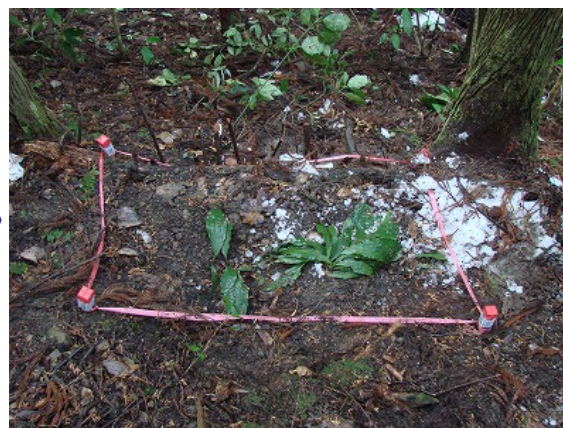
移植後の生育状況(H22.1)

良好に生育

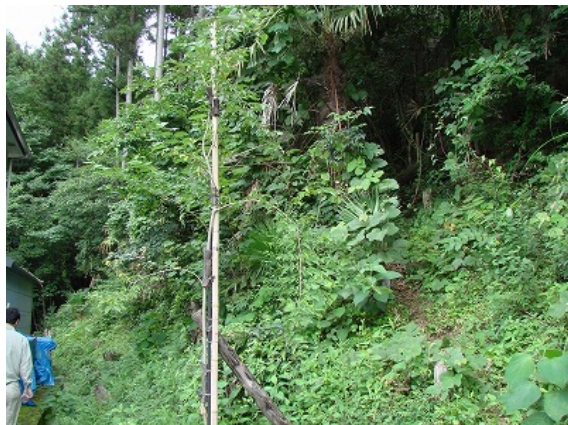
生育状況(H21.8)

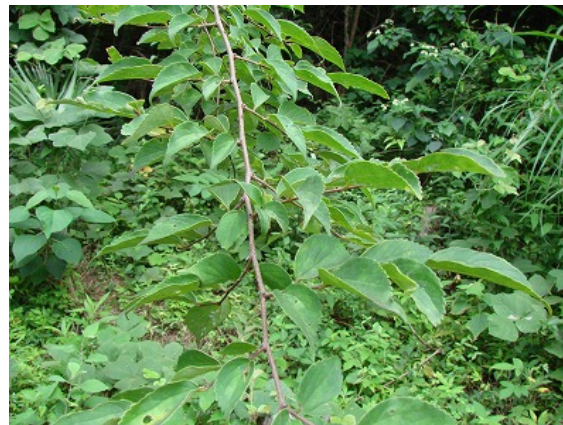
展葉の状況(H21.8)

良好に生育

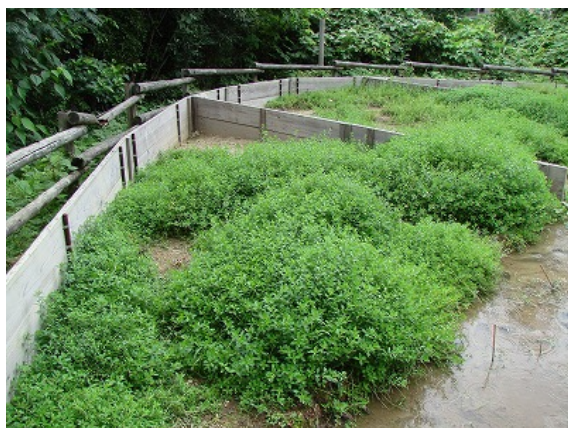
生育状況(H21.8)

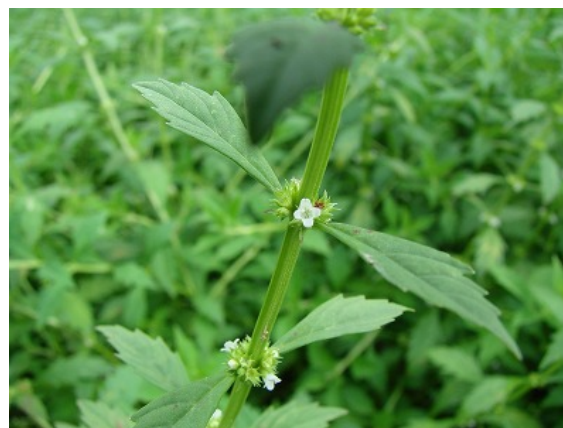
開花の状況(H21.8)

良好に生育
(開花・結実)

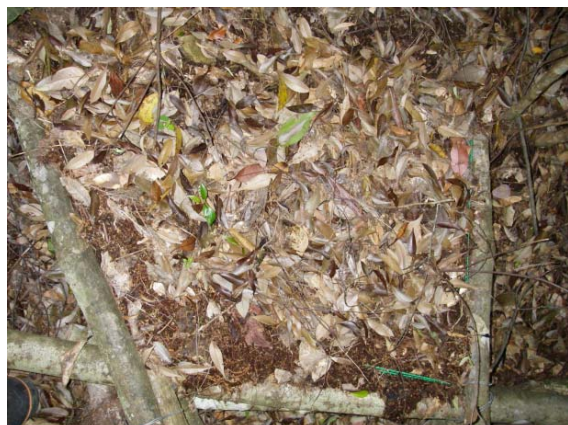
移植後の状況<根鉢方式>(H21.5)

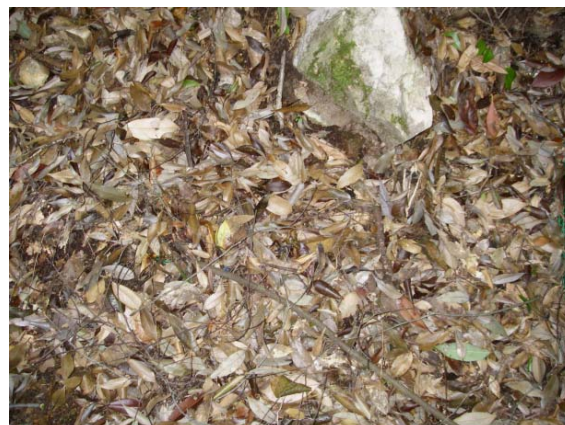
根鉢・根系とも
発芽なし

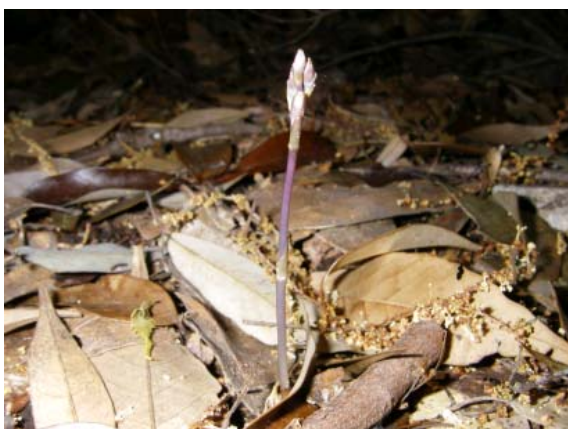
発芽個体<根鉢方式>(H21.5)

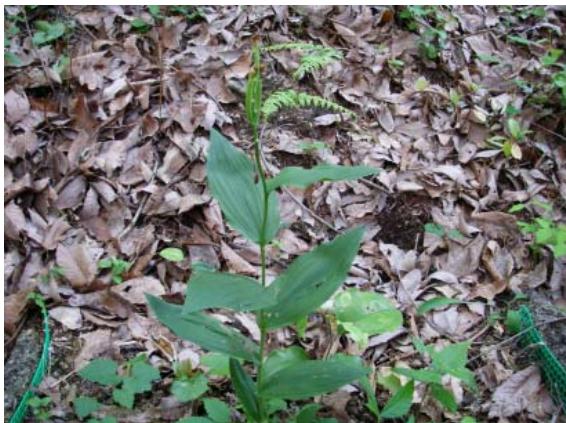
移植後の生育状況(H21.5)

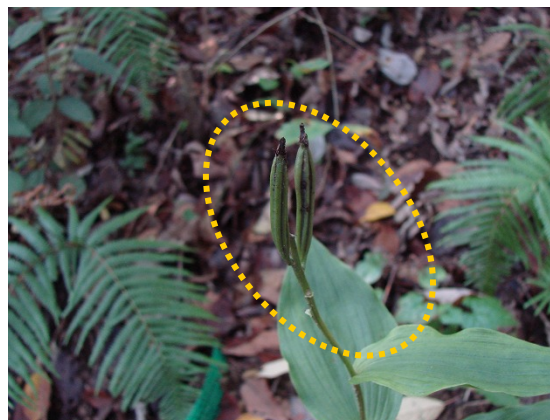
結実の状況(H21.10)

良好に生育
(開花・結実)

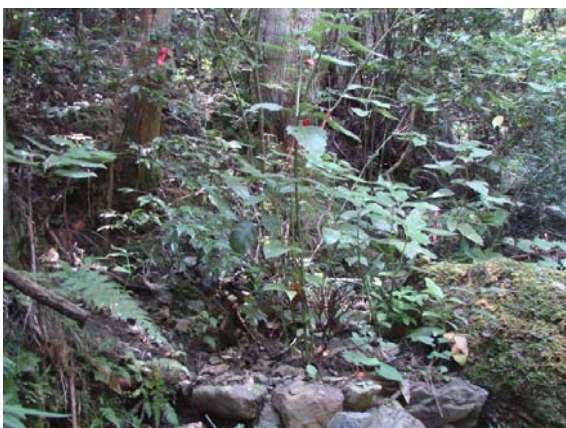
基盤樹木の生育状況(H21.8)

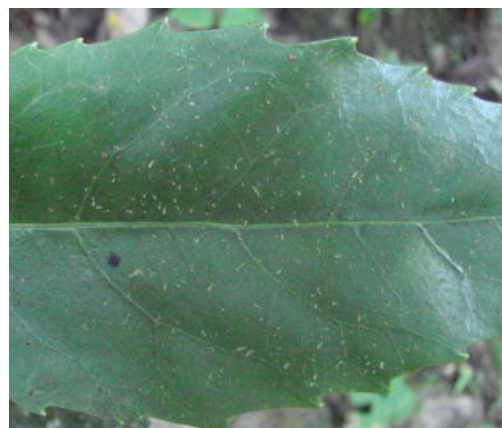
新葉への着生状況(H21.8)

良好に生育
(新葉へ着生)
