第4回 山鳥坂ダム・鹿野川ダム 環境検討委員会

説明資料3

国土交通省 四国地方整備局
山鳥坂ダム工事事務所

3-1.山鳥坂ダム環境影響評価 に基づく保全措置及び 事後調査等について

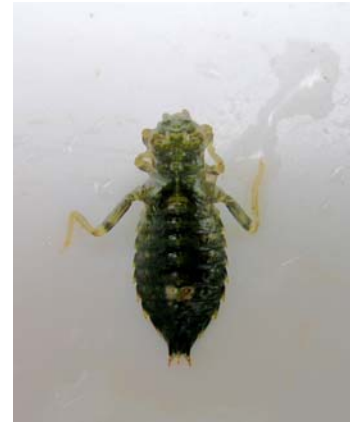
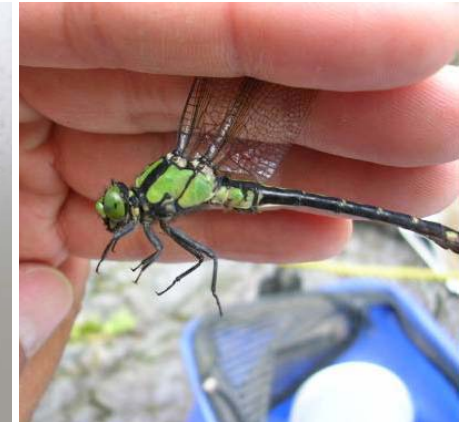
●アオサナエ: 7地点21個体

※河辺川本流の7地点において21個体(成虫2、幼虫19)が確認された。

生息個体の状況

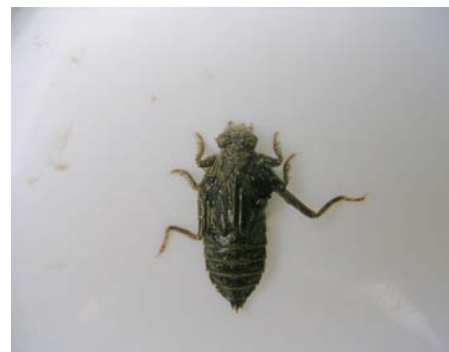
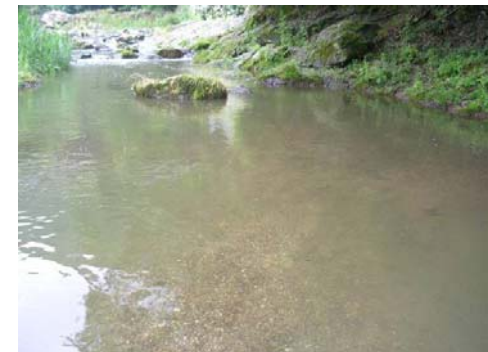
●ミヤマサナエ : 1地点1個体

※河辺川本流の1地点において1個体の幼虫が確認された。

生息個体の状況

生息環境の状況

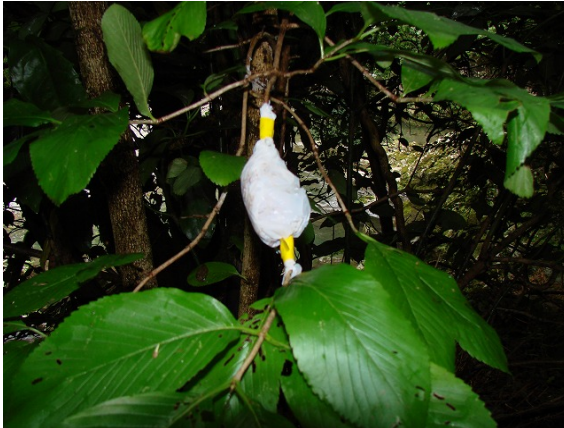
取り木の実施状況(H22.7)

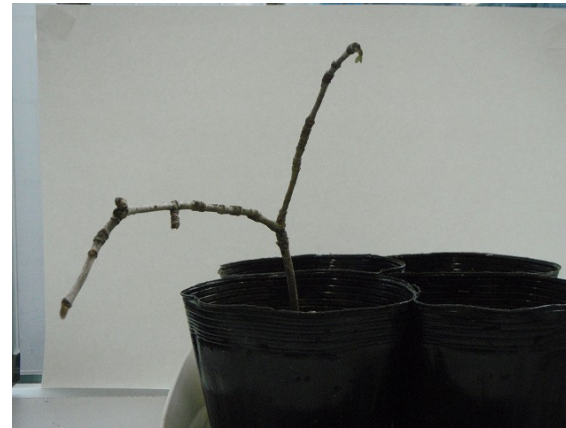
鉢上げ個体の生育状況(H22.9)

平成23年春に
展葉確認予定

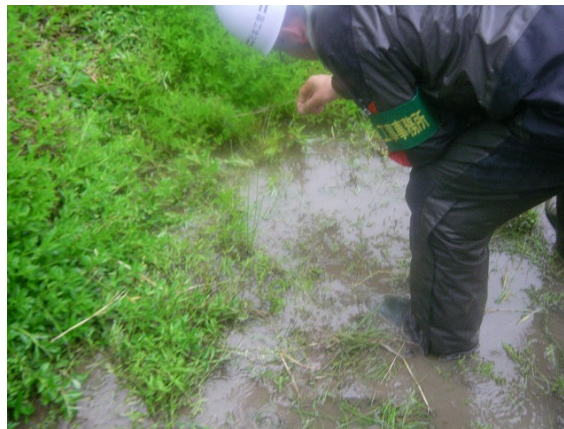
播種の実施状況(H22.6)

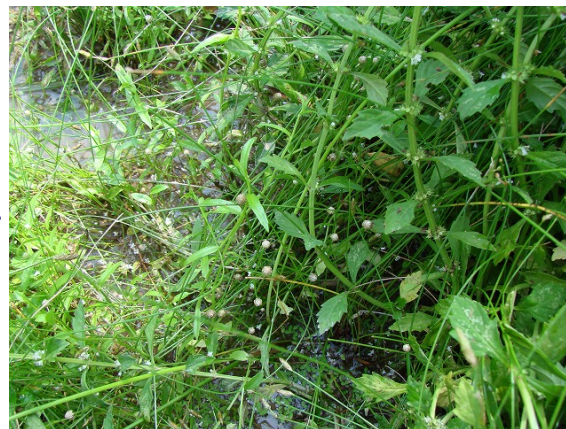
開花状況(H22.9)

良好に生育

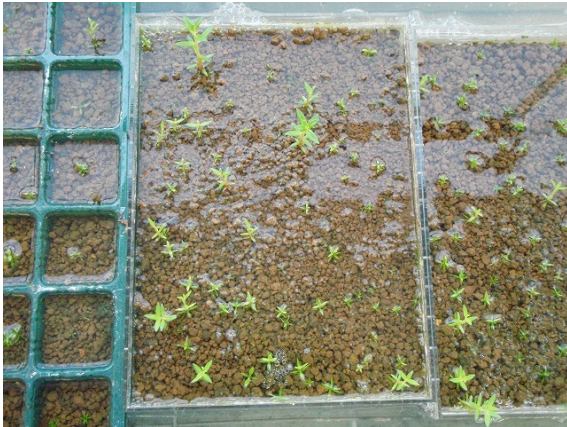
室内での育苗状況(H22.7)

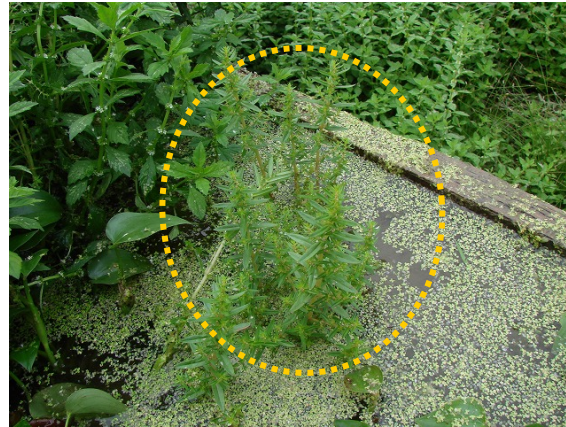
定植後の生育状況(H22.9)

良好に生育

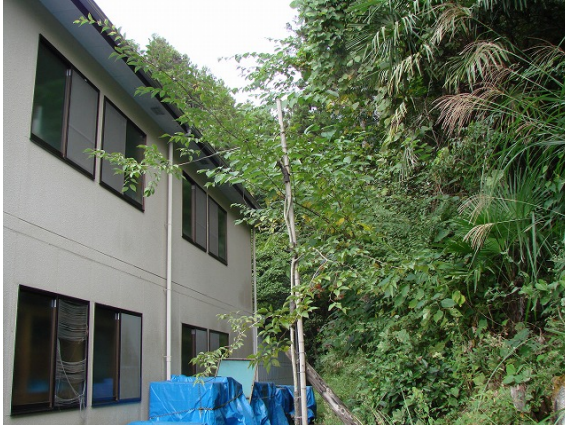
生育状況(H22.8)

良好に生育

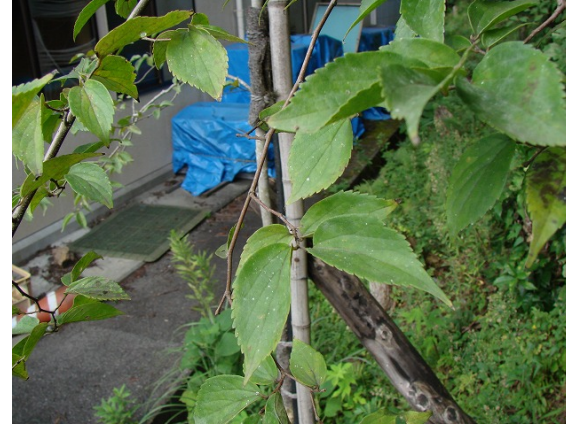
展葉の状況(H22.8)

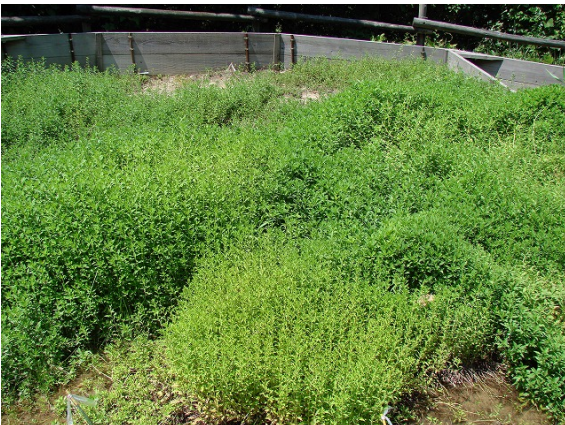
生育状況(H22.7)

良好に生育
(開花・結実)

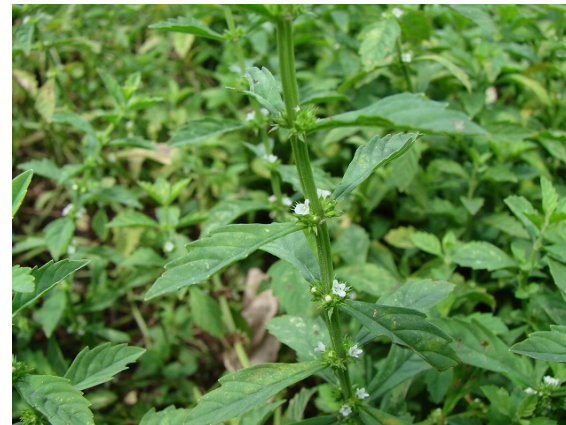
開花の状況(H22.8)

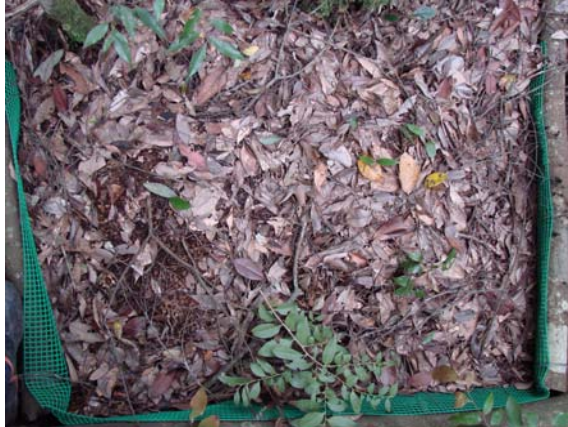
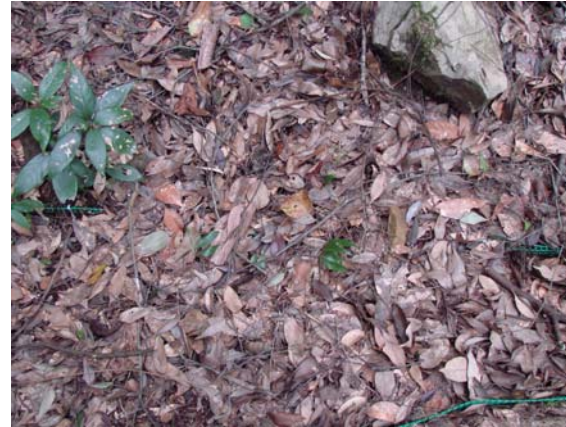
根鉢・根系とも
発芽なし

移植後の状況<根鉢方式>(H22.5) 移植後の状況<根系方式>(H22.5)

- 生育を維持するため、引き続き維持管理・モニタリング調査を実施する。
- ムヨウラン類については、根系の生育状況の確認調査を行う。
- ホシクサ、ミズキカシグサについては引き続き播種を行う。
- ゴマギについては、取り木等の引き続き増殖方法の検討を行う。

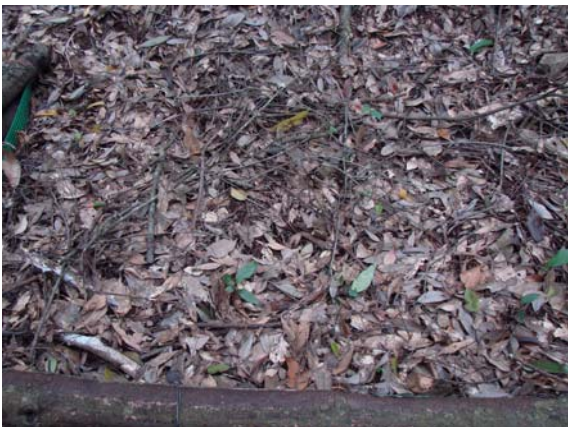
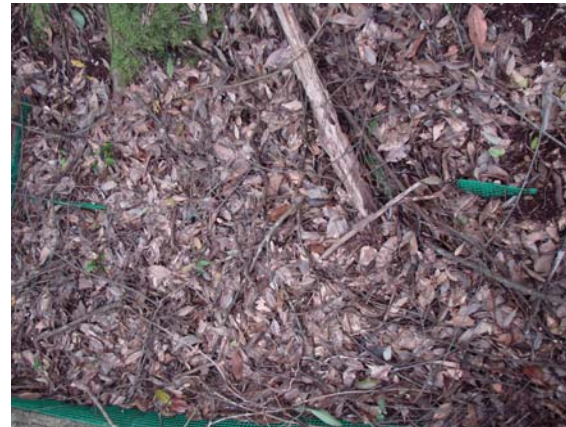
根鉢・根系とも
発芽なし

移植後の状況<根鉢方式>(H22.5) 移植後の状況<根系方式>(H22.5)

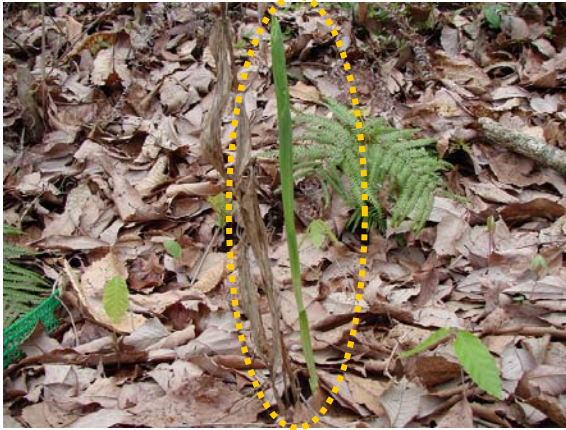
発芽状況(H22.4)

良好に生育
(発芽・開花)

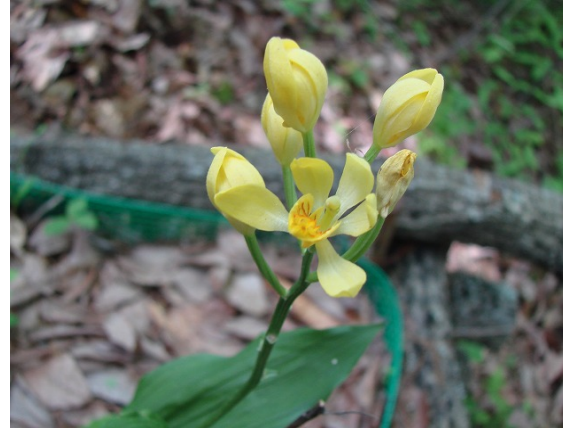
開花状況(H22.5)

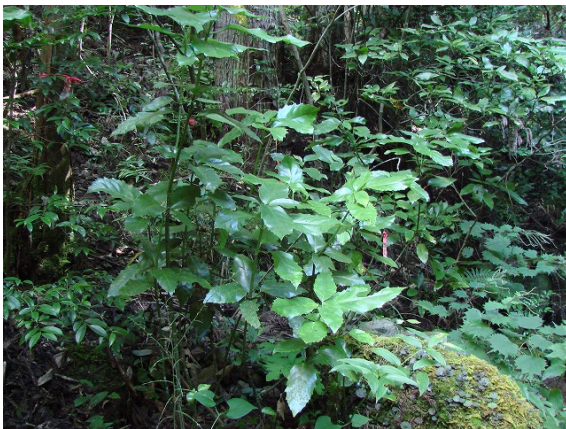
基盤樹木の生育状況(H22.8)

良好に生育
(新葉へ着生)

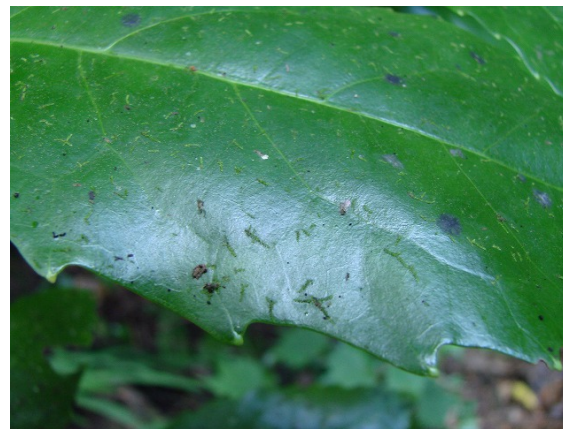
新葉への着生状況(H22.8)

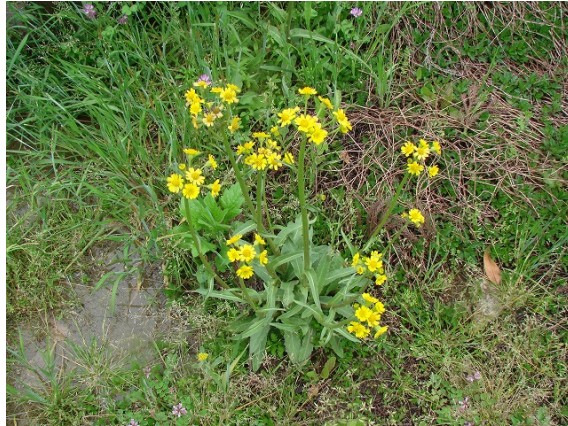
開花状況(H22.4)

良好に生育
(開花・結実)

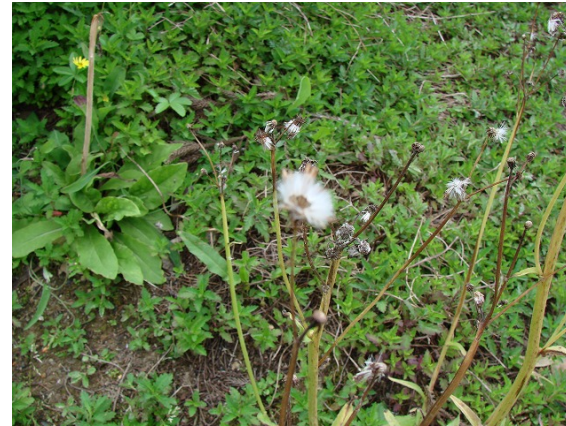
結実状況(H22.5)

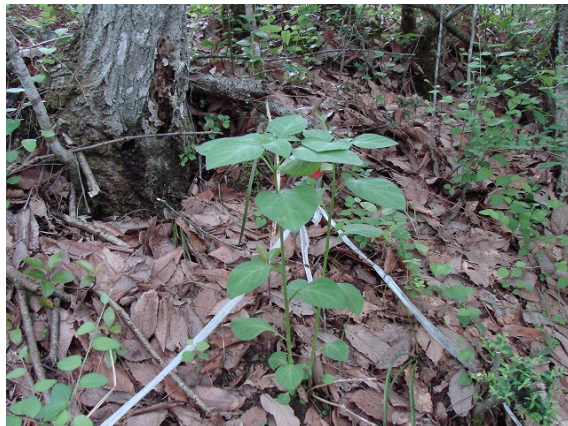
発芽状況(H22.5)

良好に生育
(開花・結実)

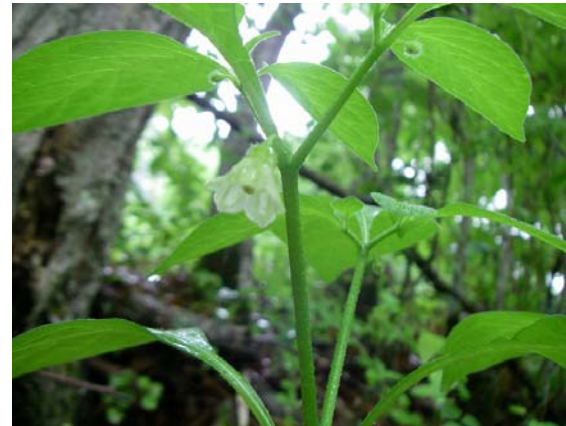
開花状況(H22.6)

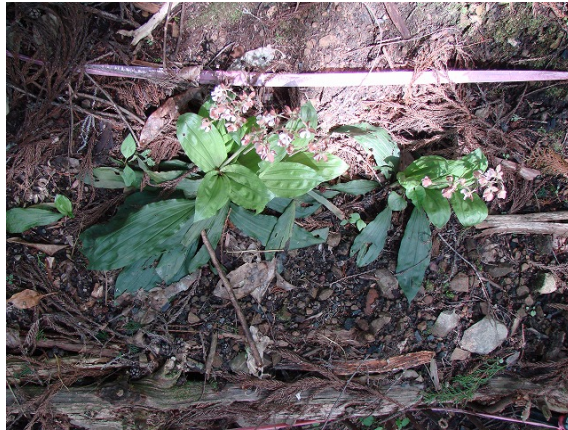
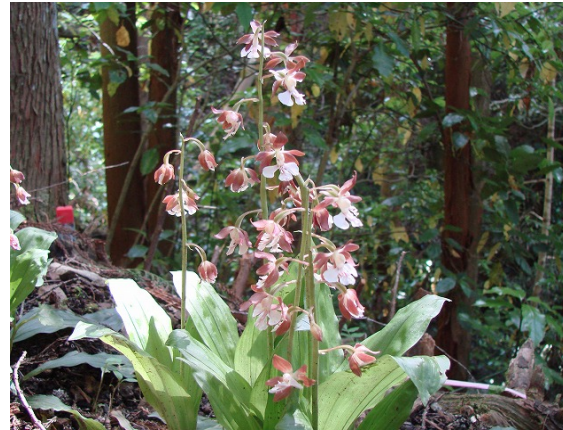
開花状況(H22.5)

開花により
エビネと同定
→保全措置対
象外とし、維持
管理及びモニ
タリング終了
