### 3-3. 鹿野川ダム改造に伴う 環境保全措置について

# ①鹿野川ダム改造事業における 環境保全措置等について

## ②大気質(粉じん等)、騒音、振動等の 環境保全の取り組みについて

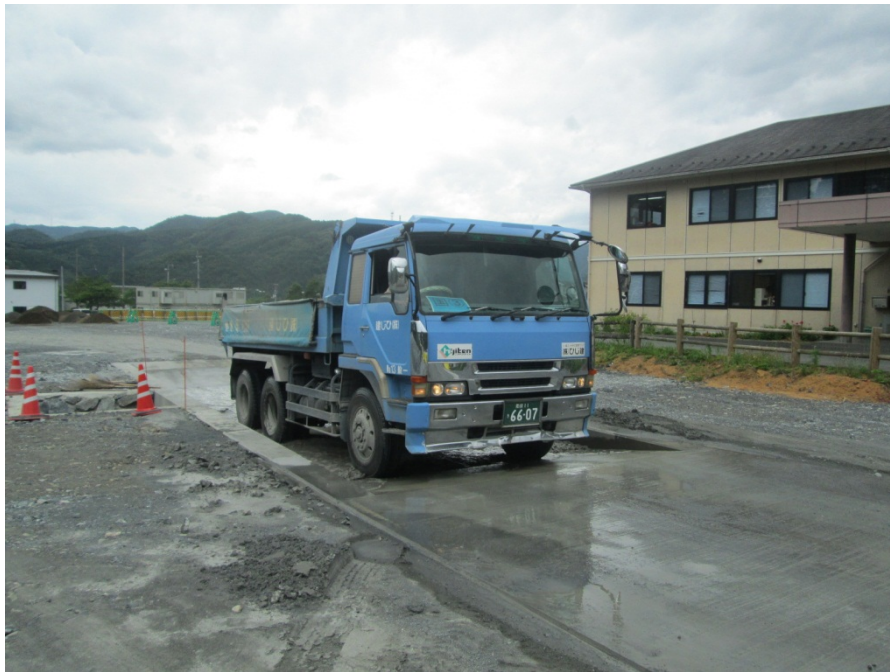
(a) 工事用車両のタイヤ洗浄

建設発生土処理場出口でタイヤ洗浄を実施。

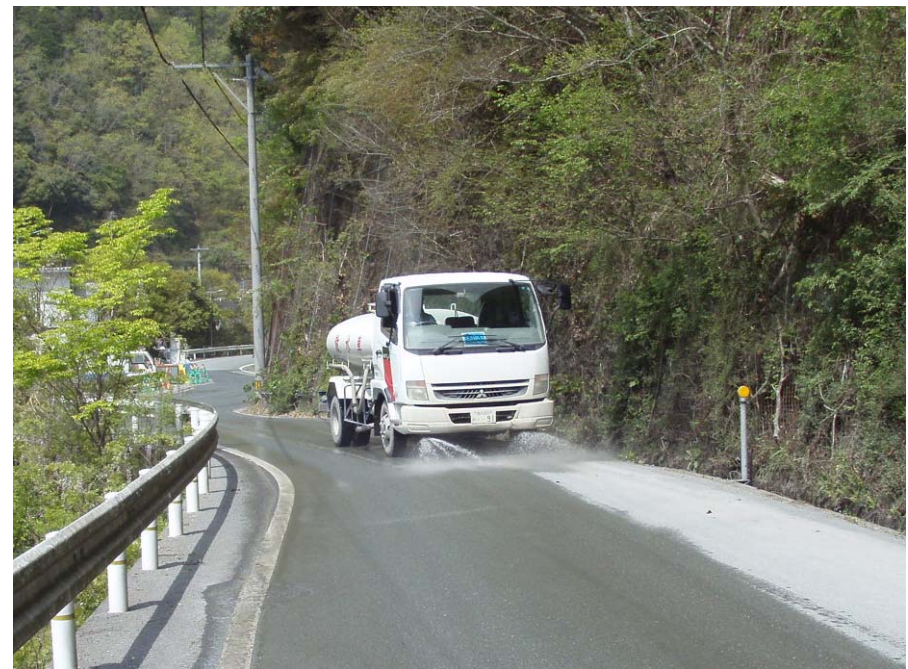
(b) 散水の実施

工事用車両が通行する道路で散水を実施。

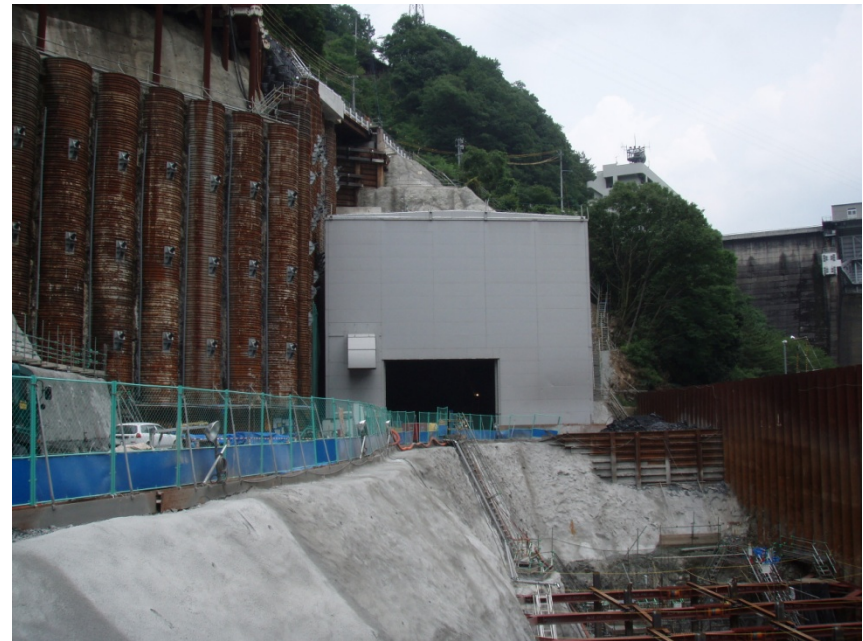
(d)防音ハウス・防音扉(2枚)の設置

発破を行うトンネルの坑口に防音ハウス・防音扉(2枚)を設置。

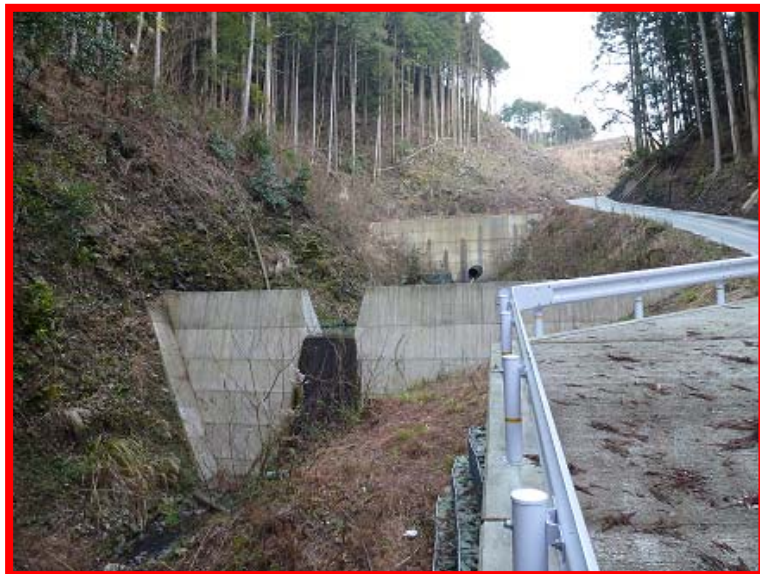
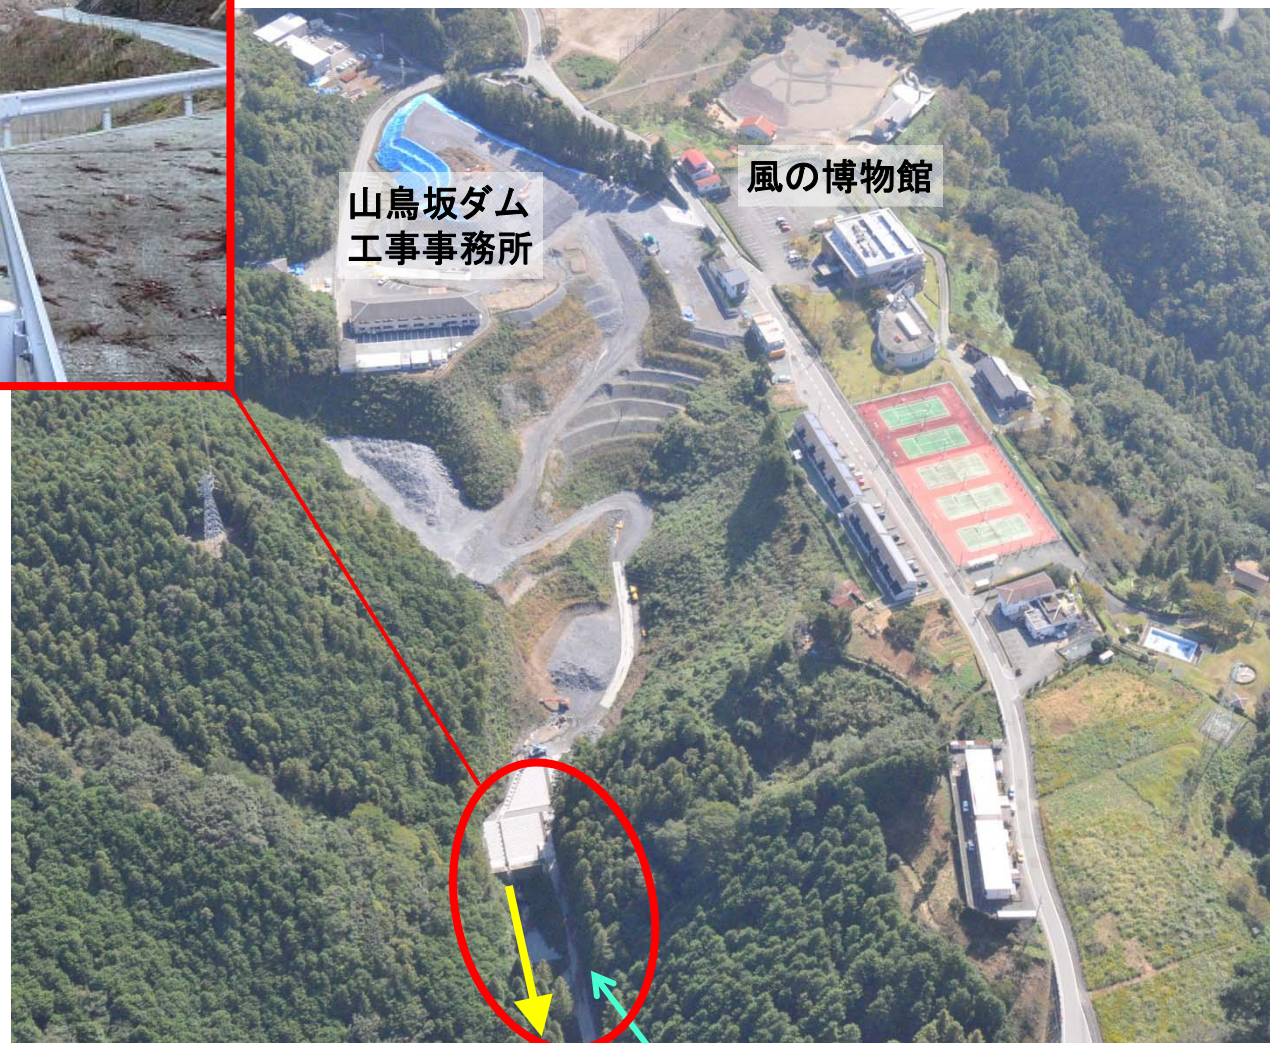
# 建設発生土処理場に沈砂池の設置

平成22年に設置した沈砂池により、  
降雨時に裸地から河川に流れる濁水  
を低減している。

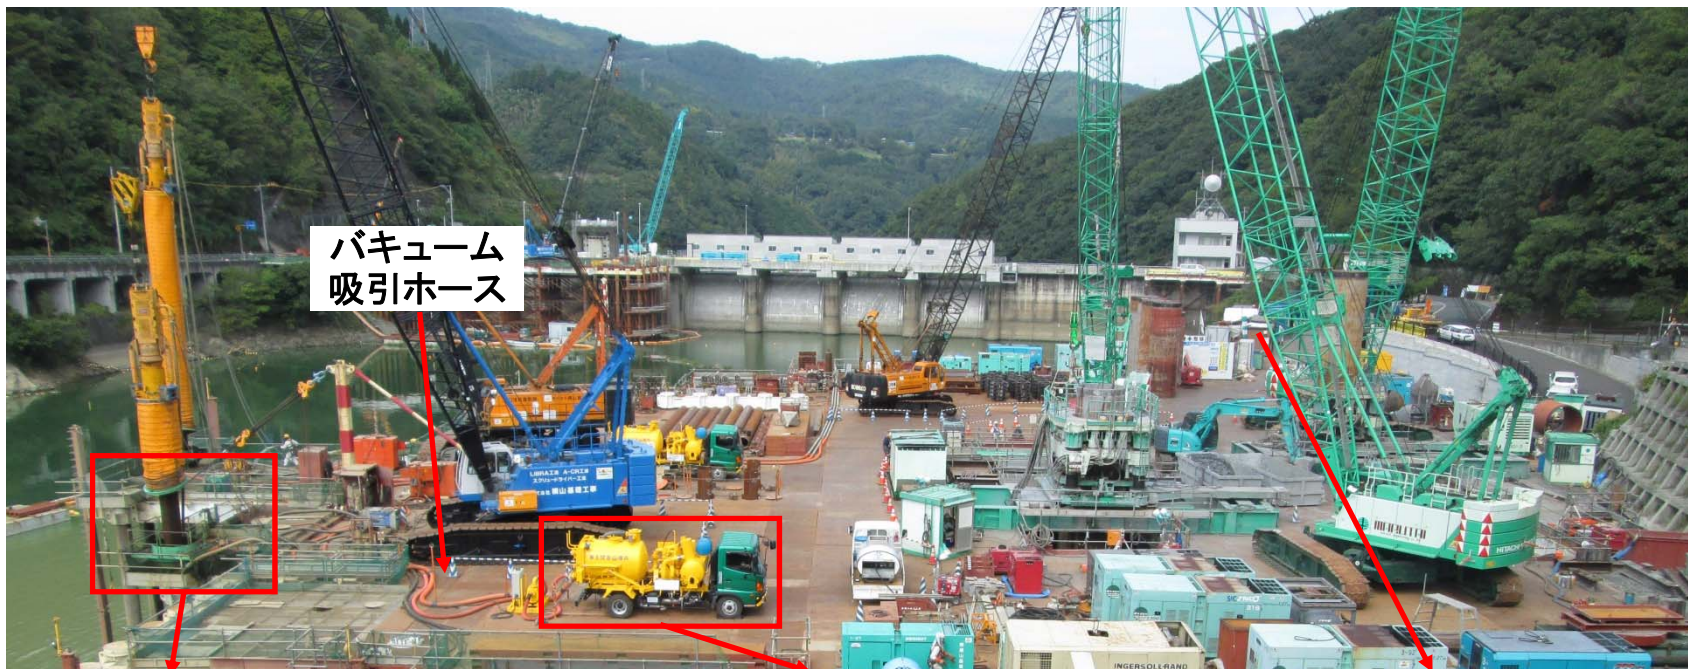
# 濁水・土砂回収装置の設置による濁水の処理

杭打込み中に発生する濁水と削孔土砂を濁水・土砂回収装置から吸引ホースでバキューム車に圧送、バキューム車で濁水と削孔土砂を分離し、濁水は濁水処理装置で処理後、清水にして貯水池に戻している。

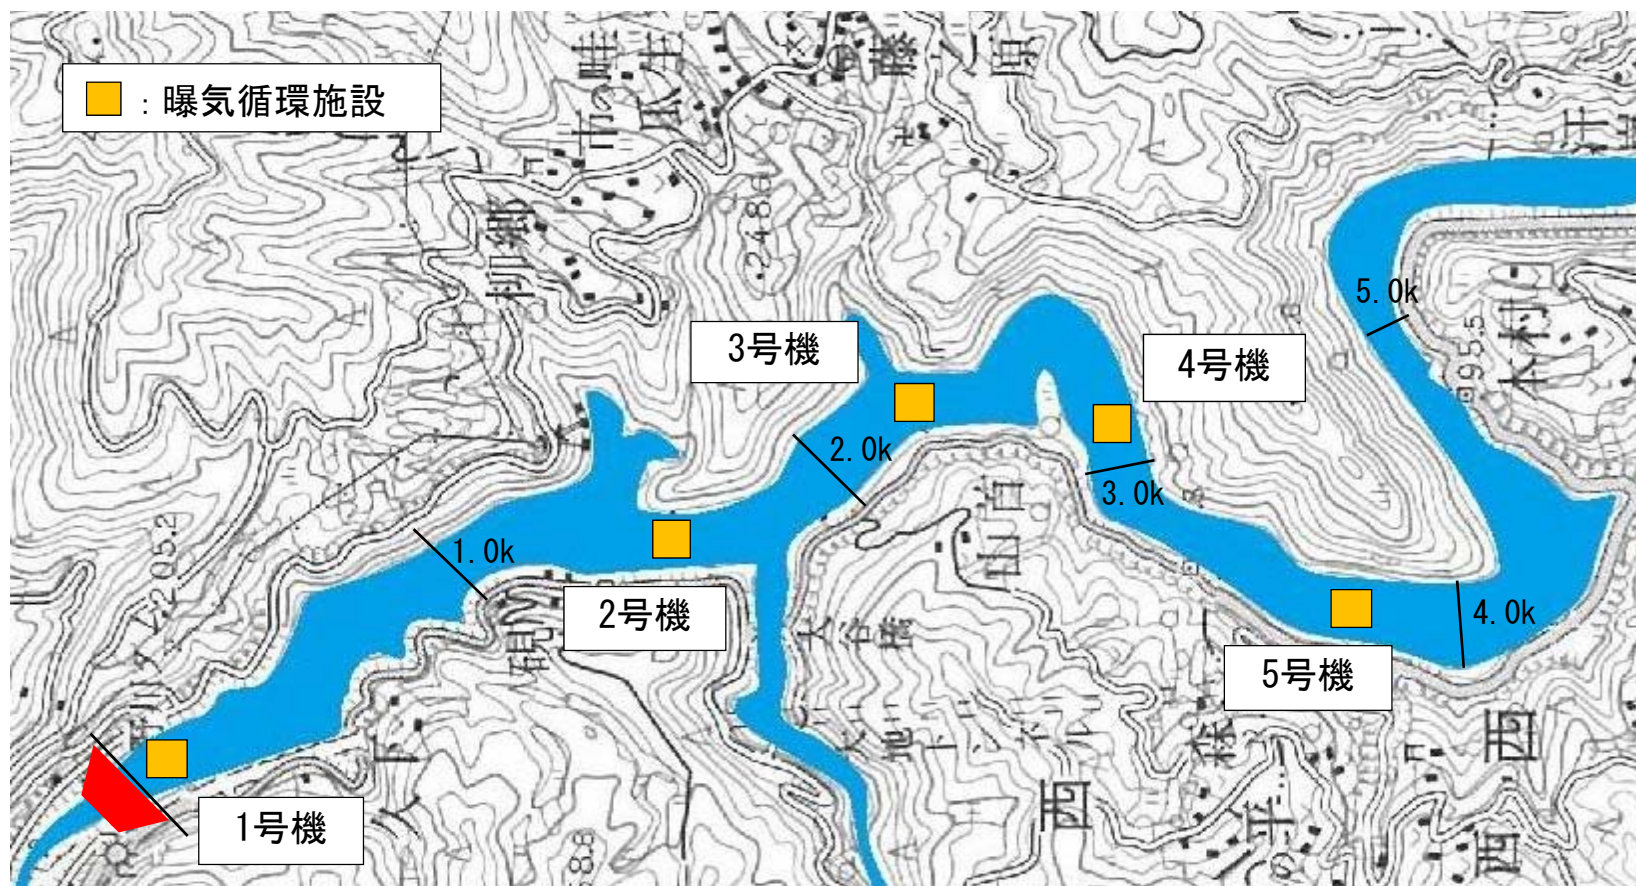
# 曝気循環施設の位置

- 現在、曝気循環施設は5機設置しており、アオコ発生抑制を目的として5月～10月にかけて運転している。

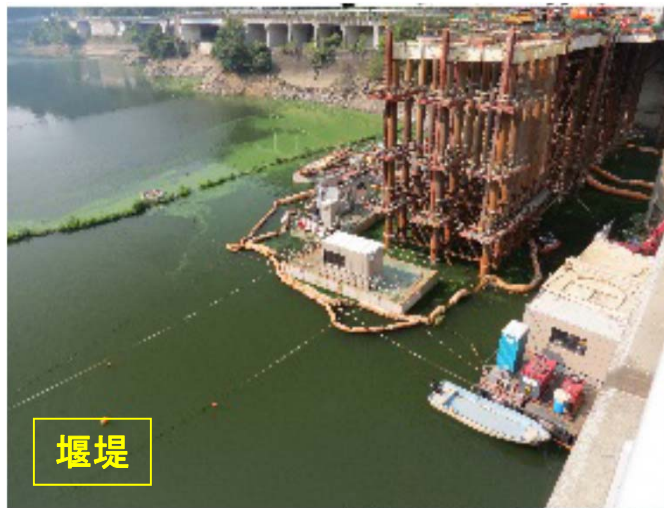
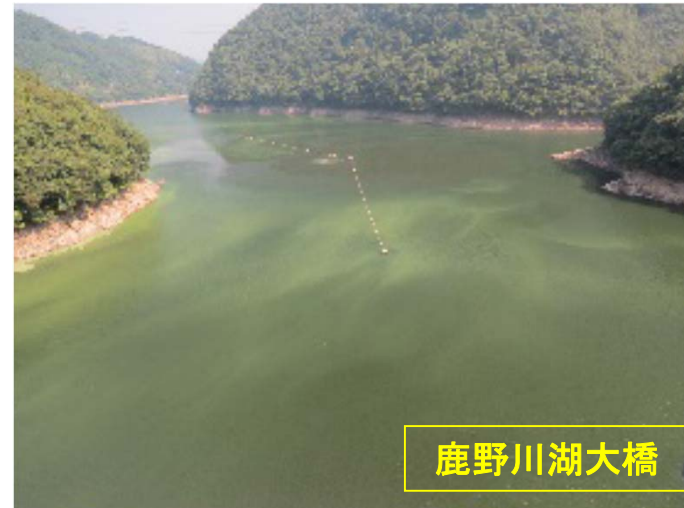
# 曝気循環施設の効果

- 平成25年は少雨・高温の気象条件により、曝気循環施設による表層水温差の解消効果はあったものの、アオコの発生を抑制できなかった。

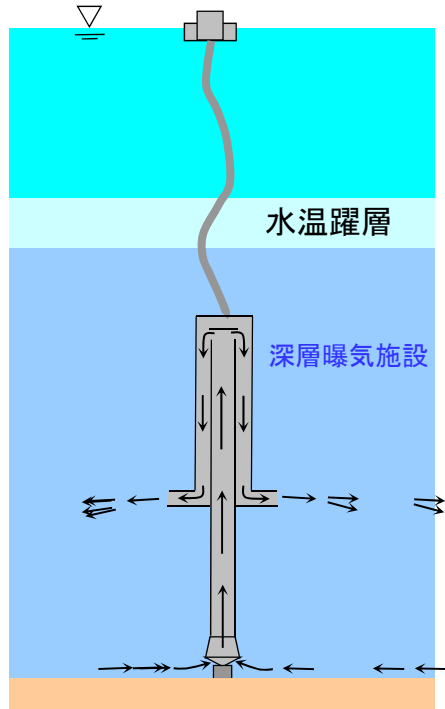
## 深層曝気施設

下層の貧酸素水を吸い込み、上昇管の中で空気と混ぜ合わせた後、下層に再度供給することで下層DOを改善する。

目的: 下層の貧酸素化に伴う栄養塩類、マンガン等の溶出や硫化水素臭の発生を抑制するとともに、生物が生息可能となるレベルまで溶存酸素を改善

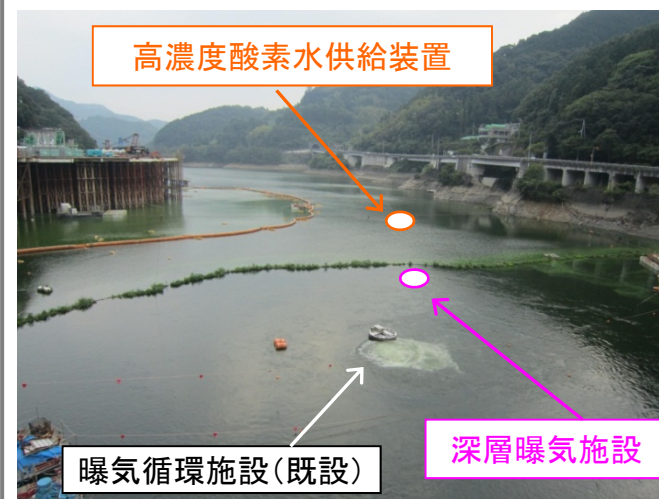
## 設置位置

堰堤上流約60mの位置に深層曝気施設を設置した。また、約115mの位置に高濃度酸素水供給装置を今年度中に設置する予定である。
