# 3-4. 山鳥坂ダム環境影響評価 に基づく環境保全措置及び 事後調査等について

# ①-1 動物の環境保全の取り組みについて (鳥類)

## ①-2 動物の環境保全の取り組みについて (底生動物等)

②植物の環境保全の取り組みについて  
(高等植物、蘚苔類、高等菌類、地衣類)

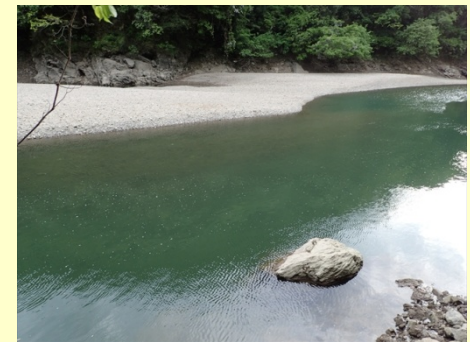
鹿野川ダム上流端部(黒瀬川)のうち平常時最高貯水位付近の状況

- 泥～シルトの河床材料、湛水の河川環境はアオサナエ幼虫の生息に不適な要素として推定され、そのような環境が含まれているダム上流端部の平常時最高貯水位付近は生息確率が低く推定された。一方、そのような環境が少なくなる洪水時最高水位付近では生息確率が中程度と推定された。

⇒ダム上流端部の平常時最高貯水位付近はアオサナエの生息に適していない可能性あり。一方、洪水時最高水位付近は生息できる可能性あり。

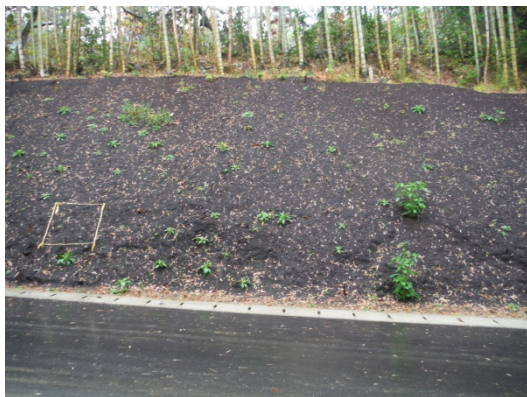
<法面全景>

切土法面におけるモニタリング調査：施工3ヶ月後（施工：平成27年8月20日）

当面の付替道路工事等に伴って発生する法面は、早期の確実な緑化・復元のため初期の耐浸食性を重視するが、可能な範囲で導入種(案)に準じた種子配合とし、緑化対策の基礎資料とするため、モニタリング調査を行った。

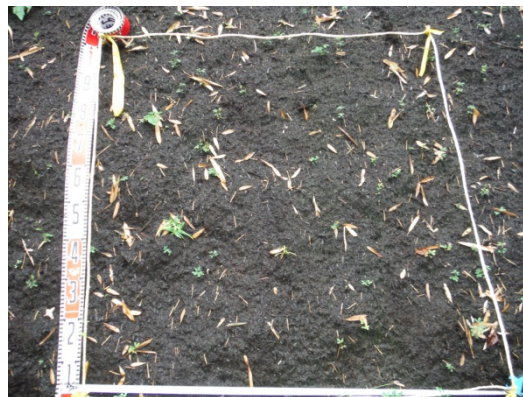
<コドラート調査箇所>

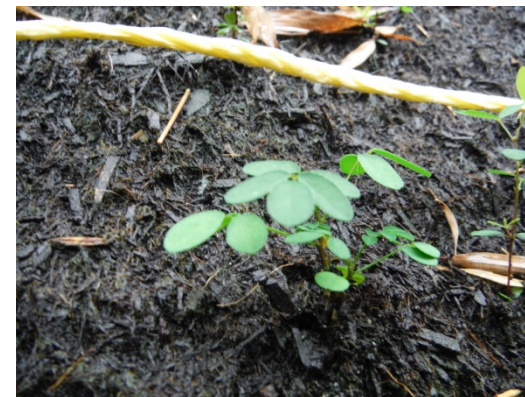
<コマツナギ 発芽状況>

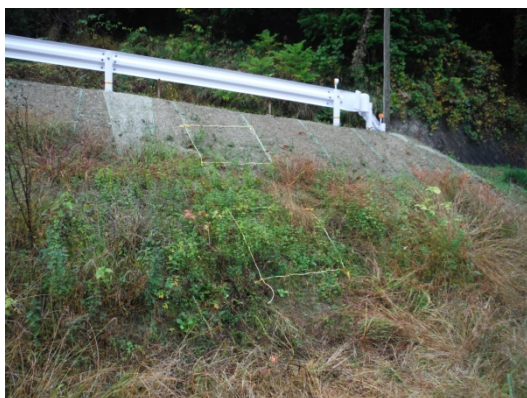
<法面全景>

盛土法面におけるモニタリング調査：施工4ヶ月後（施工：平成27年7月20日）

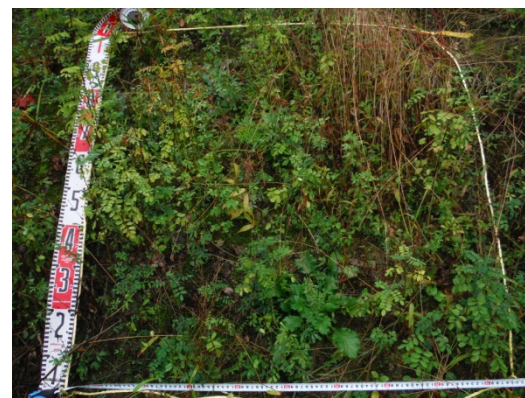
<コドラート調査箇所：法面下部>
