3-2 山鳥坂ダム環境影響評価 に基づく環境保全措置及び 事後調査等について

事業進捗状況【山鳥坂ダム建設事業】

3-2 事業の進捗状況
【山鳥坂ダム】

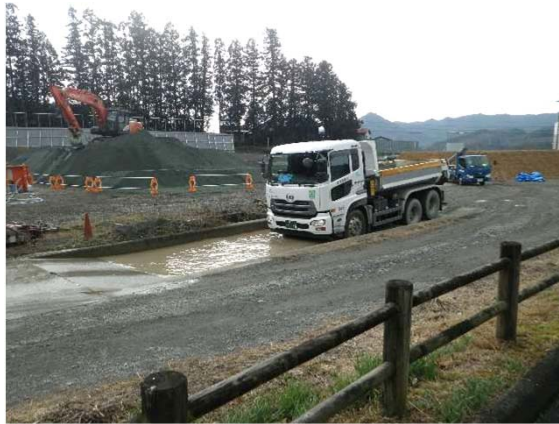
- 大気質(粉じん等)に対する環境保全措置として、建設発生土処理場出口でのタイヤ洗浄、工事用車両の洗浄、場内の散水、碎石敷均し、排出ガス対策型建設機械の使用等を実施。

建設発生土処理場出口
でのタイヤ洗浄

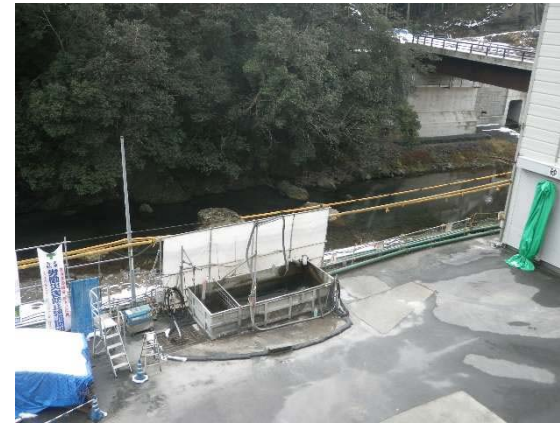
場内散水設備

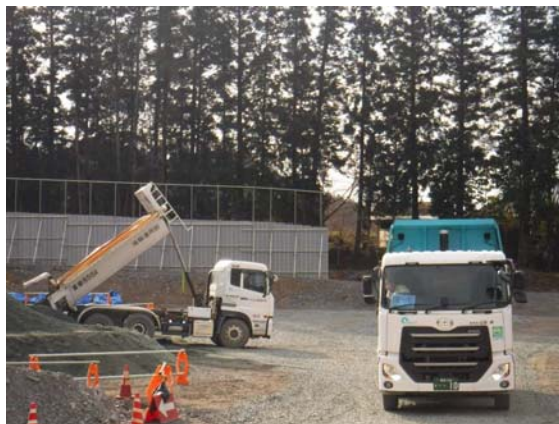
碎石敷均し

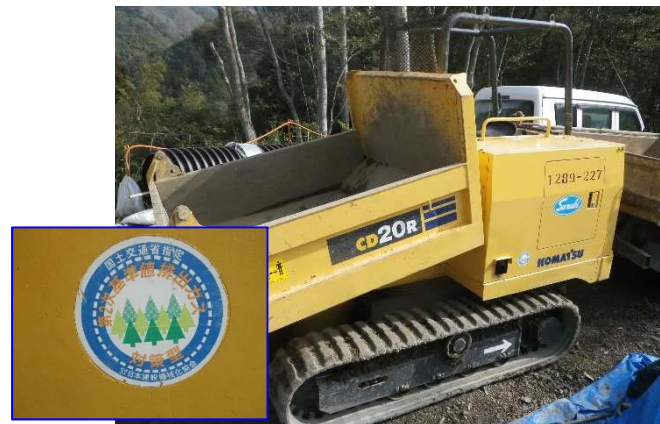
排出ガス対策型建設機械

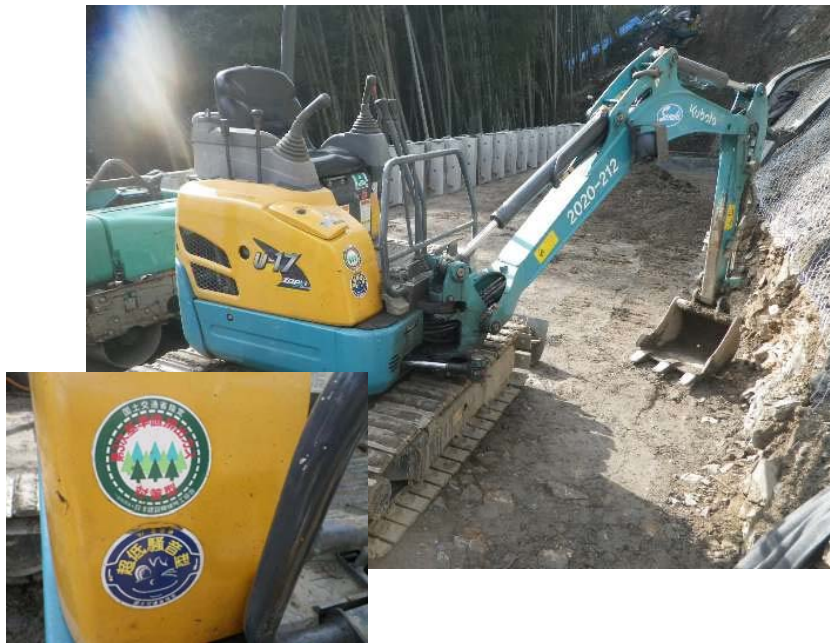
- 騒音対策として、低騒音型・超低騒音型の建設機械、防音型吹付プラントを使用。

低騒音型・超低騒音型建設機械

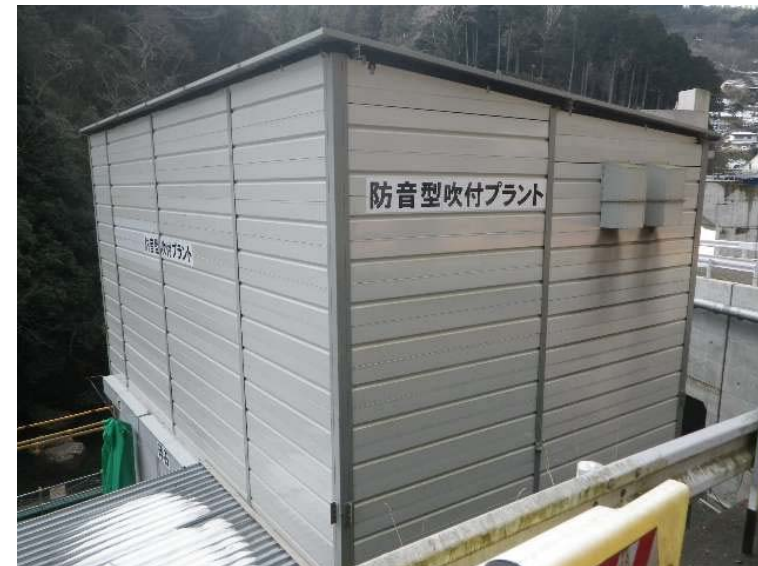
防音型吹付プラント

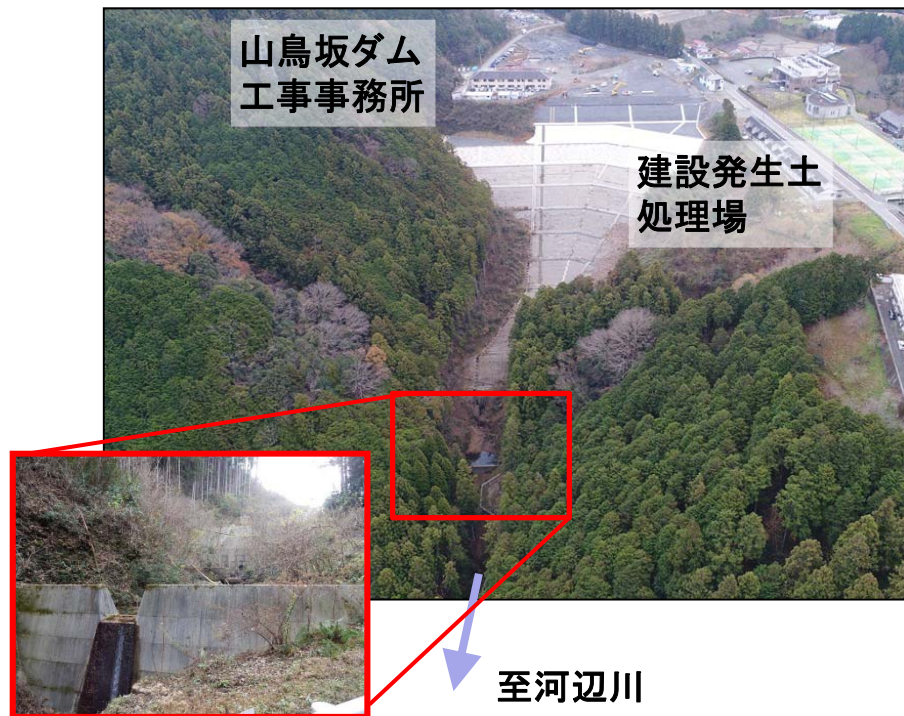
平成22年に設置した沈砂池により、降雨時に裸地から河川に流れる濁水を低減している。

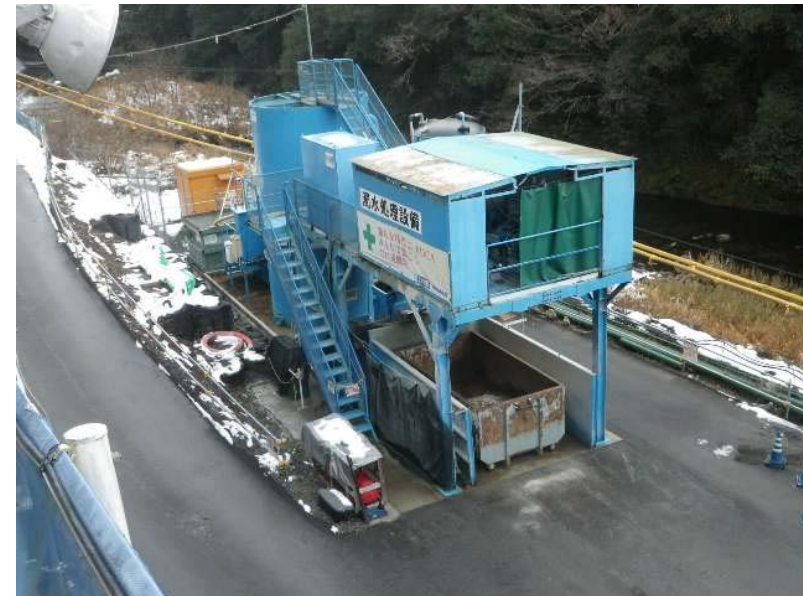
濁水処理設備により、工事現場から河川に流れる濁水を低減している。

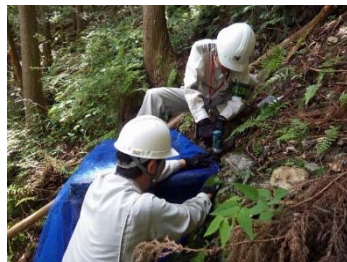
横坑扉の閉塞作業

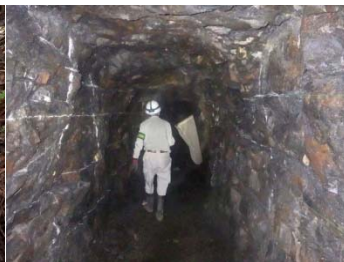
捕虫網による
追い出し・捕獲

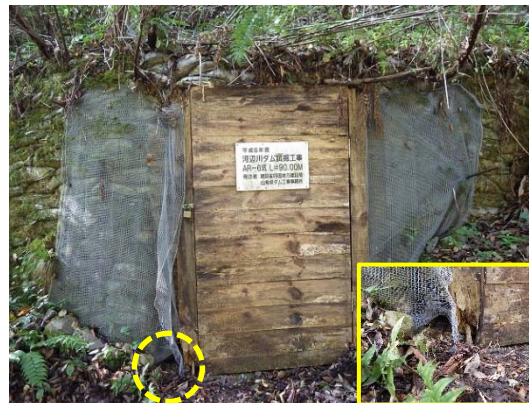
支障箇所
の状況(11月)
AR-6(ダムサイト右岸)

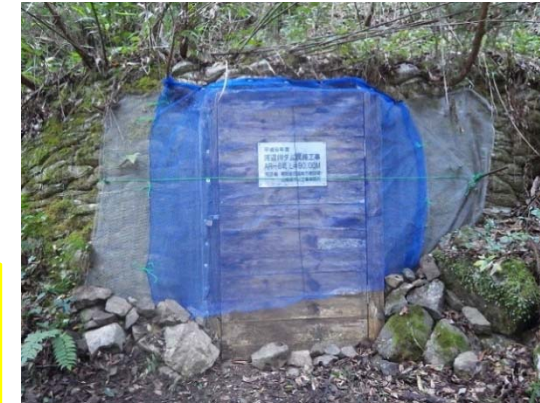
修復後の状況(11月)

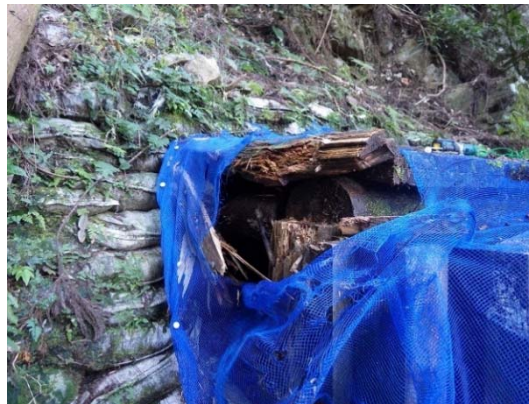
支障箇所
の状況(11月)
TG-1(原石山)

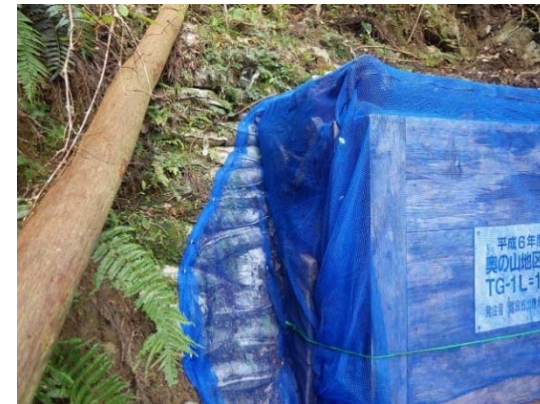
修復後の状況(11月)

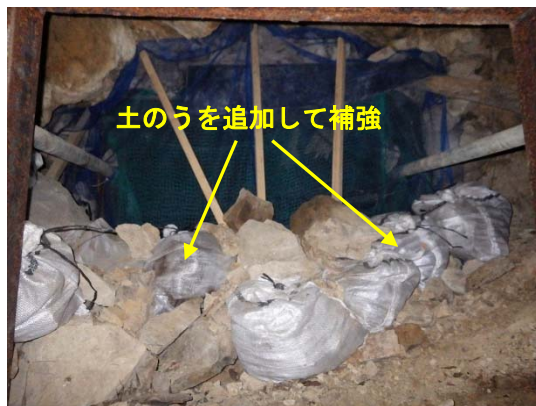
木杭の基礎となる土のうを追加
AR-5(ダムサイト右岸)

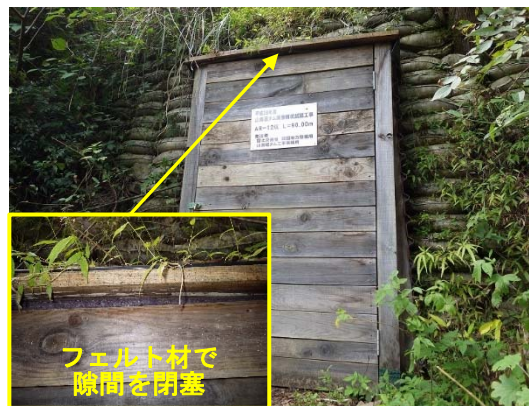
木板の反りによる隙間の閉塞
AR-12(ダムサイト右岸)

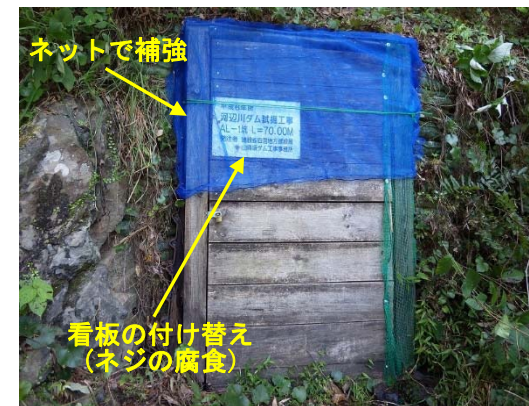
横坑扉上部全体をネットで覆う
AL-1(ダムサイト左岸)

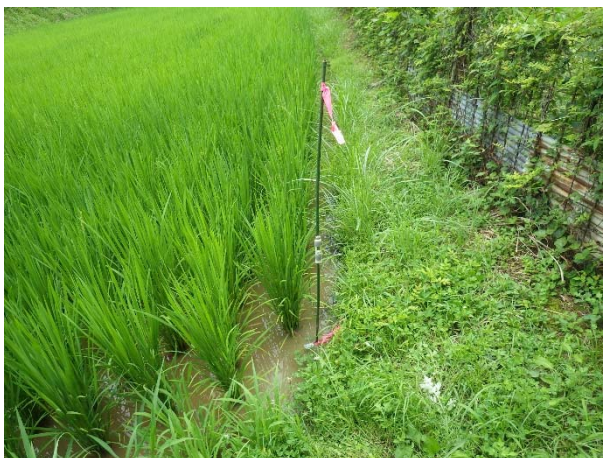
- 平成30年度に選定された湿生植物の移植候補地3箇所に加え、**営農水田4箇所**を対象とした。
- 各地点の環境条件を把握し、移植先としての適性を評価をするため、以下の調査を実施した。
 - ① **環境条件**（気温、湿度、照度、水温）の連続測定
 - ② 水田内および畦畔部の**植物相**の記録

観測機器の設置状況

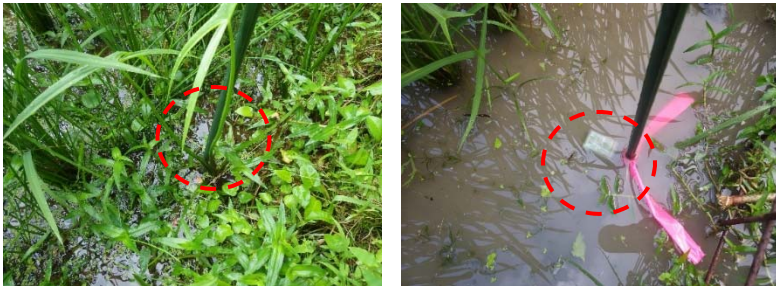
- 気温、湿度、水温では、地点間に差異は認められない。
 - 照度はC2-1で相対に低く、C4-2で高い。
- ⇒照度は機器設置箇所の**植生繁茂の程度**に左右されやすい。

観測機器の設置状況(左:C2-1、右:C4-2)

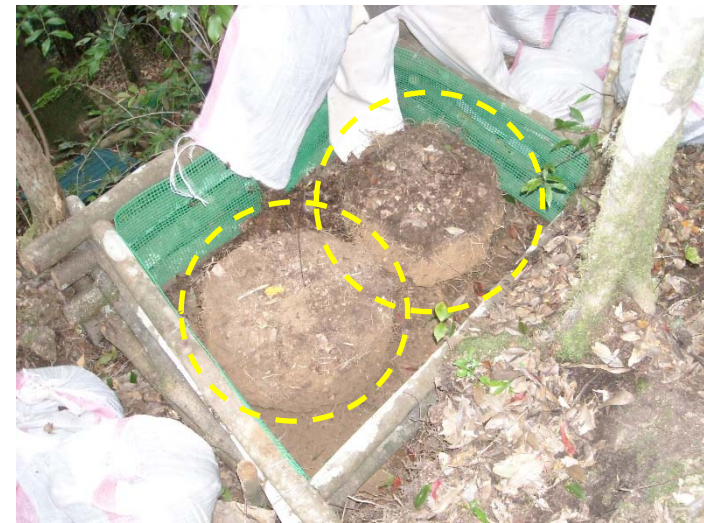
⇒ **共生菌との繋がりを保ったまま移植**できる**根鉢移植**の有効性を確認、**H26年度以降の移植に適用**。

根鉢方式による植え付け状況
（平成20年度）

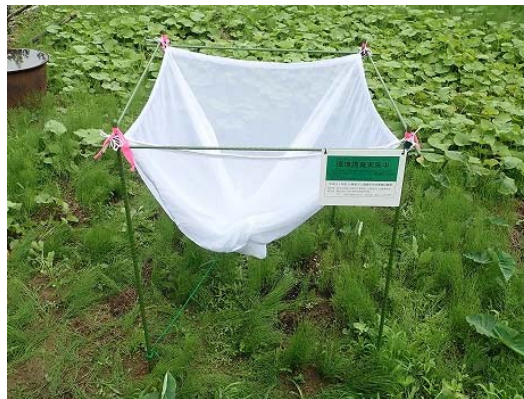
シードトラップの設置状況
